## **LA IMAGEN COMO INSTRUMENTO DE LA PRESERVACIÓN PATRIMONIAL. REGISTRO DE LESIONES EN EL PROCESO DE DIAGNÓSTICO**

**DOMÍNGUEZ, Alejandra**

IEHPAC (Instituto de Estudios de Historia, Patrimonio y Cultura material). Facultad de Arquitectura, Urbanismo y Diseño.

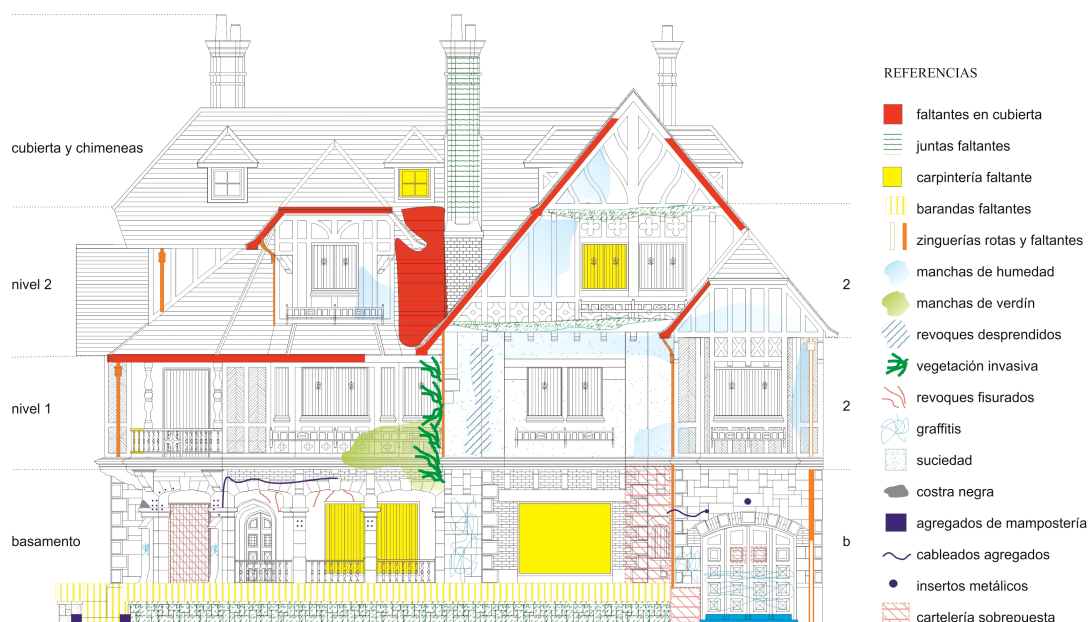
**Figura 1- Mapeo de lesiones sobre fachada de la calle Sarmiento. Chalet "La Marina", calles Falucho y Sarmiento, Mar del Plata**

Para el abordaje de este análisis se realizaron mapeos generales de lesiones observadas tanto en la cubierta como en las fachadas (Ver Figura1). Como instrumentos complementarios se diseñaron fichas de diagnóstico que registran la situación general del bien, involucrando sus diferentes componentes: cubiertas, chimeneas, desagües, revestimientos de muros, carpinterías, veredas y basamento de piedra.

Si bien la vivienda conserva gran parte de sus atributos originales, presenta un avanzado grado de deterioro general por falta de mantenimiento, que se acentúa día a día por la ausencia total de acciones elementales de protección y resguardo.

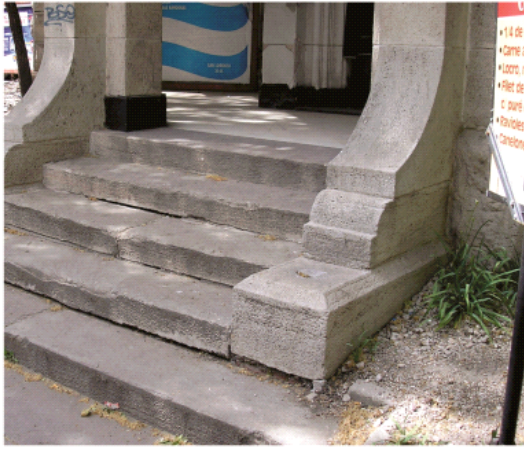
**Figura 3 - Ficha de Registro analítico por lesiones en componentes de piedra (2014). Chalet "La Marina", Mar del Plata**

Para registrar el nivel del basamento pétreo se confeccionaron fichas de análisis por lesión, donde éstas y sus causas, fueron identificadas y clasificadas por tipo, de acuerdo con las consideraciones teórico metodológicas antes mencionadas. La imagen adjunta corresponde a la lesión "Piezas faltantes" (Figura 3).

| | | <p>esferas de piedra<br/>faltantes</p> | | | | | | | | | | | | |
| <p>Se advierten faltantes de las dos esferas de piedra que se encontraban enmarcando el acceso, originalmente ubicadas sobre en las piezas de apoyo de los contrafuertes, en un saliente a modo de "peana". Se observan, sendas improntas circulares originadas por estos las esferas sobre sus piezas de apoyo, junto a rastros de elementos metálicos de sujeción. La existencia de estas piezas ornamentales se encuentra documentada en fotografías de 1940.</p> | <table><tr><td>primaria</td><td><input checked="" type="checkbox"/></td></tr><tr><td>secundaria</td><td><input type="checkbox"/></td></tr><tr><td>física</td><td><input type="checkbox"/></td></tr><tr><td>química</td><td><input type="checkbox"/></td></tr><tr><td>mecánica</td><td><input type="checkbox"/></td></tr><tr><td>otras</td><td><input type="checkbox"/></td></tr></table> | | primaria | <input checked="" type="checkbox"/> | secundaria | <input type="checkbox"/> | física | <input type="checkbox"/> | química | <input type="checkbox"/> | mecánica | <input type="checkbox"/> | otras | <input type="checkbox"/> |
| <p>La acción del hombre, suele ser motivo de diversas lesiones sobre los edificios y sus componentes. Además de las que puedan derivar de intervenciones desafortunadas, se suman las vinculadas con el mal uso de los edificios y ciertas conductas dañinas: la remoción o arrancado de piezas de valor artesanal, por vandalismo o para la venta en demoliciones ha provocado la pérdida de las esferas pétreas entre otros elementos originales de esta obra.</p> | <table><tr><td>directa</td><td><input type="checkbox"/></td></tr><tr><td>indirecta</td><td><input checked="" type="checkbox"/></td></tr><tr><td>física</td><td><input type="checkbox"/></td></tr><tr><td>química</td><td><input type="checkbox"/></td></tr><tr><td>mecánica</td><td><input type="checkbox"/></td></tr><tr><td>otras</td><td><input type="checkbox"/></td></tr></table> | | directa | <input type="checkbox"/> | indirecta | <input checked="" type="checkbox"/> | física | <input type="checkbox"/> | química | <input type="checkbox"/> | mecánica | <input type="checkbox"/> | otras | <input type="checkbox"/> |

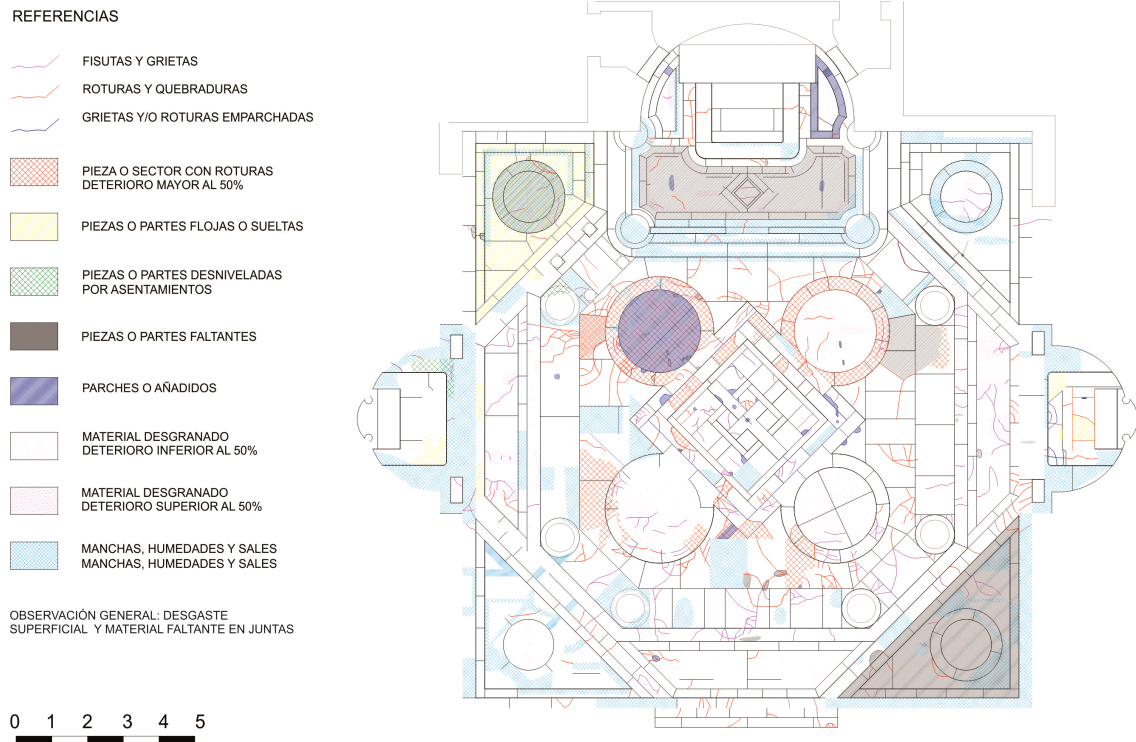
**Figura 4 - Mapeo de lesiones del solado de mármol, Oratorio de la Inmaculada Concepción, Instituto Saturnino Unzué, Mar del Plata**

Entre las lesiones de origen físico, en el piso del oratorio se observa la aparición de humedad por capilaridad manifiesta en forma de manchas, más claramente apreciables en las piezas de mármol de Carrara blanco. El material faltante en gran parte de las juntas entre piezas y la gran cantidad de grietas son puntos críticos en los cuales el ingreso de la humedad es inevitable.

Entre las lesiones mecánicas se observan grietas y fisuras en gran cantidad de piezas. Las primeras afectan a todo el espesor del revestimiento mientras las segundas solo se observan en la superficie. Sin embargo, en muchos casos las grietas que hoy se observan se han iniciado como simples fisuras. Estas lesiones afectan a piezas de los distintos tipos de mármol y son producidas por movimientos del contrapiso de ladrillos que se encuentra por debajo, sobre un empastado de piedras cuarcíticas. Ambos han cedido con asentamientos diferenciales sobre un suelo de relleno de baja calidad, propio de ciertas zonas costeras. La deficiente compactación de este suelo y su composición inadecuada (suelo blando, heterogéneo y de mediana plasticidad) han generado diversas zonas huecas entre suelo y contrapiso, que se traducen en las fisuras y grietas mencionadas, como asimismo en sectores hundidos de solado y algunas piezas rotas o desprendidas del soporte. Este defecto ocasionado en la ejecución de la obra, constituye la causa de origen que incide indirectamente afectando la integridad del solado. La situación se agrava aún más teniendo en cuenta que este sector del edificio y sus locales adyacentes se encuentran sobre elevados con respecto al nivel del terreno natural, aumentando el riesgo de asentamientos por tratarse de un mayor espesor de suelo de relleno, lo cual podría considerarse una falla propia de la etapa de proyecto.

Entre las lesiones químicas se observan eflorescencias producto de la cristalización de sales solubles propias del material, sobre la superficie del mismo, que se advierten en los mármoles en forma de manchas blanquecinas. Asimismo se observa pérdida de material superficial (erosiones químicas) como consecuencia de criptoflorescencias, es decir la cristalización de sales que se producen en el interior del material, es decir antes de llegar a su superficie. Estas erosiones se observan en forma de desgranados en los mármoles rojo Belga, rosso Verona y Chiampo mandorlato, más acentuadas en las proximidades de juntas y grietas, donde el paso de la humedad es más inmediato. En los mármoles blanco de Carrara y gris Bardiglio la erosión se manifiesta en forma de dilaminaciones o decapados (pérdida de material superficial en láminas o capas de espesor variable). Este tipo de lesiones son causadas por la presencia de humedad previa, tratándose en este caso de humedad ascendente por capilaridad.

Para el registro de las lesiones mencionadas se confeccionó un plano de planta en escala en el que se detallan cada una de las piezas componentes del solado con sus juntas. Sobre este plano se trazaron manualmente las lesiones observadas "in situ" a modo de mapeo con sus correspondientes referencias (Figura 4). Como complemento de este mapeo se confeccionó una serie de 6 fichas, una para cada tipo de mármol que compone el piso, donde se asentaron en forma gráfica los datos de ubicación de la variedad correspondiente y las fotografías que registran las lesiones, acompañados de datos dimensionales, cantidades, características y lesiones observadas en el material estudiado (Figura 5).

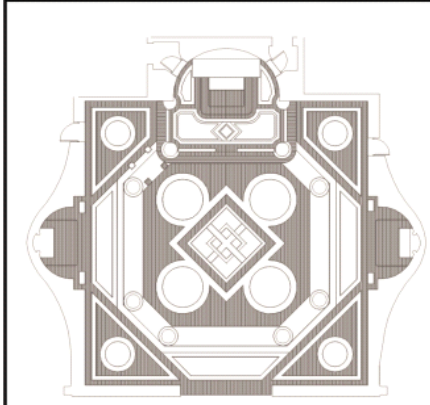
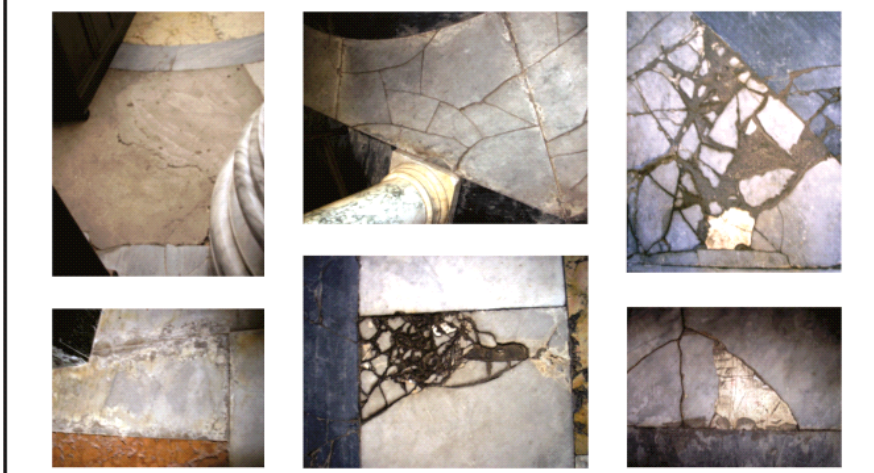
**Figura 5 - Ficha por tipo de mármol - Relevamiento y registro de lesiones en solado, Oratorio de la Inmaculada Concepción, Instituto Saturnino Unzué, Mar del Plata**

| RESTAURACIÓN DE REVESTIMIENTOS DE MÁRMOL DEL ORATORIO DE LA INMACULADA CONCEPCIÓN | |
|---|---|
| <p><b>DESCRIPCIÓN:</b><br/>Se observan placas faltantes en sector próximo a columnas; piezas afectadas por acción de humedad con presencia de manchas de sales y principios de decapación; roturas y quebraduras por asentamientos de contrapiso y por impacto. Añadidos con materiales diversos.</p> | |
