**PATOLOGÍAS Y PROPUESTAS EN LA CUBIERTA DE BARRO DE UN  
CENTRO DE INTERPRETACIÓN ARQUEOLÓGICA.  
ANTOFAGASTA DE LA SIERRA, PROVINCIA DE CATAMARCA**

**Jorge Tomasi y Maria Carolina Rivet**

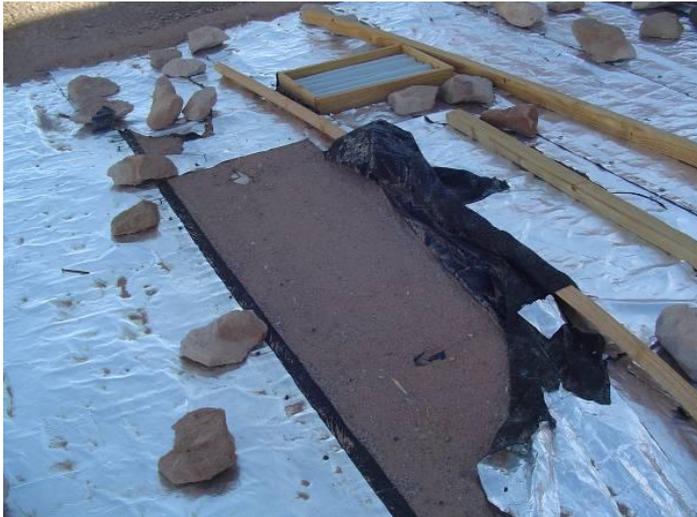
El primer problema, referente a la cubierta, fue, en parte, el resultado de la falta de continuidad de la torta de barro, convertida en un mero relleno entre las soleras y no en un aislante hidrófugo. Es posible que esto fuera provocado por la falta de confianza en las capacidades de esta solución técnica para resistir el ingreso de agua. En todo caso, más allá de las especulaciones, lo concreto es que no casualmente el ingreso de agua se daba especialmente en la línea de las soleras. El uso de la membrana asfáltica generó problemas adicionales. La gran amplitud térmica diaria en el lugar generó dilataciones y contracciones en el material por encima de lo que podía soportar. Esto provocó roturas que desencadenaron en el desprendimiento de la membrana en distintos sectores, Figura 4.

La decisión de utilizar la membrana tuvo sus propias consecuencias. Al estar clavada sobre las soleras, se dañó el plástico que se había colocado por debajo del barro y los golpes fisuraron la torta en los sectores en que sí estaba presente. De hecho, si la torta hubiera sido continua, el clavado de la membrana la hubiera fracturado completamente. La consecuencia de todo esto fue que el agua ingresó en forma continua en el CIPP, a tal punto que en el piso se observaba una línea de desgaste provocada por el goteo continuo a la altura de las soleras, incluso en el muro que divide el sector A del B del CIPP, se llegaron a desprender piedras como consecuencia del lavado de las juntas.

**Figura 4.** Vista general de la cubierta, detalle del estado de la membrana y de las lucarnas.

Los trabajos se fueron realizando en forma simultánea a medida que se avanzaba sobre la superficie del techo. Se buscó primero reestablecer la continuidad de la aislación. En este punto se hizo evidente que ni la torta de barro ni la capa de plástico eran continuas y debían ser repuestas. La torta existente, colocada entre las soleras, no fue retirada sino que se la mantuvo como relleno y sobre ésta, luego de una cuidadosa limpieza, se dispuso una nueva capa de plástico. Ésta se colocó en franjas horizontales solapadas unos 60 cm, con la primera dispuesta sobre la cumbrera y desplegada hacia ambos lados. Es importante retirar de la cubierta todos los restos, piedras o pedazos grandes de torta vieja, para evitar que durante que dañen el plástico durante el trabajo.

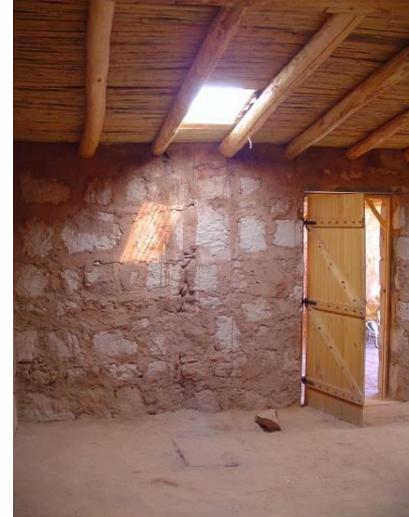
Algo similar ocurría con las lucarnas, en el piso se observaban cuatro rectángulos que mostraban el desgaste provocado por el agua que ingresaba por el perímetro, Figura 5. Cabe mencionar que la realización de lucarnas o cualquier otro elemento que rompa la continuidad en un techo de torta de barro es por lo menos compleja y requiere detalles de resolución muy ajustados. En el CIPP las lucarnas se materializaron a partir de una serie de cajones de madera con una chapa plástica translúcida en el interior, realizadas por el constructor. Los cajones, fijados contra las vigas secundarias, sobresalían unos 8 cm por encima del nivel de la membrana y todo el perímetro donde ésta se tocaba con el barro era un sector importante de filtraciones.

En general, el contacto entre el barro y la madera no es perfecto, y cuando se da en un techo seguramente se verán patologías. En algunas partes la separación entre ambos materiales tenía hasta medio centímetro producto de la contracción del barro al secarse. Sin embargo, este no era el mayor problema; las chapas translúcidas se habían puesto por debajo del nivel superior de los cajones. Cuando llovía estos cajones eran prácticamente piletas en las que se acumulaba el agua, que luego ingresaba.

**Figura 5.** Vista del interior del CIPP, en el solado se distingue el desgaste provocado por la entrada de agua.

A medida que avanzaba el torteado se encaró el punto más complejo del proceso: la modificación de las lucarnas. Las decisiones tomadas buscaron integrar la resolución a las características del techo de torta y brindar caminos rápidos para el escurrimiento del agua. Para ello, se retiraron las chapas translúcidas, reemplazándolas por nuevas de mayores dimensiones dispuestas sobre el cajón de madera y ancladas en varillas exteriores. Para evitar que agua se acumulara en los encuentros se elevó el nivel de la torta hasta alcanzar el nivel de los bordes de los cajones. El plástico de la cubierta se colocó sobre este relleno de barro y hasta el nivel de los cajones, sostenido por las mismas varillas, Figura 8. Luego se distribuyó la primera capa de barro al igual que en el resto de la cubierta y se dispuso un plástico superpuesto sobre los bordes de la chapa para proteger ese sector sensible. Finalmente la segunda capa de torta de barro cubrió ese plástico y el perímetro de la chapa. El lado inferior quedó libre para permitir el escurrimiento del agua y en el punto donde se producía la caída desde la chapa a la torta se colocaron piedras laja para evitar que la acción constante del agua desgastara la cubierta, Figura 9. Toda esta resolución fue experimental ya que no contábamos con bibliografía de soluciones similares.

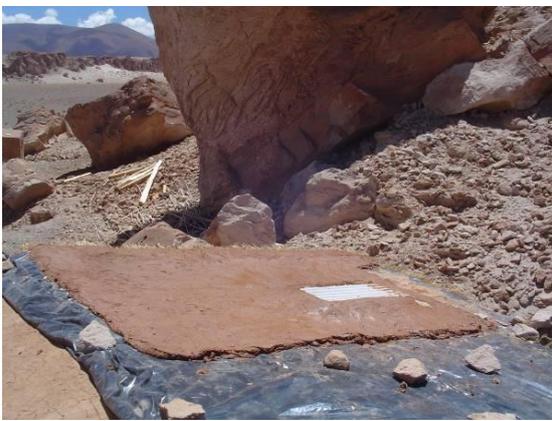
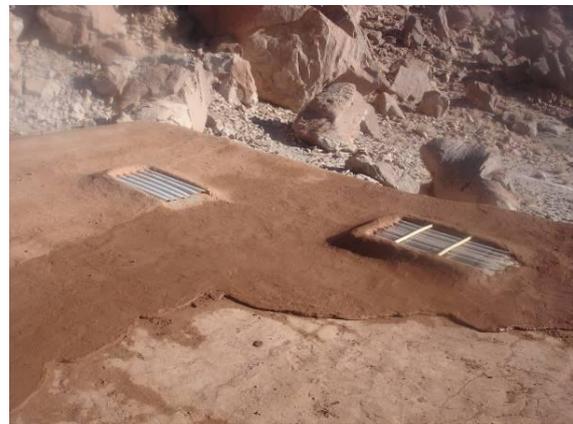
**Figuras 6 y 7.** Colocación de la primera y la segunda capa de barro sobre el techo.

Sobre este plástico se comenzó el trabajo de torteo en dos capas, Figuras 6 y 7, con la primera capa de 5 cm y, luego del secado, la segunda capa de 3 cm. En ambos casos el torteo se realizó en cada faldón en franjas verticales de 60 cm de ancho, comenzando desde la cumbrera hacia la base. Para evitar fisuras excesivas en las uniones de las franjas de barro, se humedecieron previamente los bordes en contacto. Luego de la primera capa de barro, ésta presentó las habituales fisuras en distintos sectores, efecto esperado aunque agravado en climas secos y con una alta radiación solar que acelera el secado. Antes de iniciar la segunda capa, se mojaba paulatinamente la primera para mejorar la adherencia.

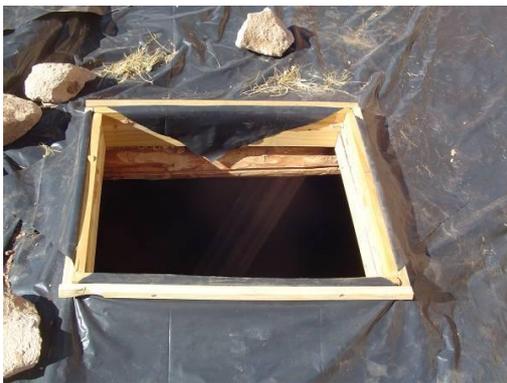
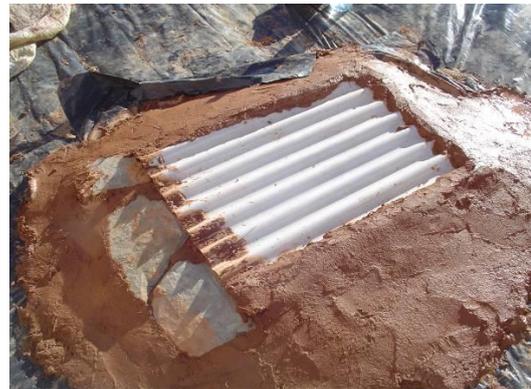
**Figuras 8 y 9.** Proceso de armado de las lucarnas. Primero la colocación del plástico y luego el torteado.
