INICIATIVAS DE INTERVENCIÓN EN EDIFICACIONES PATRIMONIALES CON TIERRA EN LA PROVINCIA DE IMBABURA, ECUADOR

Patricio Galarza Dávila

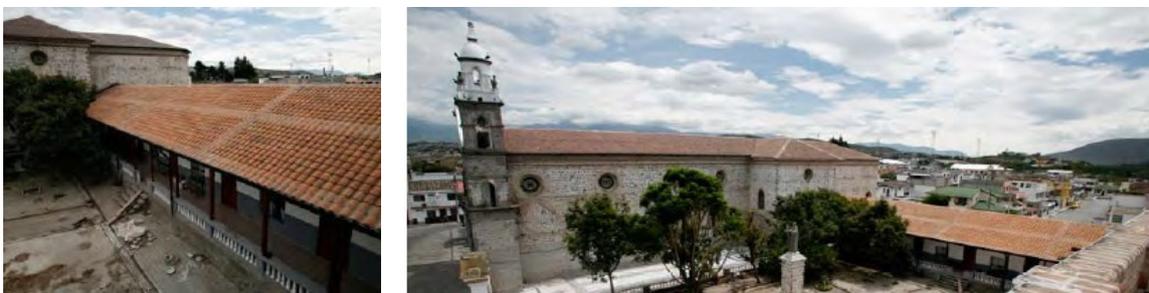
Figura 2: Iglesia de Santo Domingo de los Padres Dominicanos, Ibarra, Imbabura.

La construcción de la actual Iglesia de Santo Domingo de los Padres Dominicanos, con su respectivo convento, se inició en 1923 y se concluyó luego de medio siglo de trabajo, en el sitio donde desapareció el primer templo como consecuencia del terremoto de 1868. La falta de mantenimiento y recursos por parte de los custodios ocasionó deterioro de este bien patrimonial, que estuvo a punto de declararse en estado ‘ruinoso’. El Decreto de Emergencia de Patrimonio Cultural ejecutó trabajos de consolidación arquitectónica e impermeabilización de cubiertas crujías centrales. También hubo un rescate de estructuras y formas originales de la edificación y consolidación de obra muraria. De mucho interés son los trabajos de drenes y subdrenes, así como un sistema de evacuación de aguas lluvia y trabajos de mantenimiento.

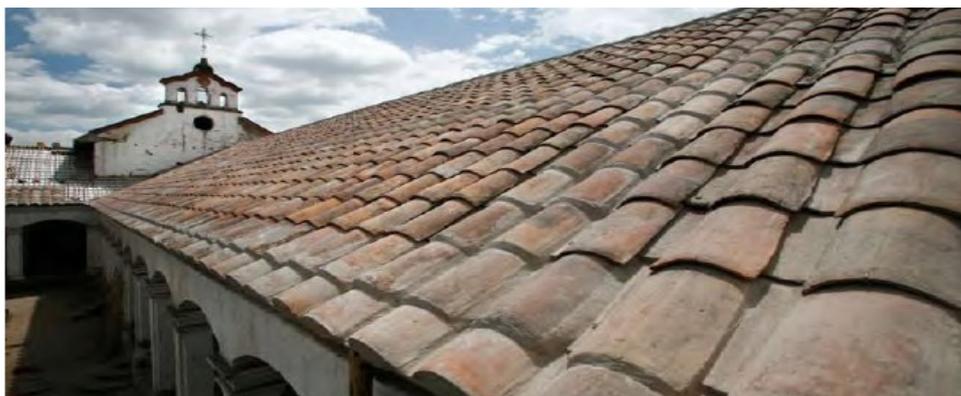
Figura 3: Antiguo Convento de las Carmelitas, Caranqui, Imbabura.

Este caso es una de las construcciones coloniales más bellas de la Ciudad de Ibarra, fundada por las madres de la Comunidad de Carmelitas, llegadas a la Ciudad Blanca desde Popayán. Este bien patrimonial se terminó de construir en 1877, y permaneció los últimos años en completo abandono, en un estado de deterioro que amenazaba con su desaparición. Ahí, la Unidad de Gestión de Emergencia del Patrimonio Cultural realiza un trabajo de rescate de estructuras y formas originales de la edificación, consolidación arquitectónica en cubiertas y muros, con importantes trabajos en drenes y subdrenes, así como un adecuado sistema de evacuación de aguas lluvias y trabajos de mantenimiento.

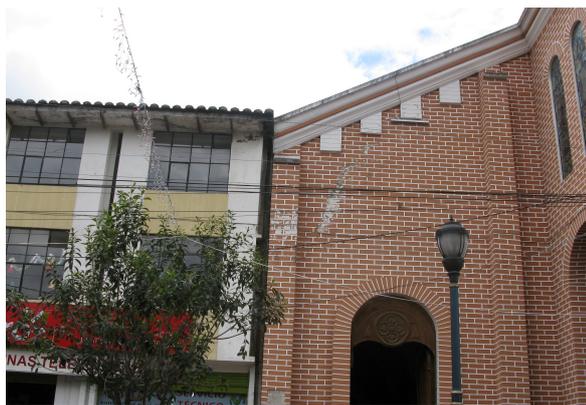
Hace aproximadamente 30 años, se construyó adosada a la Iglesia de San Luis, una edificación de hormigón armado correspondiente a una escuela, este adosamiento se convierte en un potencial riesgo ante un evento sísmico, ya que de acuerdo a estudios estructurales realizados, ante un sismo superior a los 7 grados en la escala de Richter, podría generar una deriva de 8mm en el nivel +9m. Este efecto tendría una fuerza concentrada de más de 8 toneladas, la cual impactaría en el sitio provocando daños a la edificación patrimonial y la comunidad.

Figura 7: Adosamiento de construcción de hormigón armado a edificación patrimonial

Este potencial riesgo podría haberse evitado haciendo una junta de construcción que separe a estas dos edificaciones, es decir si existiría una normativa básica con respecto a intervenciones en construcciones que colindan con edificaciones patrimoniales en tierra.

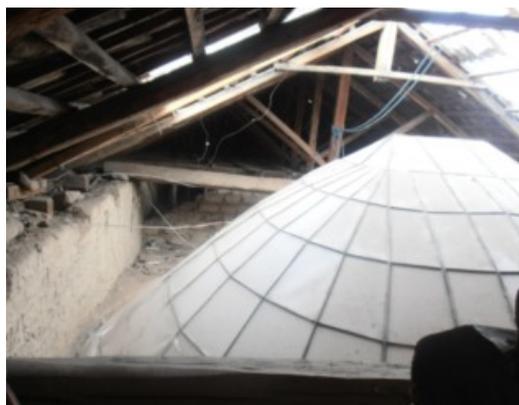
Figura 8: Intervención realizada en la cubierta de la Iglesia de San Luis

A su vez, en la nave principal de la iglesia, la cubierta fue intervenida con el fin de añadir una cúpula que ilumine el altar mayor. Para ello, se eliminaron elementos estructurales de la cubierta con el fin de dar paso a este domo interior, intervención que eliminó la continuidad estructural de la cubierta, convirtiéndose igualmente en un potencial riesgo ante solicitaciones de esfuerzos sísmicos. Además se convirtió en un elemento añadido que restó originalidad al bien patrimonial.

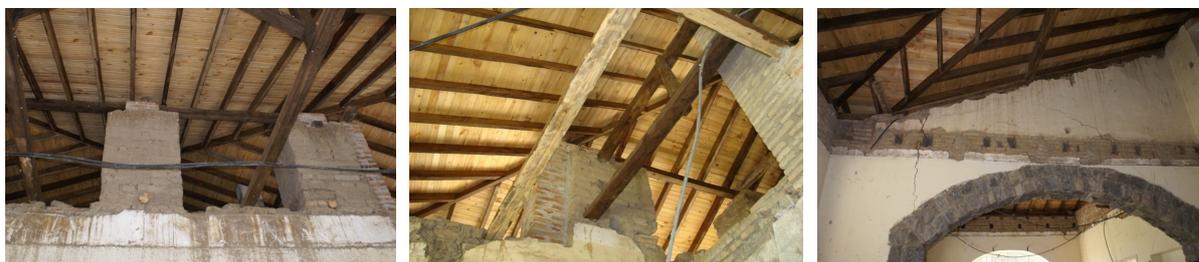
Luego de la intervención en la cubierta, aumentaron los problemas debido a que no se respetó la configuración original y porque se generaron nuevos esfuerzos y solicitaciones estructurales a elementos que no estaban técnicamente contruidos para ello provocando el aparecimiento de nuevas fisuras y patologías que no existían antes de la intervención.

Figura 10: Casa de Hacienda 'San Vicente', intervención realizada en la cubierta.

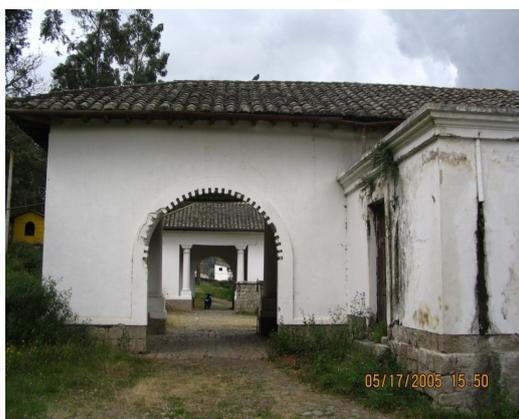
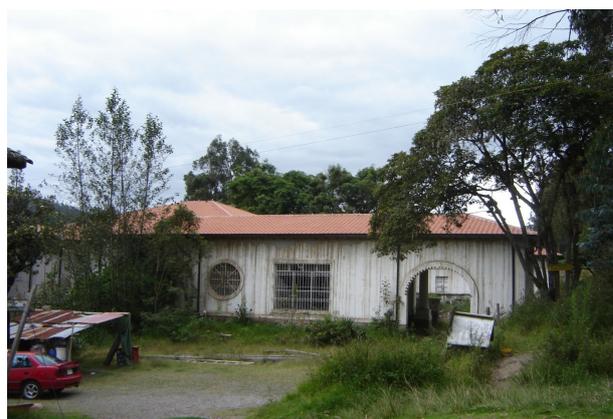
En este caso de análisis se puede también establecer que la carencia de normas de procedimiento para intervención en edificaciones patrimoniales, sin evaluar el resto de componentes de la misma, es decir no se puede intervenir directamente en cubierta sin haber seguido un proceso lógico de intervención, primero de cimentación, luego de muros y finalmente de instalaciones, antes de proceder a intervenir en cubierta. En esta intervención, igualmente se puede determinar que la carencia de un procedimiento apegado a normas básicas de intervención, provocó una desafortunada intervención con las respectivas pérdidas de tiempo, recursos y bienes.

Figura 11: Casa de Hacienda 'San Vicente', cubierta original y pos-intervención. CASO 3: Edificación de arquitectura menor

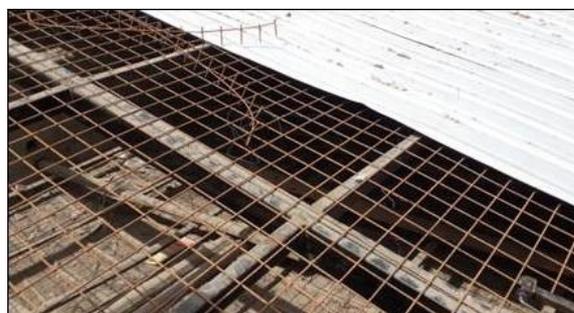
Figura 13: Intervención en cubierta de edificación patrimonial

Edificada aproximadamente en 1940, corresponde a una casa patrimonial de arquitectura menor que se encuentra inventariada. Construida con cimientos de piedra y argamasa de cal y arena, muros portantes de adobe, cubierta de madera y teja. Ante la patología de infiltración de agua por la cubierta, la propietaria del bien, con la ayuda de un técnico no especializado en construcciones patrimoniales, realizó el cambio de la cubierta original por una de estructura metálica, galvalumen y teja de hormigón.

Posteriormente a dicha intervención, aparecieron nuevamente infiltraciones de agua lluvia que provocaron la pérdida de parte de la inversión. La falta de un procedimiento de intervención, apegado a normas básicas, genera la pérdida de identidad y originalidad del bien patrimonial intervenido. Asimismo, el organismo de planificación y control, conformado por el GAD Municipal de Otavalo y el INPC, no participaron en la intervención. Ello también demuestra el descuido y la ausencia de guías de intervención debidamente socializada e implementada que, por consiguiente, permita evitar la pérdida de los bienes patrimoniales existentes.
