CUANDO LAS PAREDES HABLAN.

Patologías constructivas en el cabildo de Rinconada, Jujuy, Argentina.

Adolfo Rodrigo Ramos

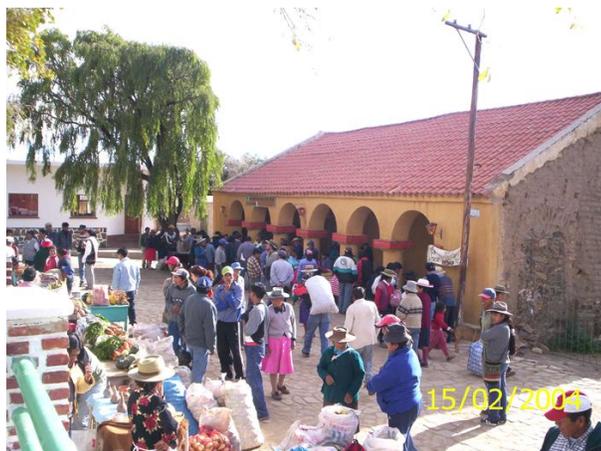
Figura 1. El edificio en estudio desde la plaza.

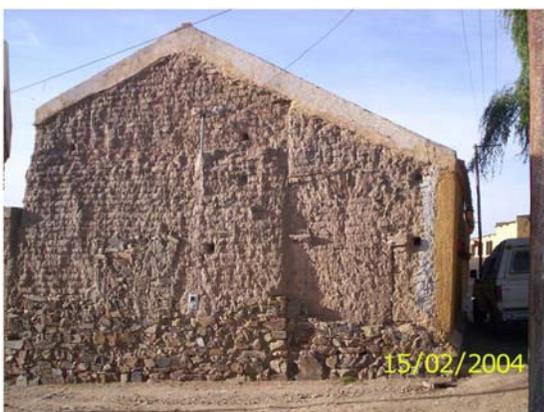
El cabildo está construido con gruesos muros de tierra, compuesto por hiladas de dos adobes de punta de 0.42 m de largo. Están asentados sobre cimientos de piedra unidas con mortero de tierra, de escasa profundidad (estimada en 0.20-0.30 m por analogía con otras construcciones y dada la característica rocosa del suelo) y elevados sobre zócalos de piedras locales trabajadas en una cara (1). Estos probablemente forman cajones relleno con piedras y tierra para lograr nivelar el terreno ya que en el lugar de emplazamiento del cabildo, el suelo posee gran desnivel, según se midió, hasta 1.20 entre extremos este y oeste (fig. 2).

Figura 2. Muro norte, presenta numerosos rasgos para el estudio.

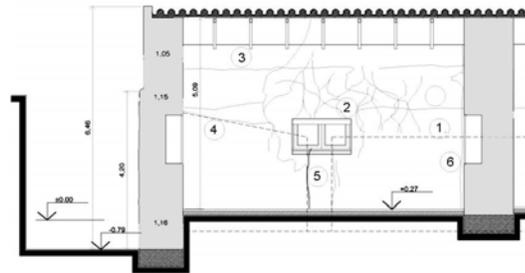
Figura 3. Corte longitudinal del cabildo donde se observa la variación de espesor en el muro.

Se observa en el perfil de los muros que el espesor disminuye a medida que ascienden las hiladas, logrando el característico talud o sección trapezoidal observado en muchas construcciones del pueblo (fig. 3).

Referencias; 1. Silueta de volúmenes detrás del edificio; 2. Microfisuras en red o en tela de araña, (e=0.50mm) producto de la colocación de una ventana demasiado ancha; 3. Fisura horizontal, en relación con las nuevas hiladas de adobe, construidas para elevar la altura del edificio; 4. Fisuras lineales en relación con las cubiertas de chapa detrás de los muros; 5. Grietas verticales (e=2-3mm) en relación con el empuje de los muros perpendiculares al del cabildo; 6. Fisuras longitudinales en unión de muros, gran concentración de esfuerzos de corte.

Con menor gravedad se observan las micro fisuraciones en el muro este y el norte, superficies interiores. Los patrones aparentemente erráticos se encuentran sobre el área de mampostería que descarga sobre el dintel de las aberturas (fig. 3). Esto indica que las carpinterías más recientes poseen una dimensión excesiva y favorecieron asentamientos o variaciones del tenor de humedad en esos sectores de muro. Las observadas en la figura 3 poseen relación con los volúmenes construidos exteriormente, debido a las diferencias térmicas entre sectores en sombra y otros expuestos al sol. Las cubiertas de chapa de zinc también determinan la aparición de fisuras longitudinales que se producen debido a la dilatación de las mismas, además del rebote del agua de lluvia en la superficie metálica y al incremento de temperatura en el muro por encima de la línea de cubierta por reflejo en la chapa, en contraste con las áreas debajo de la misma que se encuentran en sombra.

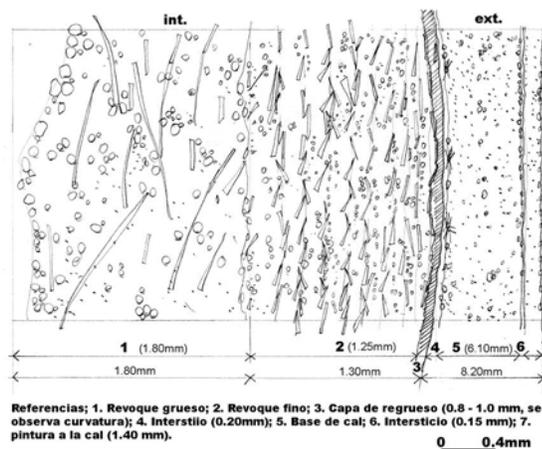
Figura 5. Sección esquemática de la muestra estudiada.

Se diferencian tres capas que constituyen el revestimiento (fig.5), revoque grueso (18mm), revoque fino (14mm) y enlucido de cal (8.5 mm). Desde el interior hacia el exterior disminuye el diámetro de los áridos visibles a simple vista (arenas de 2 a 0.60 mm en la capa interior y de 0.60 a 0.06mm en las capas exteriores). Además disminuye la longitud y diámetro de las fibras vegetales incluidas. La compacidad de las tres capas es creciente hacia el exterior y el diámetro de los poros se reduce en esa dirección con lo cual las capas exteriores son más higroscópicas. Las tres capas conforman un conjunto cohesionado que se desplacó del sustrato (muro de adobes de 0.54x0.28x0.11m)(2) debido a la falta de anclaje entre el revoque grueso y los adobes.

Se observa en la sección del revoque fino la estructura foliada que se logró construyendo esta capa en sucesivas aplicaciones. La superficie exterior de este mismo presenta una característica capa de alisado, es decir un reborde más resistente (0.10mm) producto del excesivo trabajo de alisado en la capa de barro fino. Al tratarse de un muestreo en un sector de borde se detecta la curvatura generada en el proceso de alisado manual con frataso.

La capa exterior de enlucido de cal se desprende fácilmente del revoque fino debido a la falta de vinculación entre ambos y a la excesiva riqueza de contenido de aglomerante (99%). El proceso de alisado descrito anteriormente influye sobre esto, ya que la compacidad lograda favorece el deslizamiento mecánico entre ambas. Observando la interfaz de vinculación entre el revoque fino y el enlucido se detectan mínimas improntas de una capa en la otra (aprox. 10%). Además se observan al microscopio (100X) desarrollos fúngicos y microorganismos que evidencian la existencia del intersticio prácticamente desde el desecamiento de las capas.

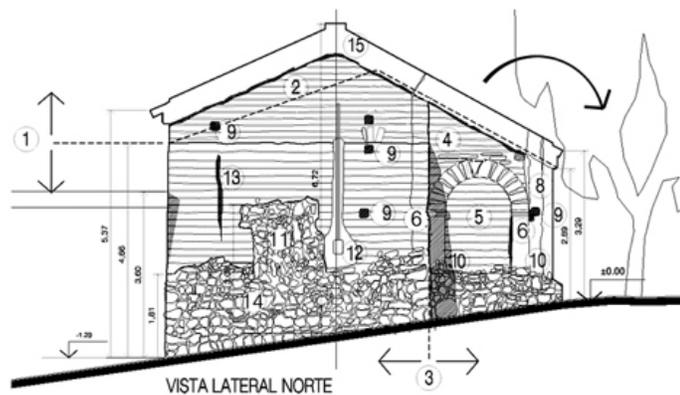
Figura 6. Vista del muro norte estudiado.

1. Línea constructiva horizontal que señala dos etapas en la edificación de este muro. El sector inferior presenta un mayor espesor, correspondiente con los muros gruesos más antiguos en el edificio. Además se observa que este espesor es variable desde la base hacia la zona superior, confiriéndole una configuración en talud que beneficia la distribución de cargas en altura y el comportamiento del muro ante esfuerzos laterales. El sector superior está compuesto por hiladas aparentemente nuevas de menor espesor que el muro inferior. Estas corresponden aparentemente al incremento de altura practicado en todo el edificio y evidenciado por la presencia de material similar tanto en el muro sur como en la contrafachada. Además se observan adobes de coloración más clara y mortero claro (posiblemente reforzado con cal), señales que avalan la hipótesis de un incremento en la altura de los muros con adobes y mortero nuevo, para aumentar la altura interior de las habitaciones aunque manteniendo la forma de la cubierta original.

2. El perfil de la unión entre muros, relacionado con la observación del muro de contrafachada, permite construir una hipótesis sobre la altura original de los muros y techos, un metro menos de alto que el actual, con una pendiente entre 24° y 28°.

- 3.** Junta constructiva vertical que señala dos etapas en la edificación. El sector izquierdo posee un muro de mayor espesor y heterogeneidad de mampuestos, con improntas de numerosas modificaciones. El sector derecho posee menor espesor y contiene el arco lateral de medio punto cuyas dovelas son adobes. Actualmente el vano se completó con un cerramiento de adobes. Esto permite inferir que anteriormente la galería del cabildo poseía continuidad hacia ambos extremos, terminando en arcos. En este caso, el desnivel observado entre el solado de galería y la calle al norte harían necesaria la construcción de algunos escalones. Sin embargo, este cerramiento de adobes colabora al comportamiento sismorresistente del conjunto.

- 4.** Sector de adobes de mayor espesor, con similar grado de desgaste que todo el sector izquierdo. Pueden corresponder a la misma etapa constructiva. Se observan además algunas rocas lentiformes sobre la línea del extradós del arco, para redistribuir cargas y evitar el punzonado en los adobes inferiores.

- 5.** Muro de adobes de relleno. Se observa un menor grado de disgregamiento en la masa de los mismos y de las juntas. Esto evidencia la construcción más reciente de dicho relleno. La estimamos, según el desgaste observado en el sector próximo al zócalo de piedra, en unos 10 años. La datación de esta etapa debe ser corroborada mediante investigación histórica.

- 6.** Capitel de arco lateral construido con piezas de barro (aparentemente con cemento y cal) sin cocer y ladrillos cerámicos colocados más internamente. En estas piezas puede observarse la antigua configuración de los capiteles de columnas de fachada.

- 7.** Dovelas de adobe intercaladas con rocas lentiformes que ayudan a obtener la curvatura del arco. El desgaste de las piezas de barro permite equipararlas en antigüedad a los sectores más antiguos del muro.

- 8.** Solapes de sucesivos revoques en muro fachada. En este borde se observan las capas aplicadas en dicho muro. Actualmente presenta dos capas a simple vista de un revoque cementicio ($e=2$ cm) sobre el muro de barro y una capa protectora superficial ($e=1$ cm) conformada por cargas minerales locales, aglomerantes naturales de origen vegetal y adiciones de cal. La aplicación corresponde a 2 años de antigüedad y se encuentra en muy buen estado. Se observa además una fisuración en esta junta constructiva debido a las diferencias de rigidez y respuesta térmica entre ambos materiales.

- 9.** Secuelas de colocación de andamios. Son huecos de 10 x 10 cm y una profundidad de 10 cm también, que permiten colocar unos brazos de madera acuñados con tacos para sostener andamios. No deben ser cubiertos debido a la doble condición de testimonio histórico y de reutilización para refacciones.

- 10.** Basas de arco lateral. Puede observarse la construcción mixta con rocas y piezas cementicias. Debe realizarse un cateo para determinar la composición y morfología próxima a la original.

11. Relleno de rocas en muro de adobe. Evidencia la posible preexistencia de un vano correspondiente a puerta-ventana. También puede deberse a un refuerzo ante algún decaimiento o desprendimiento de adobes. Parece estar en correspondencia con la alacena empotrada en muro interiormente, cuya inclusión al parecer produjo asentamientos o variaciones en la humedad de la masa muraria construida sobre ella. No es extraño pensar que también pudiera haber ocasionado un debilitamiento del muro hacia el exterior que motivó la construcción de este refuerzo de rocas. Se definen claramente dos verticales en ambos extremos que pueden corresponder a jambas o a improntas de una carpintería.

12. Medidor de energía eléctrica actual y acometida desde edificio municipal. Tanto el medidor como la cañería metálica se encuentran empotrados con mortero cementicio. Esta acometida se debe modificar y realizar adecuadamente o por lo menos diferenciar su presencia de sectores más antiguos de muro. La acción correcta comprende el retiro del muro y la colocación del medidor en pilar exento o en sector menos visible.

13. Discontinuidades en el disgregamiento de muro de adobe. Pueden deberse a concentración de escorrentías superiores, existencia de refuerzos interiores o presencia de un adobe más resistente que origina diferentes disgregamientos en los planos subyacentes.

14. Zócalo y base con rocas locales. Esta técnica de muros de piedra se encuentra particularmente desarrollada en el pueblo y podemos ver numerosos ejemplos de la misma en otras construcciones (fig.4), de las cuales el cabildo es muy representativo. La construcción de estos muros emplea escaso mortero de junta realizado con tierra y guijarros. En sectores de desprendimiento se observa mortero de tierra en el sustrato.

15. Mortero cementicio (tres capas diferentes) en sector coronamiento de muro de carga. Se observan agrietamientos y desprendimientos provocados por la falta de respuesta dúctil de este material ante la tensión dimensional inducida por la amplitud térmica diaria. Estas protecciones deben ser cuidadosamente retiradas y reconstruidas con mortero de menor dureza, realizado con cal y terminado con pintura protectora actual de factura local y gran calidad y estabilidad cromática.

Si bien la planta del edificio es muy regular, la estabilidad estructural del edificio es deficiente debido a la alteración de la configuración sísmica, agravada por la heterogeneidad material con construcciones diversas, introducciones, modificaciones y reemplazos. Esto es más evidente en la galería, espacio cuyos cerramientos (muro fachada) son de menor espesor y se encuentran inclinados hacia la plaza, como se esquematiza en la figura 6.
