## **BARRO Y TIERRA CENTENARIOS EN BOLIVIA RECONSTRUCCIÓN Y RETAURACIÓN DE LA CASONA MAYORAZGO**

**Arq. Mario Moscoso Villanueva**

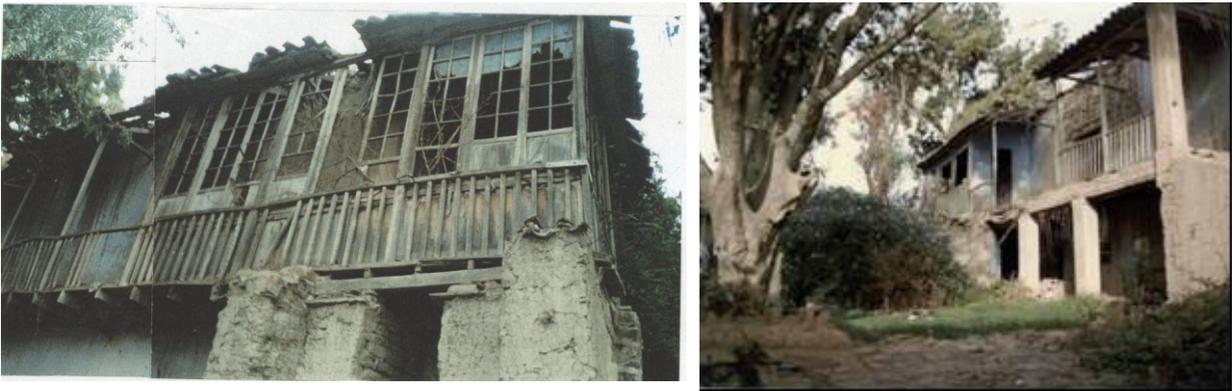
**Figuras 5 y 6.** Imágenes antiguas antes de la primera intervención de destechado y reconstrucción desafortunada con hormigón armado.

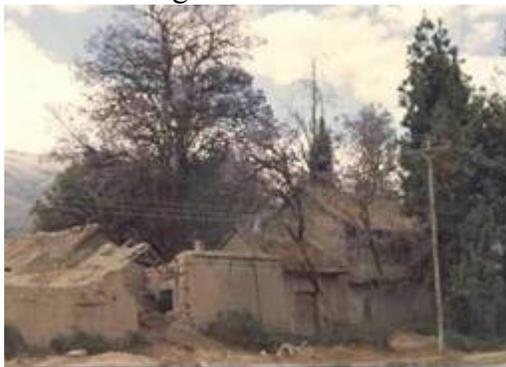
**Figura 7.** ‘Mutilación’ del bloque Oeste por ensanche de la Av. Melchor Pérez.

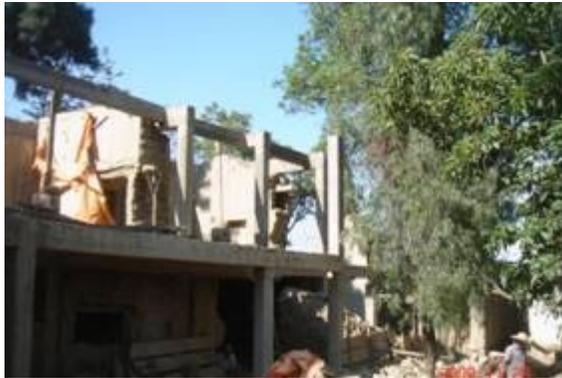
1. Los efectos de más de 400 años, con varias remodelaciones y/o ampliaciones.
2. La demolición de parte de los bloques planta baja que conformaban el patio oeste por ensanche de Av. Melchor Pérez de Holguín.
3. El refuerzo de hormigón armado, vigas y losas; en su concepción y ejecución con errores para una obra de patrimonio histórico, ocasionó la caída de muros de planta alta y la aparición diferentes niveles de piso, lo que distorsionó la continuidad del balcón corredor.
4. La primera intervención, paralizada por problemas legales por más de un año, dejando la obra sin techado y expuesta a la intemperie, generó el desplome de muros, deterioró los entrepisos y la estructura de cubierta de madera.

**Figura 8.** Estructura de hormigón armado en bloque Sur.

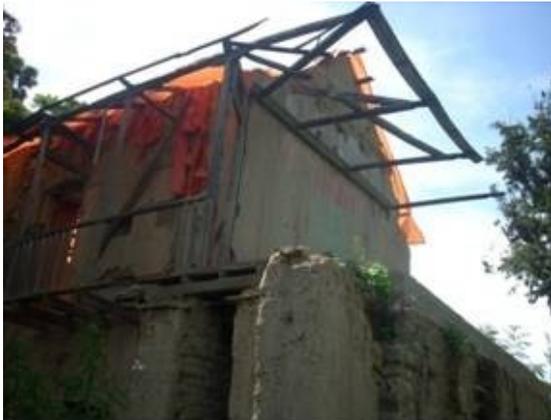
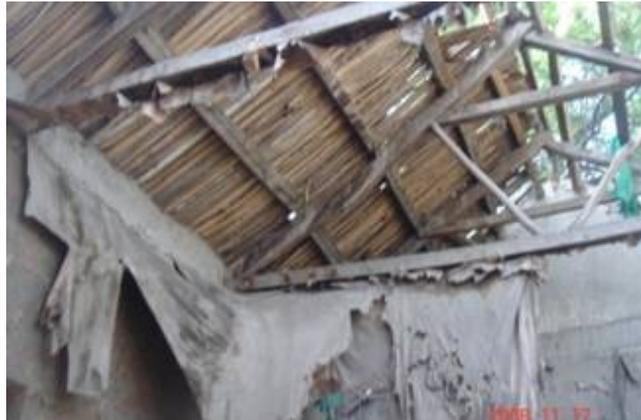
**Figuras 9 y 10.** Etapa de mayor deterioro.

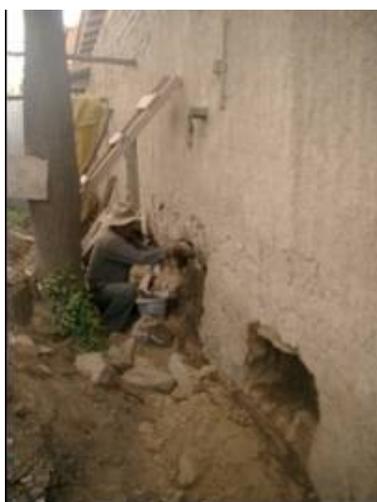
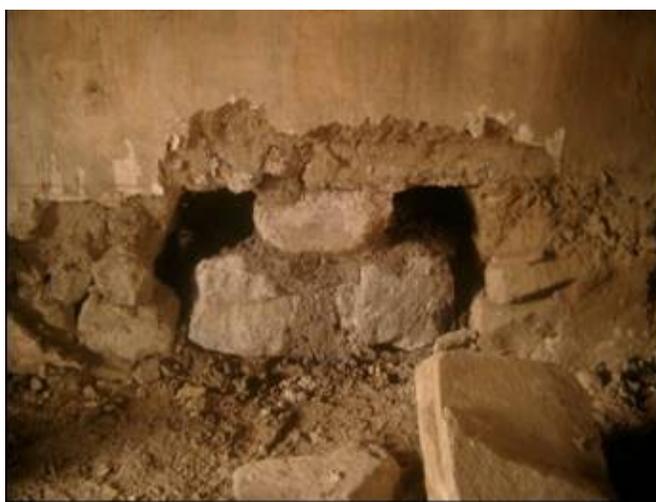
El principal problema a resolver fue la consolidación de la parte inferior de los muros de adobe, deteriorados por la humedad y tierra en proceso de disgregación, sin afectar su estabilidad.

**Figuras 16 y 17.** Perforación muros sectores 'A' para consolidación estructural de muros.

1. Trazado en la parte inferior del muro a una altura de 45 cm sectores de 60 cm a ambos lados del muro, marcar en forma alternada los pedazos de muro deteriorado a remplazar sectores A, B, A, B, A, B en una cara del muro y de forma inversa en la otra cara del muro a consolidar.

2. Con la ayuda de una pequeña barreta, extraer la tierra en deterioro del muro de sólo los sectores marcados con la letra 'A' hasta llegar a la parte superior del cimiento.

3. Rellenar los espacios 'A' con piedra y mortero de cemento hasta 5 cm por debajo del nivel superior del espacio excavado 'A'.
4. Vaciar mortero con plastificante, en un encofrado de forma de embudo con la ayuda de un vibrador de manguera para posibilitar el ingreso del mortero al interior del espacio de los 5 cm dejados, el nivel del vaciado debe ser 8 cm por encima del borde superior del espacio 'A' con el propósito de ejercer presión entre el relleno de piedra y el borde superior del espacio excavado 'A'.

5. Después de 24 horas se retira el encofrado y el mortero que sobresale de la superficie del muro se 'cortara' con la ayuda de un badilejo.

De esta manera no se presenta la posibilidad que exista una fisura entre el relleno de piedra y el muro de adobe por efectos de contracción que genera la fragua. Este procedimiento se efectúa después de 48 hrs por los sectores 'A' de la otra cara del muro, posteriormente en los sectores 'B' de la primera cara intervenida del muro, para concluir por los sectores 'B' de la segunda cara del muro.

Se logra así consolidar estructuralmente los muros al reemplazar su parte inferior por un sobre-cimiento de piedra y mortero hidrófugo sin afectar su estabilidad.

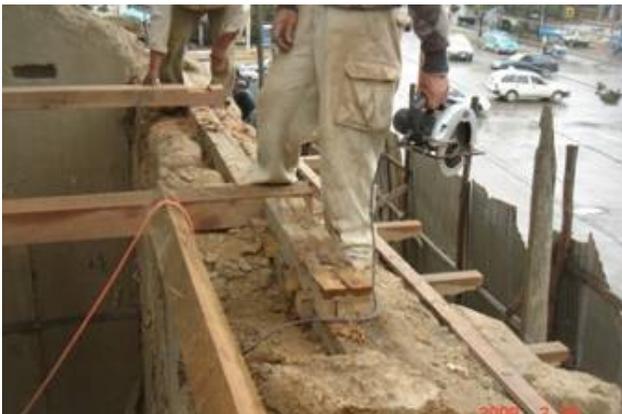
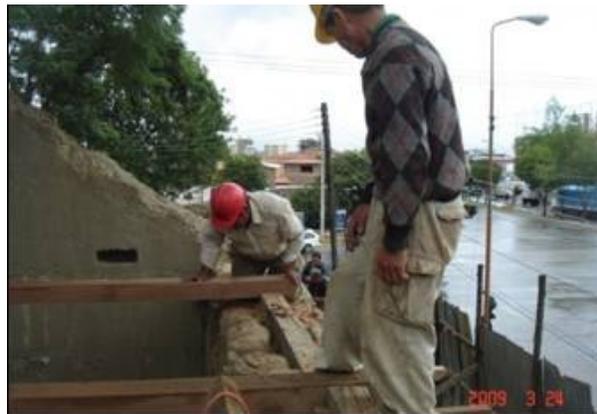
En los bloques de planta baja, sectores donde no se había intervenido con hormigón armado, para consolidar las fisuras verticales que se dan en los encuentros de muros, más pronunciadas en la parte superior, se incrusta (el arrocabe) la viga de madera de sección cuadrada de 15 x 15 cm, en posición horizontal.

**Figuras 18 y 19** Consolidación de Tensores y arrocabes de madera de la cubierta.

Se procede al empalme a media madera y la viga queda anclada en muro de adobe con tacos de madera clavados cada 150 cm, en los encuentros de muro y en las vigas de madera que se cruzan en ángulo recto.

Para anular la carga horizontal que genera el peso de las cubiertas, la parte inferior de la estructura de madera de la cubierta actúa como tensor y arriostramiento entre los dos muros construidos donde se apoya la cubierta.

Para el efecto en el tensor de la estructura de la cubierta, se efectúa un rebaje a media madera en ambos extremos, este rebaje se ancla y clava en las vigas arrocabes incrustadas en la parte superior de los muros, de esta manera se logra estabilizar la parte superior de los muros evitando el desplome y fisuras de los mismos.

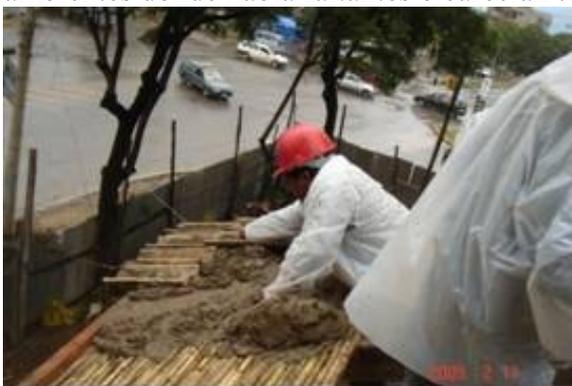
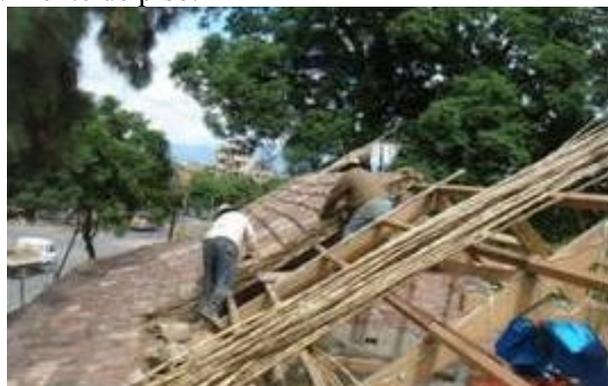
**Figuras 21 y 22.** Colocación primera fila de teja sobre torta de barro y caña hueca sobre la estructura de madera de la cubierta.

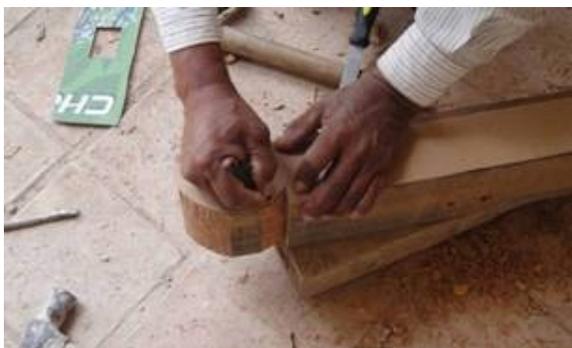
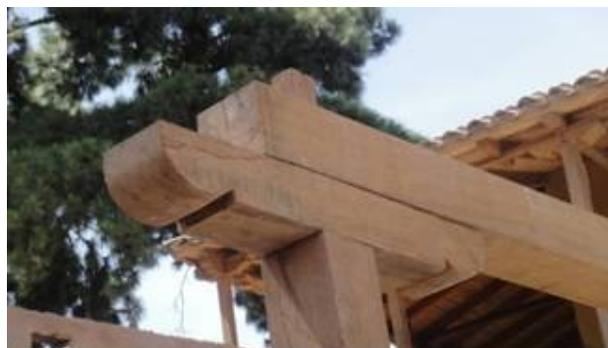
**Figuras 23 y 24.** Preparado de molduras y ensamblado de estructura madera de la cubierta.

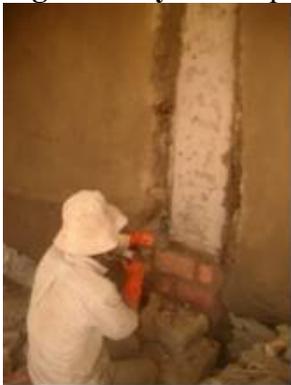
**Figura 25.** Enchape de columnas de hormigón.

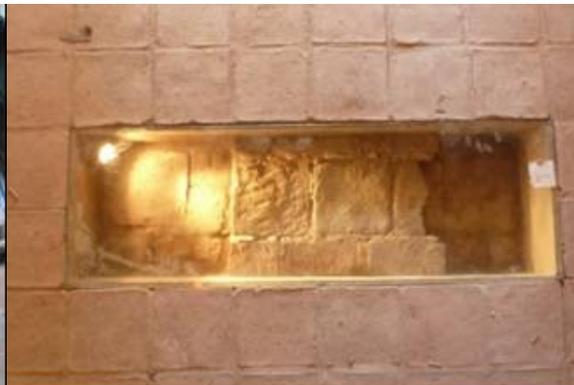
**Figuras 26 y 27.** Colocado de ladrillo 'pastelero' nuevo piso y piso vidrio exposición de pisos originales.

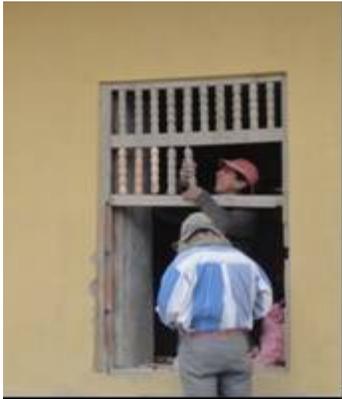
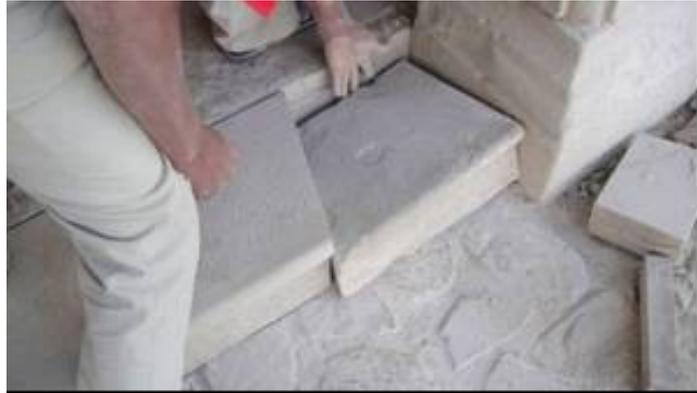
**Figura 28 y 29** Restauración, balaustres de madera y reposición de grada de puesta principal

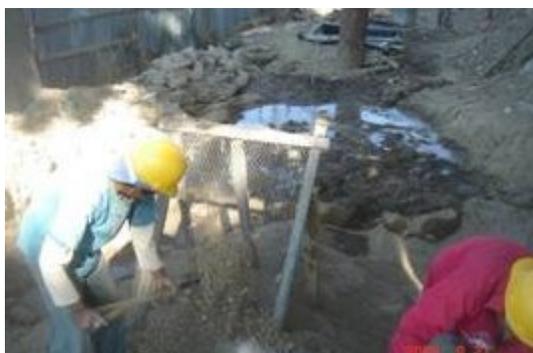
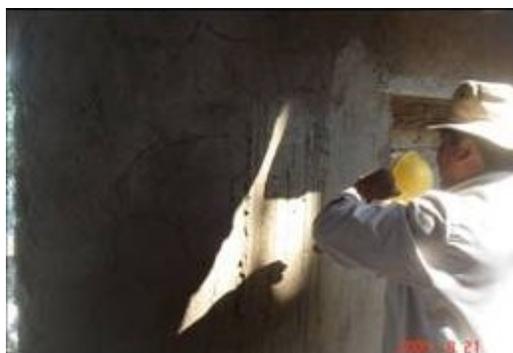
**Figuras 30 y 31.** Preparado barro cernido, madurado y aplicación con planchado de revoque

**Procedimiento:** Después de esperar 24 a 36 hrs y observar la presencia de fisuras resultado de la contracción del barro al secarse se procede a humedecer la superficie y posteriormente a revocar con este mortero de grano medio, rellenando las fisuras presionando y deslizando con fortacho (lámina de madera) hasta lograr una superficie uniforme y sin fisuras.

**Procedimiento:** Después de esperar 24 hrs y observar nuevamente la presencia de nuevas fisuras, esta vez mas pequeñas resultado de la contracción del barro al secarse, se procede a humedecer la superficie y revocar con mortero más fino, rellenando las fisuras presionando y deslizando con plancha metálica, hasta lograr una superficie más fina y sin fisuras.

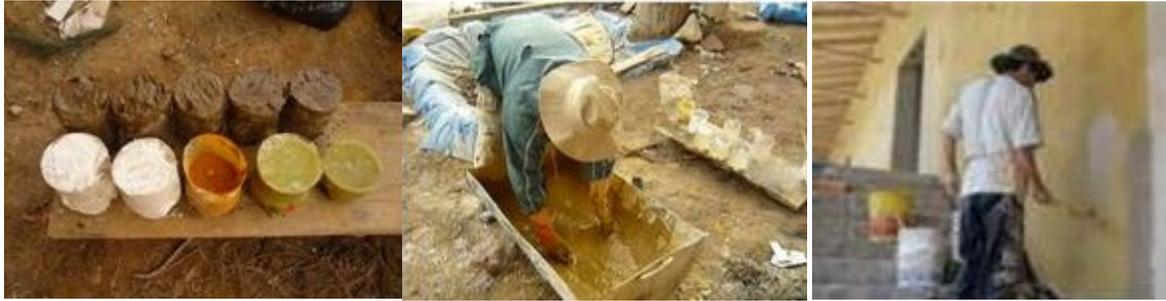
**Figuras 32, 33 y 34.** Dosificación y preparado de pintura con pigmentos.

**Materiales:** Tierra cernida barro madurado (5), cal (2), pigmento ocre (1/2), fluido de penca (1,5), agua (4), (madurado 4 a 6 días).

**Materiales:** Tierra cernida barro madurado (5), cal (2), pigmento ocre (1), fluido de penca (1,5), agua (8), (madurado 4 a 6 días).

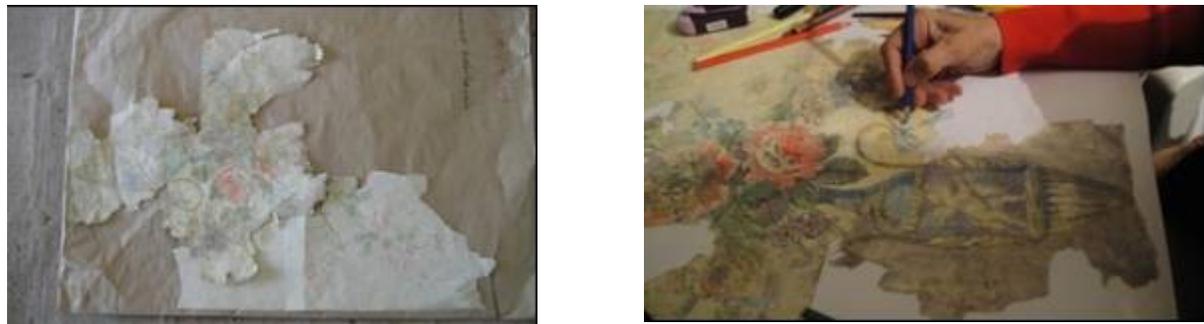
**Figura 35.** Recuperación de vestigios del empapelado y reproducción por manos expertas del diseño completo empapelado

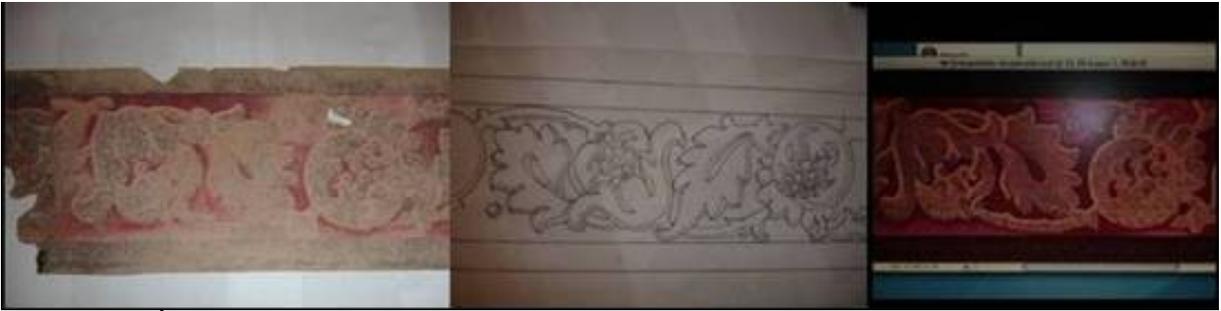
**Figura 37.** Únicos restos encontrados del empapelado del salón y restitución artística

**Procedimiento:** La restauración del empapelado fue mínima por razones especiales, la restitución del nuevo empapelado se realizó adecuadamente tal como puede observarse en las siguientes figuras.

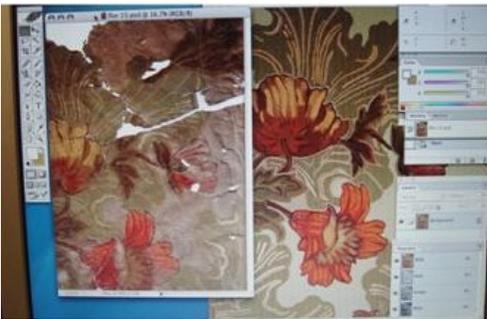
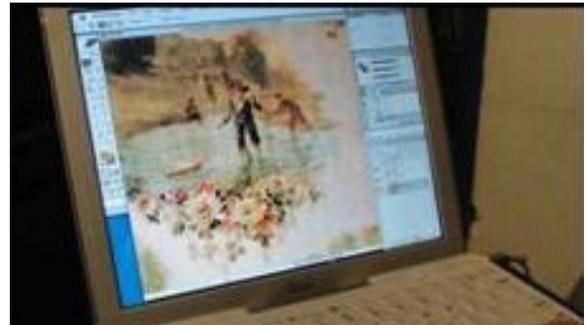
**Figura 38 y 39.** Digitalización para la recuperación del diseño del empapelado y randa

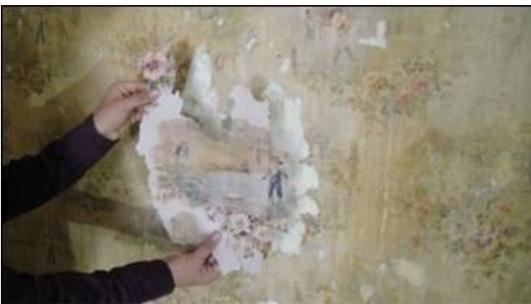
**Figuras 40 a 41.** Injertos del nuevo empapelado sobre Faltantes del antiguo
