Anales del Instituto de Arte Americano  
e Investigaciones Estéticas "Mario J. Buschiazzo"

**Silvio Ríos Cabrera**

# CONSTRUCCIÓN CON TIERRA EN CLIMAS LLUVIOSOS: DESARROLLOS DEL PERÍODO COLONIAL E INDEPENDIENTE EN LAS CUENCAS DE LOS RÍOS PARAGUAY, PARANÁ Y URUGUAY

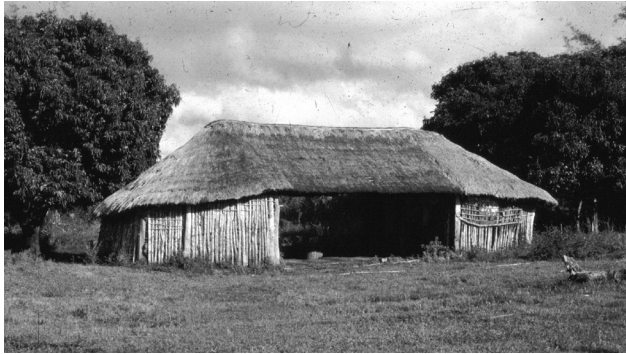
Figura 2: Vivienda rural tipo *culata jovai* en el Guairá (1982), donde aún se aprecia parte de la tierra del estaqueo. Fuente: Fotografía del autor.

En el área rural se fueron asentando familias que se independizaron de su grupo tribal y también población mestiza, quienes conformaron la población campesina, siempre muy directamente entroncada con la etnia Guaraní en la denominada Región Oriental del Paraguay. Allí se siguió utilizando el “estaqueo”, forma constructiva observable en la región del actual departamento del Guairá en el Paraguay, aunque también con múltiples ejemplos en otras áreas, tanto rurales como urbanas. El término está relacionado con el “palo a pique” citado en la bibliografía, que es una forma de empalizada o muro de estacas. Estos son muros defensivos, que adoptan la forma de pared revocada ante la irrupción de vientos fríos del sur en el invierno. Probablemente, de forma inicial se cubrían las juntas entre maderos con barro, pero es más

usual observar ejemplos donde, para soportar la tierra, se disponen listones de madera en horizontal. Esta variante es utilizada hoy por campesinos y en el ámbito de las aldeas Guaraní, en viviendas individuales (Ríos, 2016).

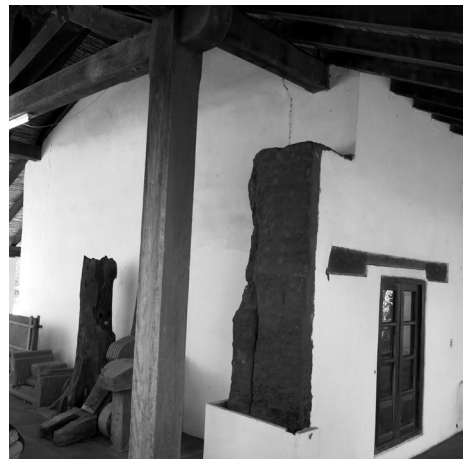
Figura 4: Muro de tipo "tapia a la vista" en San Ignacio Guasú. Fuente: Fotografía del autor.

Vale la pena destacar que muchos cronistas citan la construcción de “muros del tipo tapia” en las viviendas de las reducciones misioneras. Se puede tomar como ejemplo a San Ignacio Guasú. Allí, en la restauración se ha dejado parte de un muro al descubierto donde puede observarse que la tierra forma un cuerpo monolítico y se confirma la presencia de esa técnica

que luego se perdió. Se la puede observar en la edificación anexa a la antigua iglesia (ya desaparecida), como uno de los raros ejemplos (Figura 4).

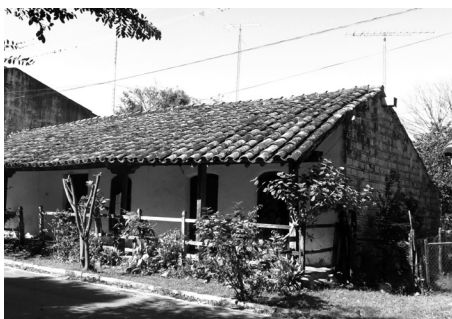
Figura 5: Vivienda en Caapucú, defendida por un muro "cáscara" exterior. Fuente: Fotografía del autor.

Para la construcción del muro “cáscara”, se acompañan las hiladas de adobes lateralmente con una hilada de ladrillo cerámico (a sogá) sobre el borde exterior. Así, una parte queda incrustada durante el proceso constructivo, mientras que otra sobresale. Se crea así una suerte de ménsula, que asume el rol de soporte de otro ladrillo cerámico que es colocado en forma de panderete (de costado y pegado al muro) para cubrir así, exteriormente, a modo de “cáscara”, las dos hiladas siguientes del muro de adobe. La operación se repite cada tantas hiladas, hasta cubrir toda la superficie exterior de la pared.

Una vivienda en la ciudad de Caapucú muestra en la fachada lateral un muro con revestido tipo “cáscara” de ladrillos antes descrito, lo que indica que protege al muro de adobes subyacente. Este desarrollo ha demostrado ser muy eficiente frente a la acción directa del agua de lluvia (Figura 5).

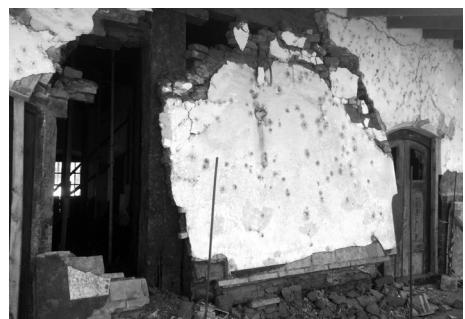
Figura 6: Uno de los muros desplomados por efecto del reblandecimiento de las hiladas inferiores. Fuente: Fotografía del autor.

Los muros de adobe no se habían construido con sobre-cimientos, por lo que el agua estancada por horas, por el lento desagote, empezó a afectarlos. Llevó a una suerte de desplome de la parte superior sobre los adobes reblandecidos por la acción del agua y con ellos los muros se fueron agrietando y desaplomando (Figura 6). Así, se puso en riesgo de desplome a algunas de las secciones. El techo no se vio muy afectado, dado que los horcones de madera que lo sostienen aún mantienen su capacidad portante.
