Nº 22 | OCTUBRE DE 2016
REVISTA ANUAL

> CONSTANZA INÉS TOMMEI

DE VIVIENDAS A HOTELES. TRANSFORMACIONES ARQUITECTÓNICAS EN UN PUEBLO PATRIMONIAL (PURMAMARCA, JUJUY)

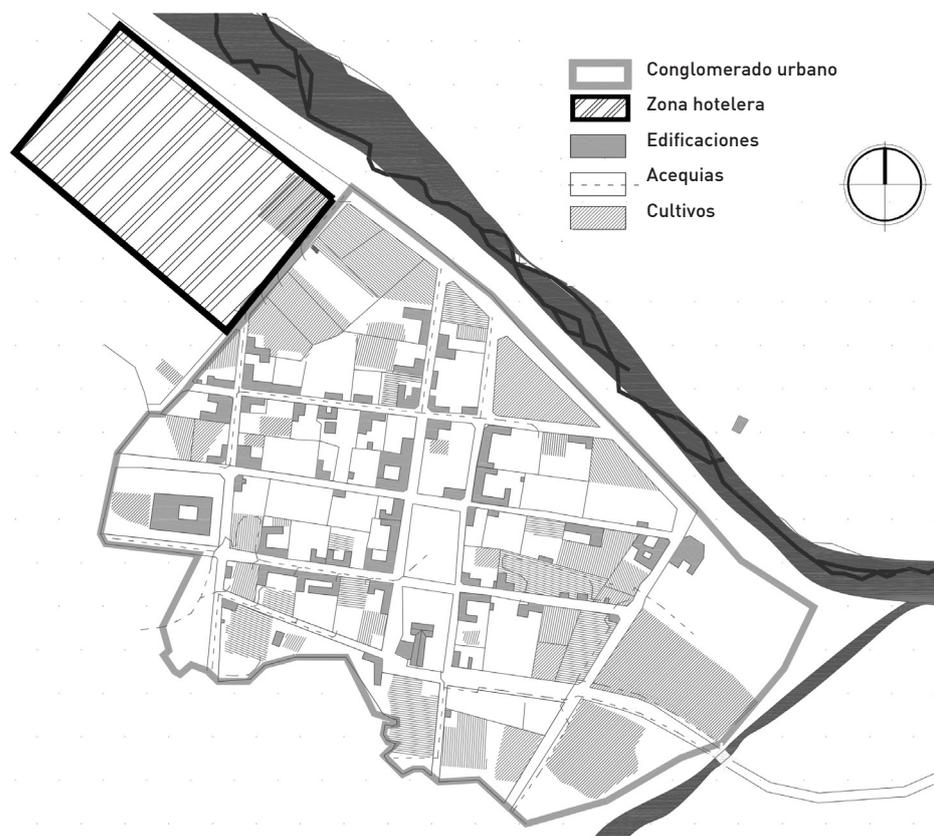
Figura 1
Reconstrucción del área del conglomerado urbano según la modificación de 1972 de la Ordenanza Municipal nro. 006/1971, sobre el redibujo del plano de Nicolini (1964) —los almacenes se ubicaron de forma aproximada, según lo relatado por Nicolini (1964b). Fuente: elaboración propia.

de zonificación, diferenciando cuatro áreas: *conglomerado urbano*, *zona hotelera*, *zona de protección del paisaje y accesos*. Si bien el plano de referencia inicial no fue hallado,² se conocen los alcances de las áreas gracias a una modificación efectuada el 14 de septiembre de 1972 por el equipo asesor de la Dirección Nacional de Turismo. En particular, el *conglomerado urbano* “abarca el área urbanizada y se halla comprendida por: tramo – de la Ruta a la Puna (Avenida que bordea el Río) manzanas al este de la calle Gorriti, manzanas al sudoeste de la calle Sarmiento y manzanas al Sur de la calle Salta” y la *zona hotelera*: “Abarca un sector de dos hectáreas al oeste del poblado”. A partir de esta descripción fue posible reconstruir cómo fue dividido el *conglomerado urbano* de Purmamarca (Figura 1). Teniendo en cuenta estos límites, la mancha urbana es de aproximadamente 350 m (de norte a sur) por 450 m (de este a oeste), sumando un área de cerca de 13 hectáreas. En base a esta delimitación, y considerando que representar el territorio es comprenderlo, dado que el dibujo “no es una copia sino una construcción” (Corboz 2001: 27), se graficó al pueblo de Purmamarca y los usos de las construcciones en dos momentos en que se tenía información útil y comparable: 1991 y 2014. Así, conocimos los cambios en la morfología y en las funciones de esta arquitectura (Figura 2).

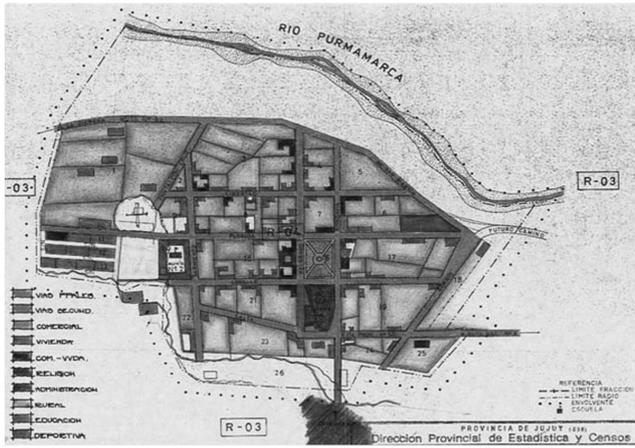
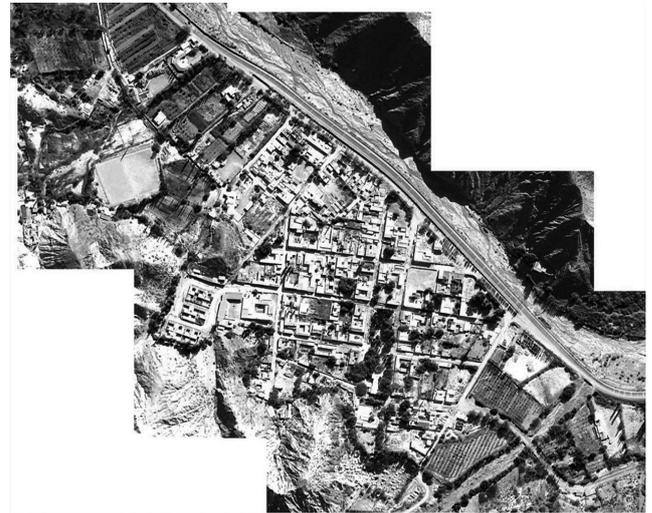
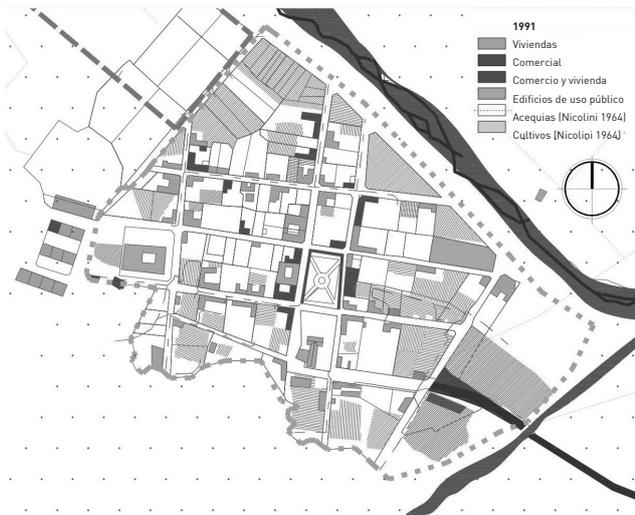
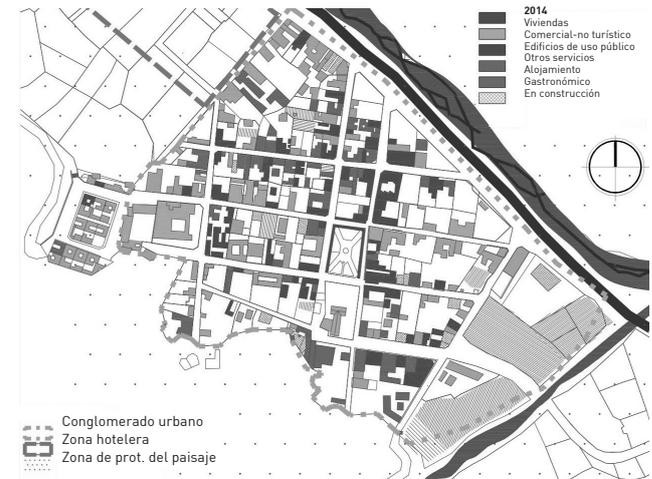
Figura 2

Construcciones y usos en 1991 y 2014 del *Conglomerado urbano* de Purmamarca. Fuente: elaboración propia en base al mapa de la Dirección Provincial de Estadísticas y Censos de Jujuy de 1991, publicado por Néstor José (2002), los cultivos de un plano publicado en la revista *Nuestra Arquitectura* (Nicolini 1964a), Imágenes Satelitales del Google Earth (2009) y relevamiento de la autora.

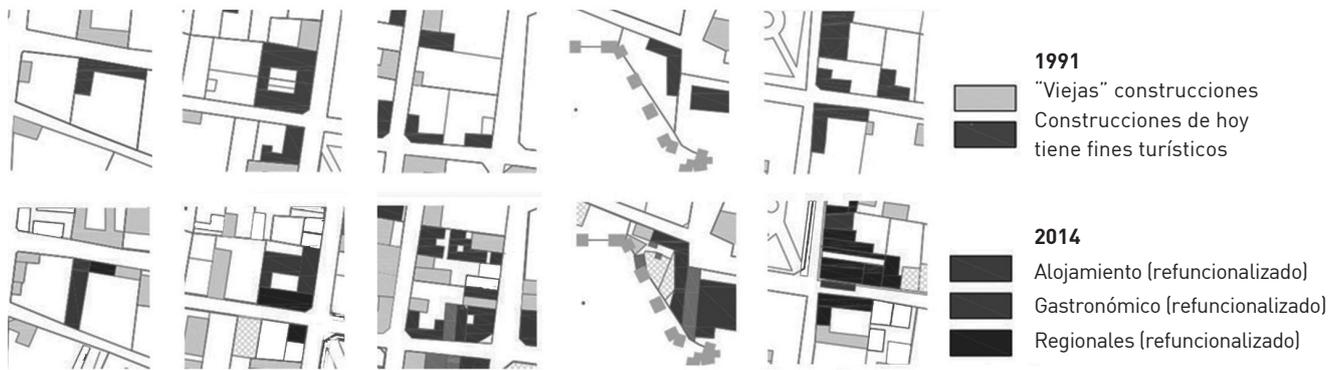
Figura 3
 Viviendas refuncionalizadas en infraestructura turística.
 Fuente: elaboración propia.

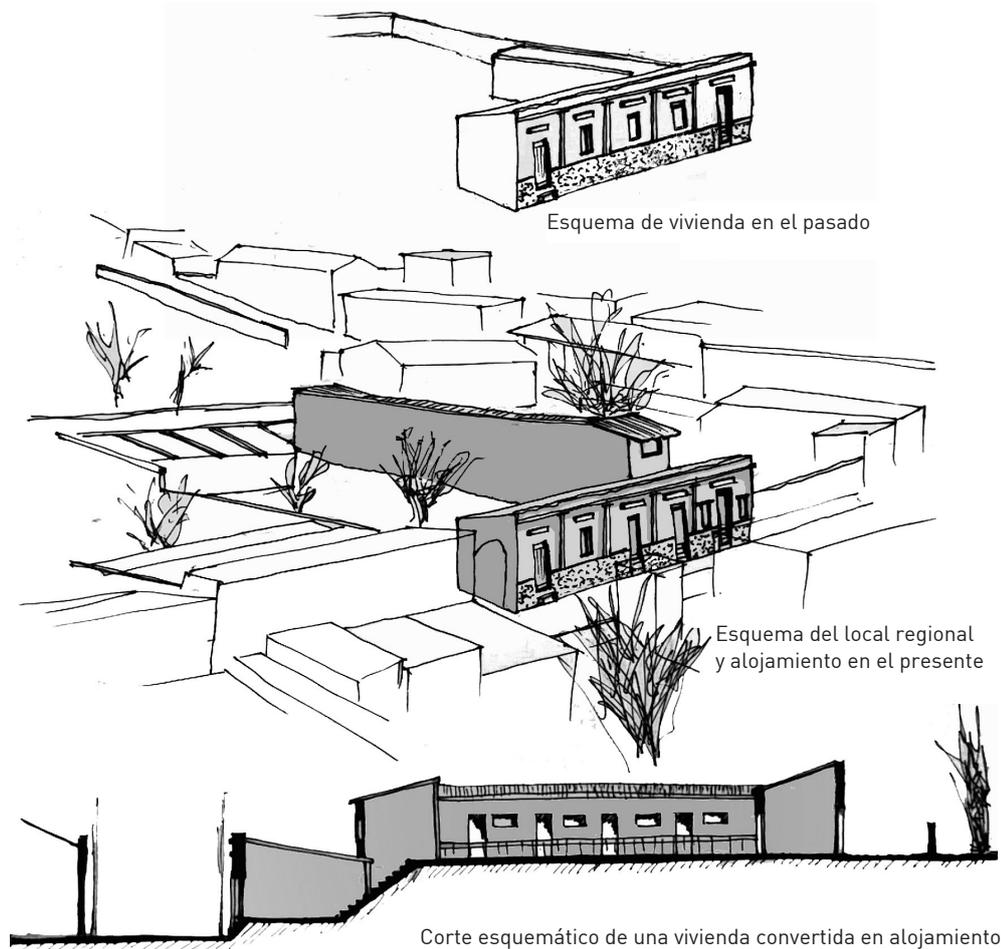
Figura 4
Corte esquemático y axonometría de una vivienda que se transformó en alojamiento [destacada en su contexto con color]. Fuente: elaboración propia en base a fotos del pasado y a relevamiento propio.

modificaciones adjudicables exclusivamente a ese servicio que ofrecen. Otras construcciones han tenido cambios arquitectónicos más notorios, con clara relación al albergue de turistas. Algunos alojamientos anexaron construcciones *nuevas*, a veces en continuidad con las obras preexistentes; otras separadas por un patio. Una importante consecuencia de estas transformaciones fue el achicamiento o desaparición de los amplios patios centrales. Muchos de estos patios, que solían ser el centro de la vida cotidiana, se convirtieron en pequeños lugares abiertos y pasillos (Figura 3). Un ejemplo interesante es una vivienda que se dividió y alberga un local *regional* y un alojamiento. A este último se ingresa por una vivienda *vieja*, después de superar la recepción, se llega a una serie de habitaciones, conectadas por un largo pasillo, construidas dándole la espalda al patio que antes usaba la vivienda. Este edificio se destaca en su contexto, ya que, aprovechando el desnivel del terreno, en un sector alcanza los dos pisos (Figura 4).

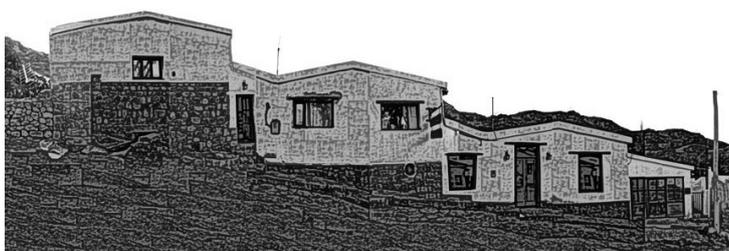
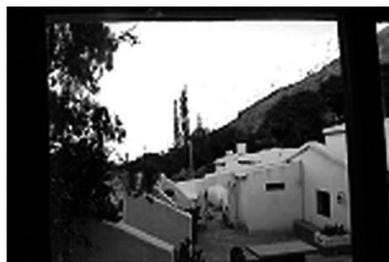
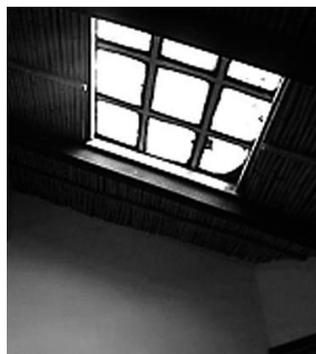
Fachada, ventanales y construcciones de variados ángulos

Ladrillo visto - Cardón - Adobes a la vista - Ollas en el muro y piedras a la vista - Claraboya

Figura 5
Detalles constructivos de una vivienda transformada en alojamiento. Fuente: elaboración y fotografías propias, 2009 y 2011.

en marzo de 2009—, como por ejemplo ladrillos comunes y adobes a la vista, un cardón, terminaciones con ollas de barro, claraboya, grandes ventanales, entre otros (Figura 5). Para que estas viviendas *viejas* puedan recibir turistas, se han convertido locales-dormitorios íntimos de una familia en habitaciones o complejos para alojar extranjeros. Una de las encargadas de una vivienda que ofrece habitaciones compartidas para turistas relató cómo pasó su casa a ofrecer alojamiento:

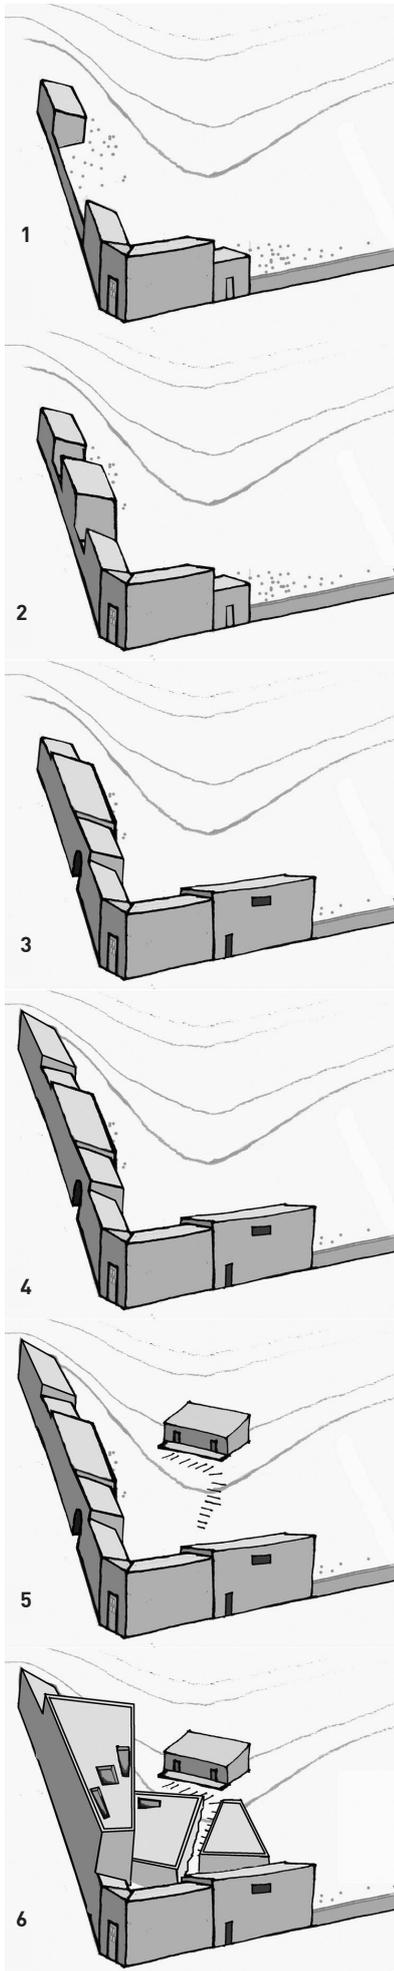
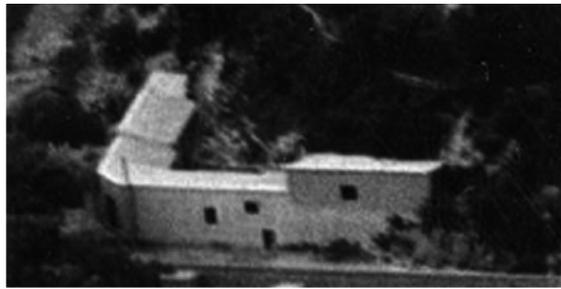
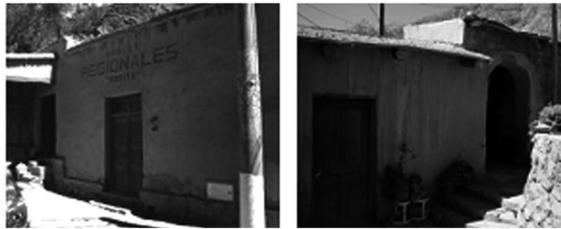
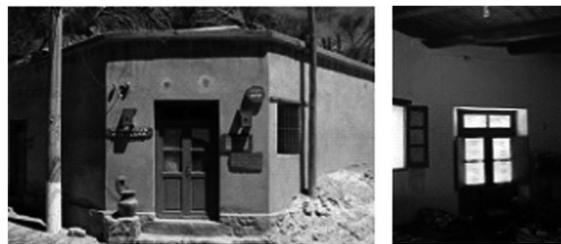
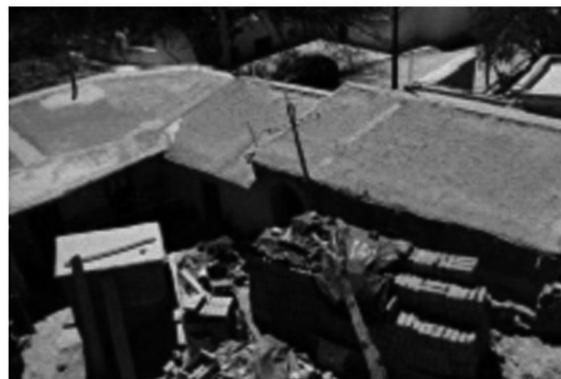
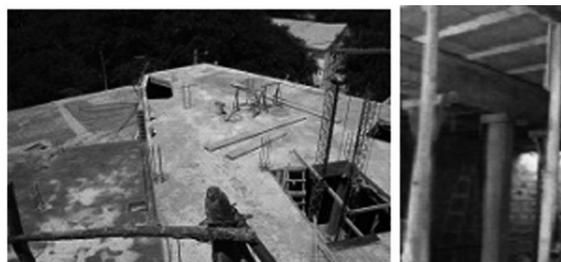
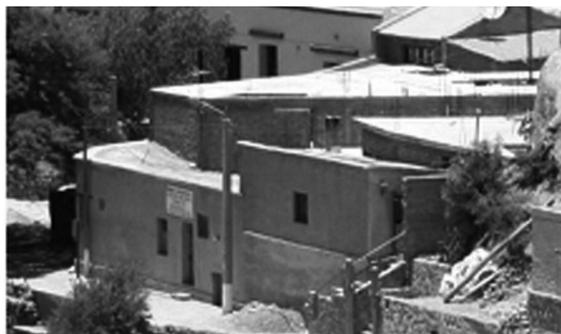
Vivienda en la década del 1960

Huellas: cartel que dice Regionales Rosito, donde es solían vender artículos en el pasado Zaguán construido en la década de 1970, demolido en la de 2010.

Ex comedor
Actual habitación

Ampliación

División de la propiedad y nueva construcción de vivienda compacta, habitaciones para alquiler y locales comerciales

Figura 6
Transformaciones en una vivienda que se amplió, se convirtió en alojamiento y se subdividió entre hermanos (quienes hicieron sus propias viviendas). Fuente: elaboración propia en base a fotografías de archivo, propias y relatos de una de sus propietarias, y fotografía gentileza de Nicolini (década del sesenta) y fotografías propias, 2012.

En un primer momento, tenían el comedor en la esquina y al lado un dormitorio, con un baño en el fondo. Luego, construyeron las habitaciones al costado del zaguán, en etapas sucesivas. Por un tiempo, la habitación al costado del comedor fue utilizada por el padre para trabajar, en otro momento pusieron allí uno de los primeros locales regionales. Esa habitación pasó a ser el comedor en otro momento. En los últimos años, el comedor principal, que estaba en la esquina, se convirtió en una habitación para alquiler, con varias camas. A esto se sumó una pequeña habitación construida más arriba en el cerro. Por último, se subdividió el terreno y la casa en tres partes, y cada heredero empezó a construir haciendo

desaparecer el patio y el zaguán, quedando entre las *viejas* y *nuevas* construcciones pequeños pasillos. Los materiales y métodos constructivos de esta última etapa son principalmente la estructura independiente de hormigón armado, ladrillos sapo, bloques de hormigón y adobes. Asimismo, las *nuevas* construcciones están pensadas en dos plantas y como viviendas compactas, con baño y dormitorios bajo un mismo techo (Figura 6). Las principales transformaciones de los locales de *regionales* o gastronómicos corresponden a la ampliación o realización de huecos y vidrieras en los muros que exhiben lo que está a la venta o que permiten observar desde la calle hacia dentro el espacio para comer o mercadería. Algunas aberturas llegan a ocupar la mayor parte de los cerramientos verticales que dan a la calle y otras son paños fijos que reemplazaron en parte el muro ciego. En algunos casos, para colocar las aberturas, han quitado parte del sobrecimiento de piedra (Figura 7). Es necesario aclarar que el hecho de que el sobrecimiento sea interrumpido por huecos —que no sean las puertas de acceso— es una resolución constructiva que no había sido identificada en el pasado, ni relevada en las huellas de viviendas *viejas*, ni en las

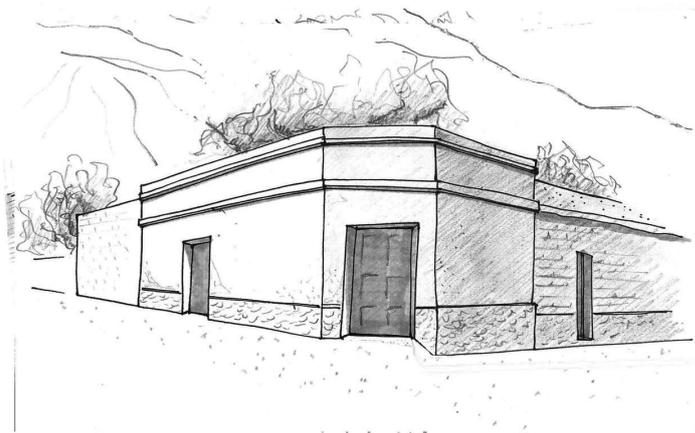
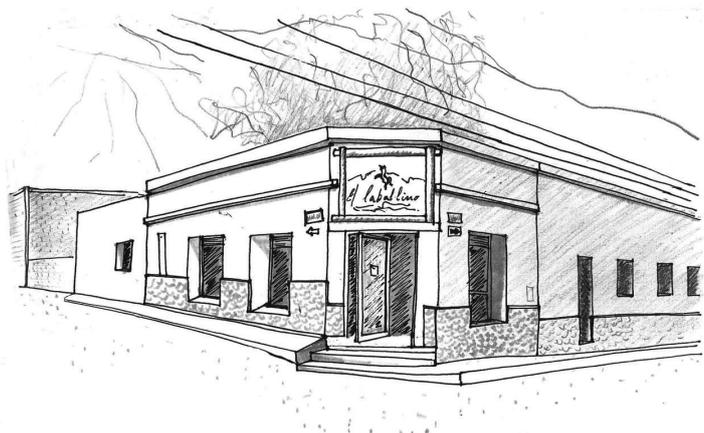
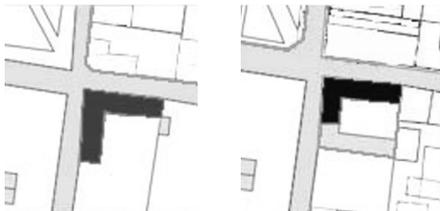
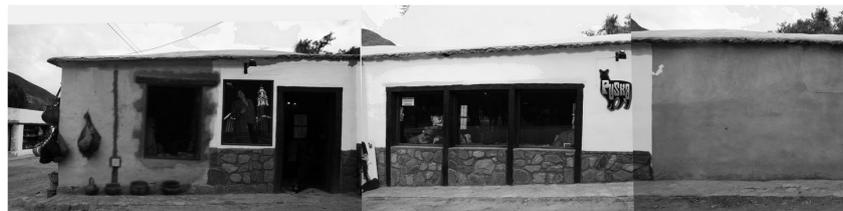
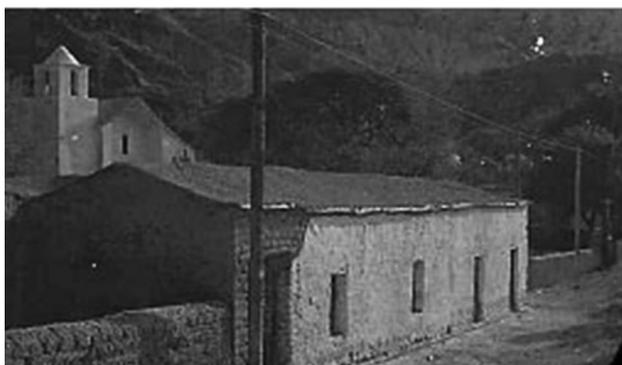
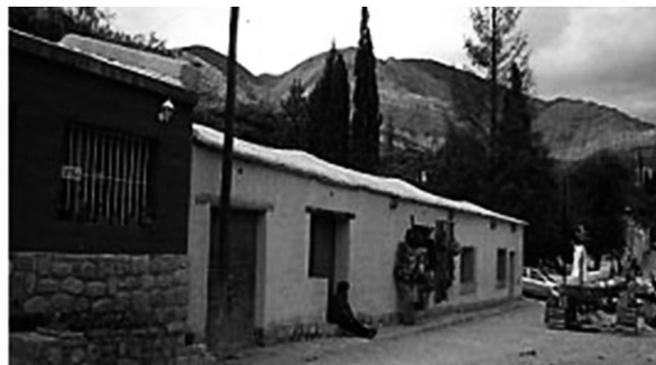
Figura 7

Planta en 1991-2014

Fachada sobre Rivadavia

Fachada sobre Lavalle

Local refuncionalizado en *Gastronómico*, con aberturas que interrumpen el sobrecimiento. Fuente: elaboración propia en base a una fotografía expuesta en una muestra en el Cabildo, sin fecha, a una fotografía gentileza de Nicolini, 1960 y a una fotografía de la autora, 2011.

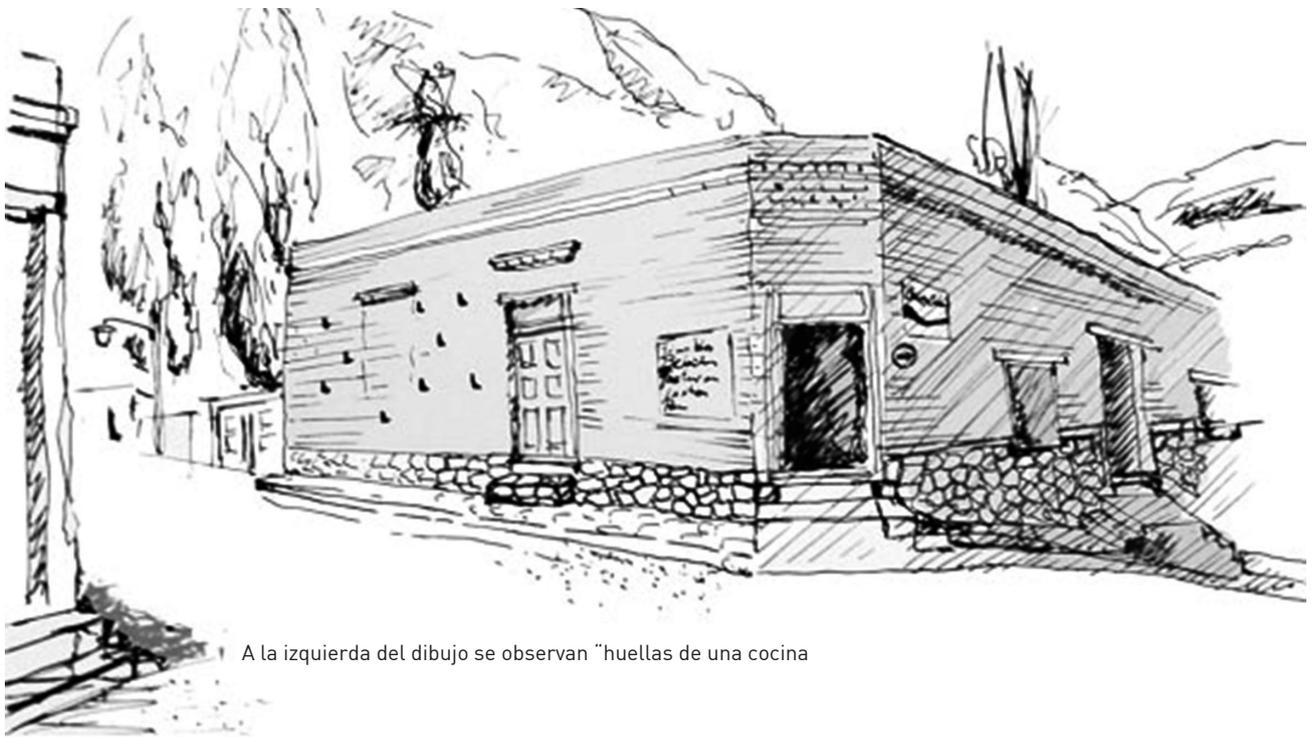
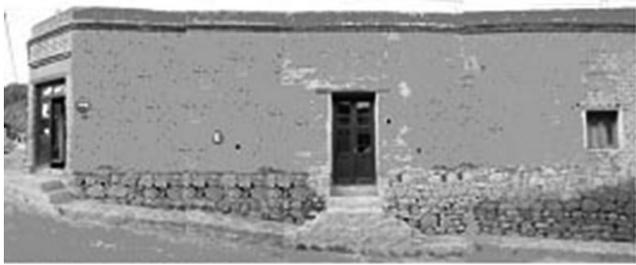
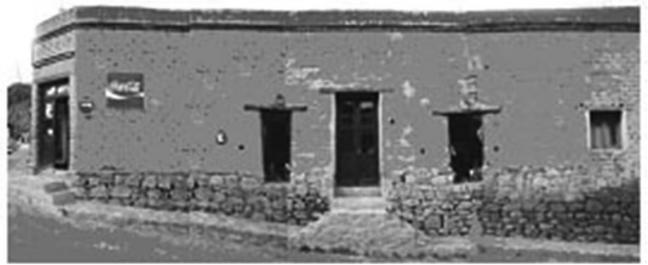
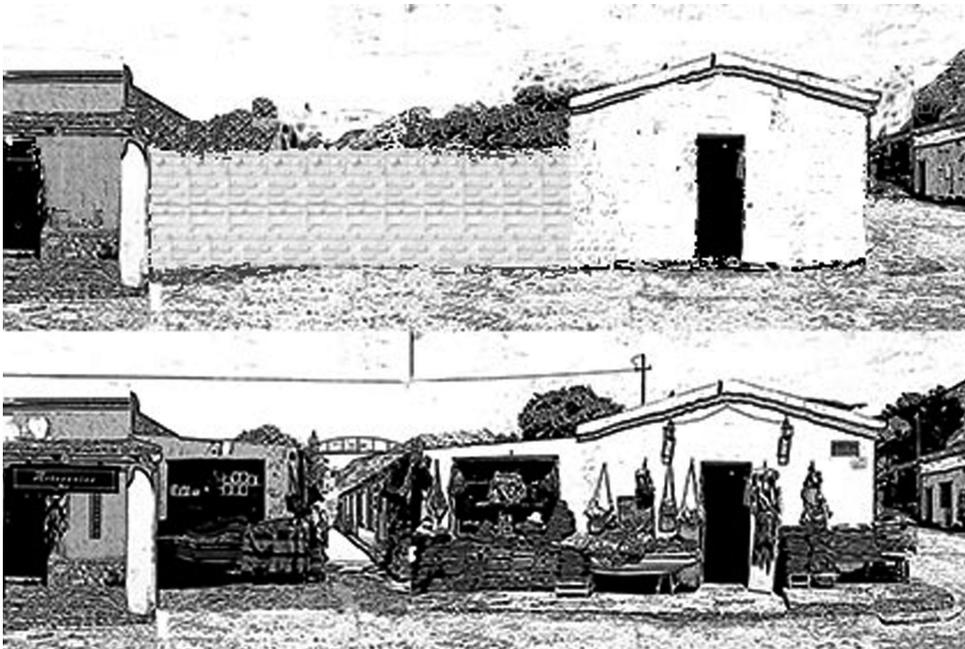
A la izquierda del dibujo se observan "huellas de una cocina"

Esquema del edificio antes 1991

Esquema del edificio con un local de ramos generales y local regional

Figura 9
Construcción dividida y refuncionalizada en local regional y de ramos generales. Fuente: elaboración propia en base a fotografías de 1960, gentileza de Nicolini y fotografía propia, 2011.

imágenes de los distintos archivos trabajados. En particular, uno de los locales realizó un gran hueco con un paño fijo subdividido en tres con troncos de madera. La división del hueco se hizo para que las ventanas sean aprobadas por la Comisión municipal que exigía aberturas pequeñas, según relató una de las vendedoras. De esta forma, su fachada posee una gran vidriera que supera la parte ciega del muro (Figura 8). Además, entre los locales *regionales* y gastronómicos se observó la subdivisión de las construcciones (en algunos casos en varios locales que ofrecen diferentes servicios en lo que se lee como una misma construcción). Por ejemplo, una construcción que era en “L” apoyada en ambos lados en la esquina, fue ampliada formando en planta una “U” y subdividida en varios locales comerciales (Figura 8). Asimismo, se puede citar otro ejemplo de *regional* que comparte una edificación con un local de ramos generales —emplazado en la esquina. En ese edificio, a partir de las *huellas* en su fachada, se puede advertir que en el pasado albergó una cocina. Según relató la vendedora actual, allí se preparaban los alimentos para quienes trabajaban en la construcción de la RN52 (Figura 9).

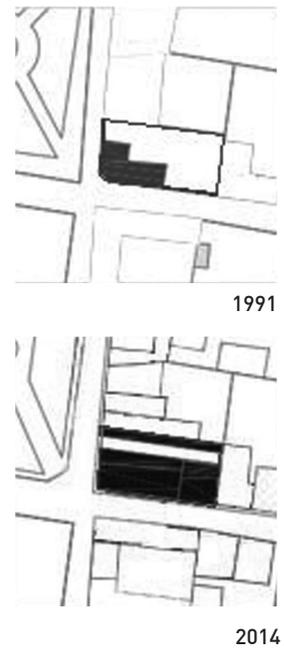
Figura 10
Esquema de planta y fachada de una vivienda reconvertida en galería o paseo de compras, con una sucesión de locales. Fuente: elaboración propia, en base a fotografías de Nicolini de la década del sesenta y fotografías propia, 2012.

en lo que solía ser el patio de una vivienda, reconfigurando el espacio interior y exterior. Se ingresa a este paseo de compras por un pequeño pasillo sin techo que tiene en sus dos costados una serie de locales (cerca de 10) que atraviesa de calle a calle. Así, se configuró lo que se puede llamar una calle interna, que es privada, pero que pasa a ser pública durante el día. La construcción preexistente de la esquina se convirtió en un local y se volcó completamente hacia la calle, perdiendo toda comunicación con lo que era el patio en el pasado (Figura 10).

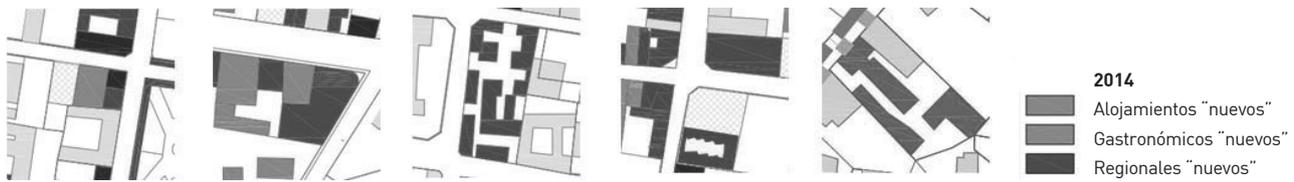
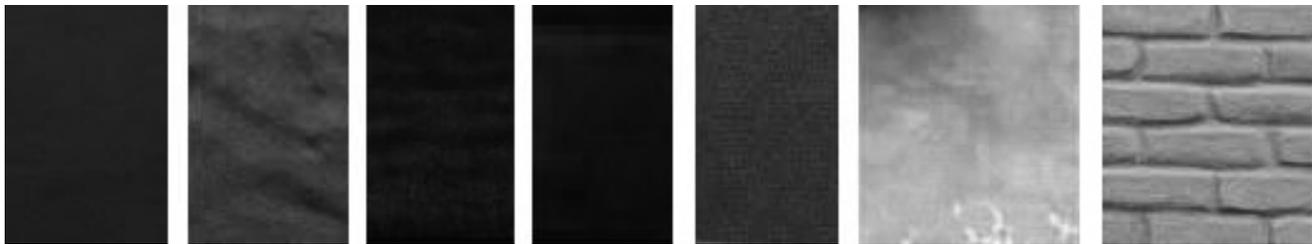
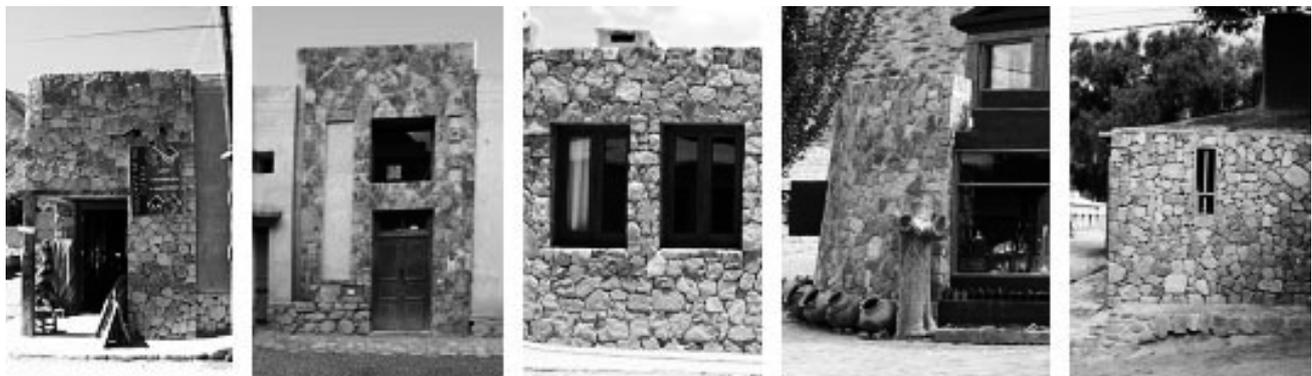
Figura 11
Nueva infraestructura turística. Fuente: elaboración propia.

Dentro del *conglomerado urbano*, la arquitectura *nueva* con fines turísticos se ha construido sobre terrenos que no tenían edificaciones. Otras construcciones se elevaron en lotes con obras preexistentes, pero separadas de las mismas y con aparente división del terreno. A continuación, se describen las características de esta arquitectura. En planta, se puede ver que la mayoría de las *nuevas* obras están realizadas sobre la Línea Municipal construyendo el marco de la calle. Sin embargo, existen construcciones *nuevas* que están retiradas de la línea municipal. Los patios son de pequeñas dimensiones (menores al espacio construido). A veces, una misma construcción posee varios patios pequeños, que crean una sensación de intimidad, a donde ventilan las habitaciones (Figura 11).

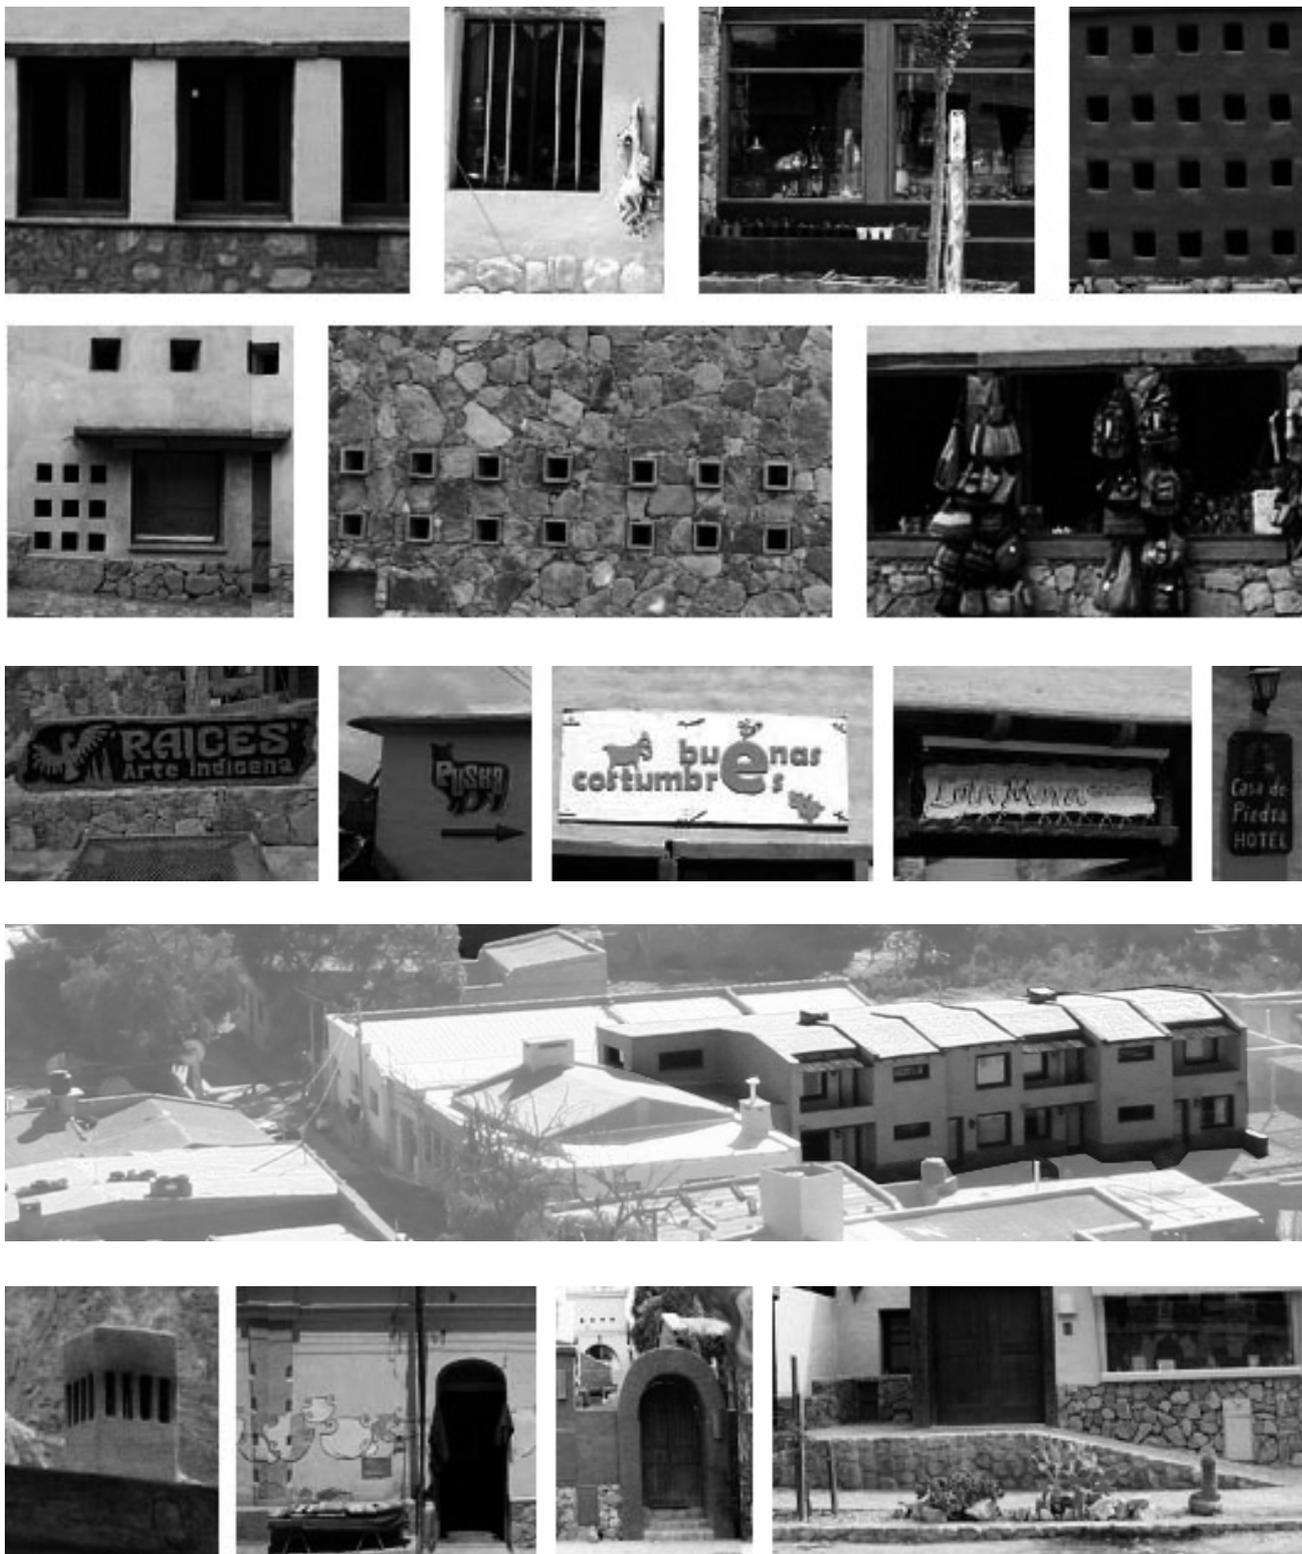
Figura 14
Aberturas en *nueva* infraestructura turística. Fuente: fotografías propias, 2011.

vidrieras que dejan ver el interior, resaltadas con sus imponentes marcos, su iluminación y sus formas variadas. Por ejemplo, existe la repetición de pequeños huecos, que en su sumatoria forman un amplio espacio transparente. Asimismo, hay ventanas repartidas, vidrios fijos y con detalles en arcos o marcos de material pintados de color diferente al de la fachada (Figura 14). En estos locales, no faltan carteles indicando las marcas comerciales, como parte de esta arquitectura (Figura 15), a pesar de que, según la ordenanza municipal, no están permitidos los carteles en la vía pública, inexistentes en el pasado y no deseados por los habitantes que residen hace más tiempo. Existen casos realizados en dos plantas, sectores en dos niveles, doubles alturas y entresijos (a pesar de que no estaban registradas por los científicos y estaban prohibido por ordenanza municipal). Estas construcciones con mayor altura no siempre son visibles, ni evidentes desde la fachada, ya que muchas se realizaron en la parte de atrás de la construcción. También se agregaron escaleras, balcones y terrazas (Figura 16). Se pueden señalar, además, una serie de detalles constructivos

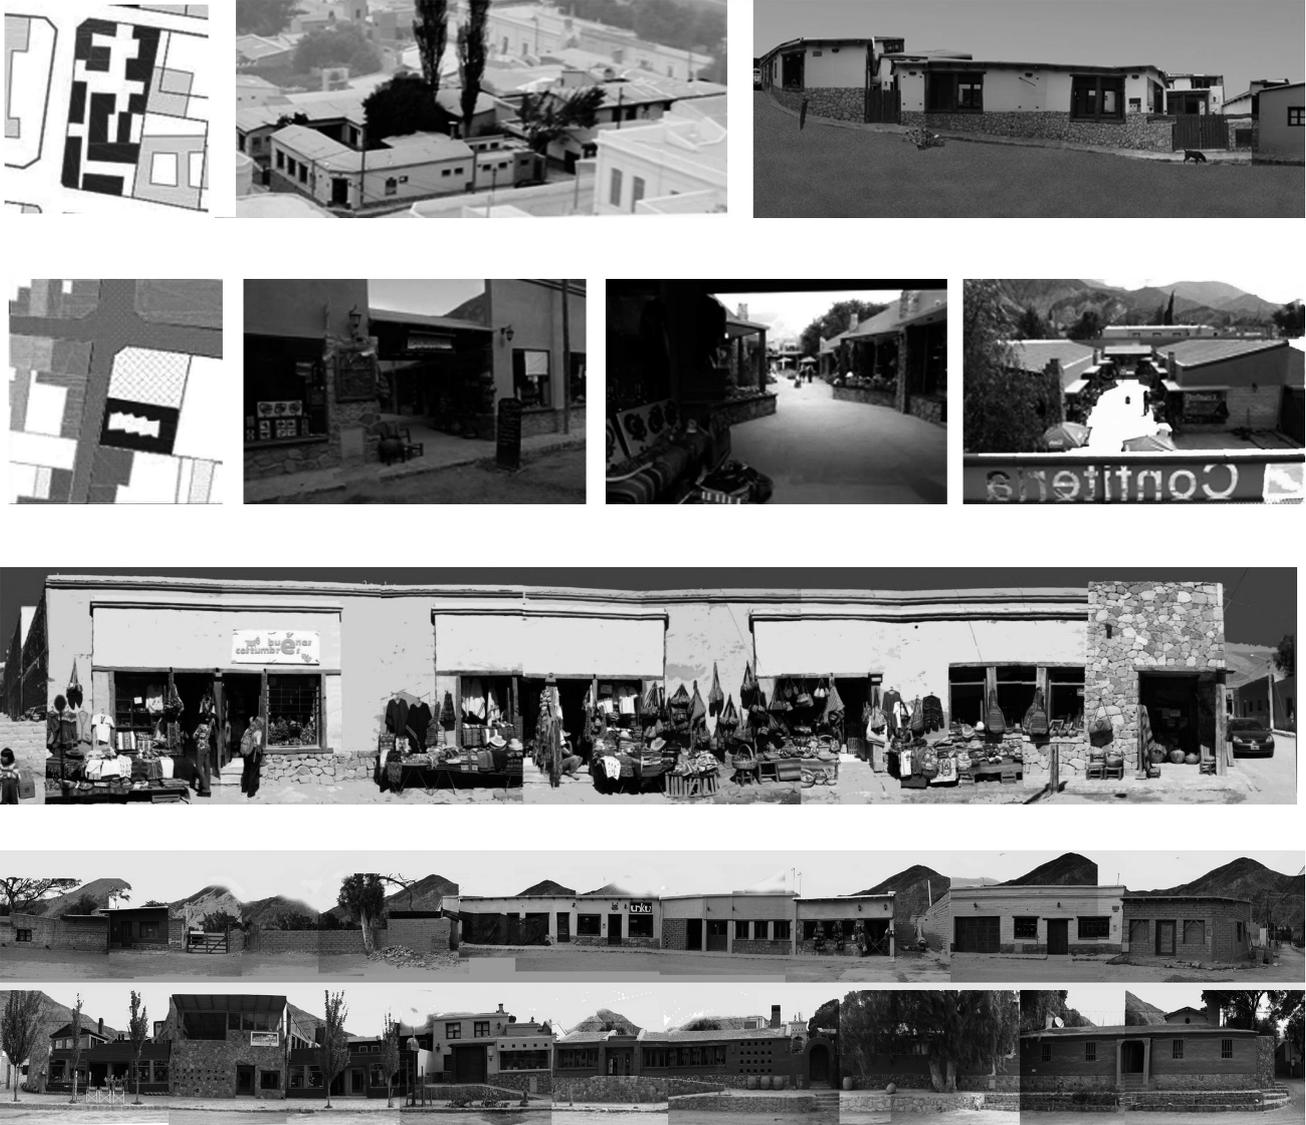
Figura 18
Paseos de Compras "Las Vicuñas". Fuente: planta y fotomontaje de elaboración propia, en base a fotos propias, 2011.

Figura 19
Paseos de Compras "Lola Mora". Fuente: planta y fotomontaje propios, 2014.

Figura 20
Calle escaparate, edificio construido con el fin de albergar varios locales para turistas. Fuente: fotomontaje, elaboración propia, en base a fotografías propias, 2011.

Figura 21
Calle escaparate, fachada de la calle Salta al sur y al norte (entre Rivadavia y Gorriti). Fuente: fotomontaje propio en base a fotografías propias, 2011.

donde se exponen las mercancías a la vista del público" (RAE 2014). Las *calles escaparates* poseen locales ubicados en serie con generosos huecos y paños fijos. Un caso es el de una construcción única de varios locales, con su fachada colorida, y su esquina con un muro totalmente de piedra, con un espacio cual palier que destaca la puerta principal (Figura 20). Otra *calle escaparate* es una cuadra donde se ofrecen alojamientos, restaurantes y locales de souvenirs destinados a turistas (Figura 21). En síntesis, las necesidades y exigencias de los nuevos actores que aparecieron en el lugar (por ejemplo, diseñadores y arquitectos, empresarios y trabajadores técnicos o especializados en turismo y visitantes, entre otros), llevaron a que se incorporen nuevas características arquitectónicas diferentes a las que se conocían en el pasado.
