## DIAGNÓSTICO DEL COMPORTAMIENTO TÉRMICO DE EDIFICIOS EN FORMA MASIVA MEDIANTE EL USO DE LA TERMOGRAFÍA INFRARROJA

### *MASSIVE DIAGNOSIS OF THE THERMAL BEHAVIOR OF BUILDINGS THROUGH THE USE OF THE INFRARED THERMOGRAPHY*

Ganem, C. y Barea, G. (2019). Diagnóstico del comportamiento térmico de edificios en forma masiva mediante el uso de la termografía infrarroja. *AREA*, 25(1), pp. 1-14.  
[https://www.area.fadu.uba.ar/wp-content/uploads/AREA2501/2501\\_ganem\\_barea.pdf](https://www.area.fadu.uba.ar/wp-content/uploads/AREA2501/2501_ganem_barea.pdf)

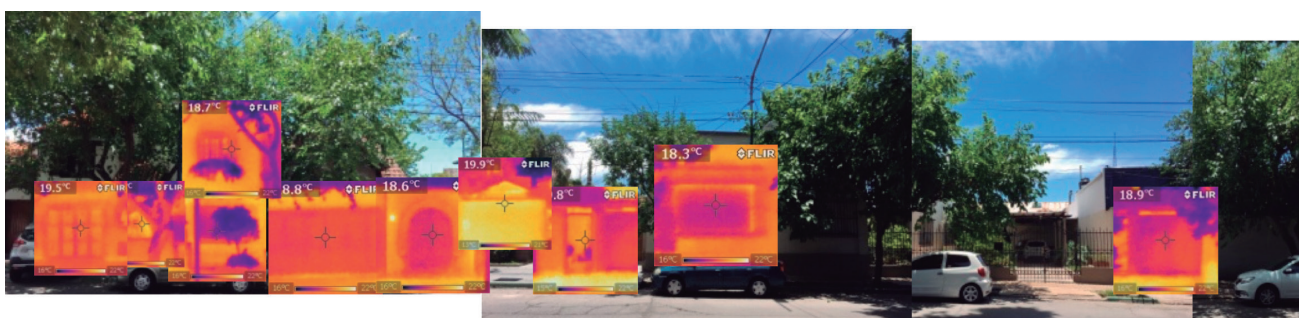
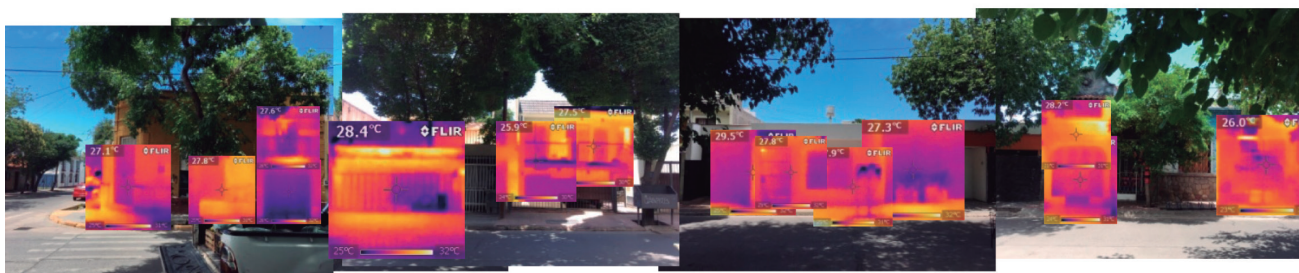
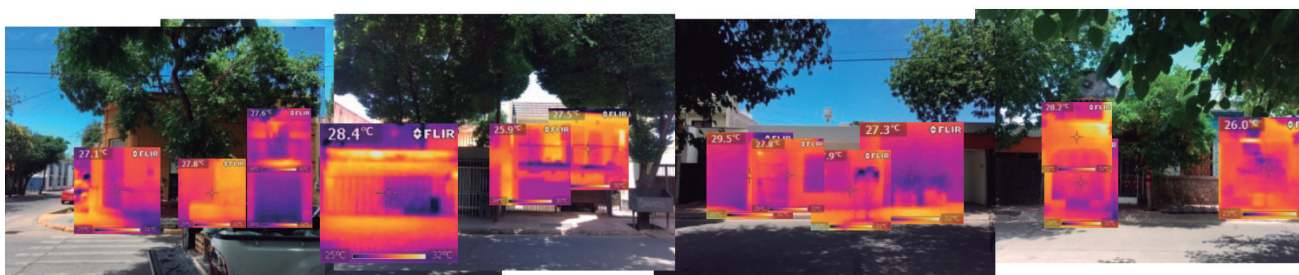
### Figura 3

A. Perfil urbano orientado hacia el norte. Calle Tucumán numeración del 0 al 100. (Parcial).

B. Perfil urbano orientado hacia el sur. Calle Tucumán numeración del 0 al 100. (Parcial).

C. Perfil urbano orientado hacia el oeste. Calle Saenz Peña numeración del 1600 al 1700. (Parcial).

D. Perfil urbano orientado hacia el este. Calle Saenz Peña numeración del 1600 al 1700. (Parcial).

Ejemplos de perfiles urbanos (parciales) relevados durante el estudio. Fuente: elaboración, registro fotográfico e imágenes termográficas propias.

En la Figura 3 se presentan como ejemplo cuatro perfiles urbanos. Cada uno en una orientación diferente en la trama urbana. En la calle Tucumán entre la numeración 0-100, se presentan fachadas orientadas al norte y al sur, perfiles A y B respectivamente. Y, en la calle Sáenz Peña entre la numeración 1600-1700, se presentan fachadas orientadas al oeste y al este, perfiles C y D respectivamente. Dichas calles se indican en color rojo en la Figura 2. Se puede observar que en los cuatro casos es posible identificar los distintos materiales, defectos constructivos e infiltraciones. Es un método muy rápido y permite obtener gran cantidad de información de forma no invasiva. Utilizando correctamente la termografía es posible realizar primer análisis del perfil de energía de la envolvente de cada edificio e identificar tendencias en el desempeño térmico en edificios con construcción similar.
