## **CABAÑA CONSTRUIDA CON ADOBE EN CATAMARCA: COMPORTAMIENTO HIGROTÉRMICO EN INVIERNO**

**Víctor García, Adriana Medina, Norma Rodríguez**

**PALABRAS CLAVES:** Cabañas, adobe, comportamiento higrotérmico.

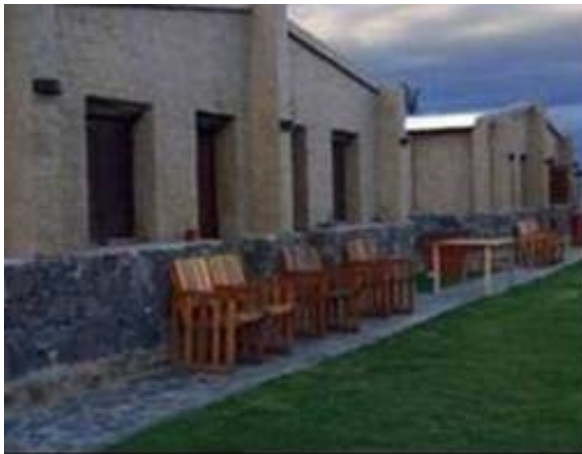
**Figura 3:** Foto del frente de las cabañas.

Las cabañas fueron construidas en el sector norte del complejo, con su fachada principal orientada hacia el Sur frente al sector parqueizado, y la planta de las mismas están alineadas una a continuación de la otra. En las Figuras 3 y 4 se muestra el frente y el interior de las cabañas.

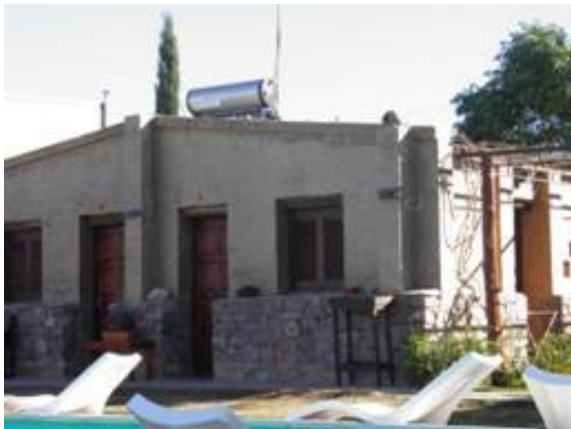
*Figura 7: Módulo seleccionado*

En la parte exterior, solamente por una cuestión de cambio de fachada, se le añadió un muro de piedra de 1 m de alto por 0,45 m de espesor alrededor de la cabaña, Figura 7, (Negro J.). El contrapiso también es de mortero con cascote molido de construcciones recicladas, la viga y el contrapiso están basados en un cemento corrido.

El ingreso de luz natural se realiza a través de 6 paneles de vidrio de 0,15 m x 0,15 m empotrados directamente en los muros laterales, los que muestran buen comportamiento térmico y beneficia el ingreso de iluminación al interior. La iluminación artificial está dada por lámparas de bajo consumo y lámparas de LEDS. El agua caliente es suministrada por la combinación de calefones eléctricos y 2 colectores solares de origen chino, Figura 7.

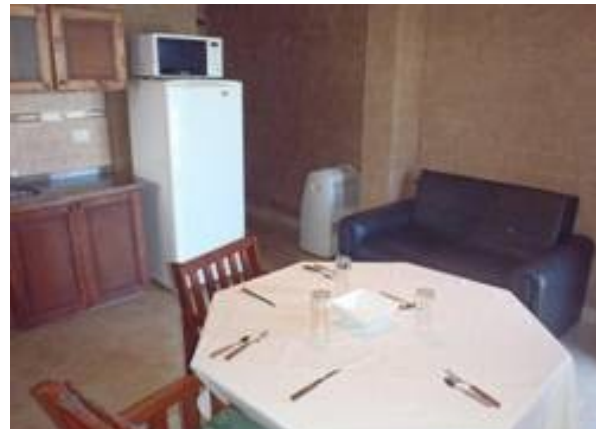
*Figura 8: Comedor del módulo.*

La cocina cuenta con heladera con freezer, microondas, cafetera eléctrica, cocina eléctrica, juguera y licuadora, además de 2 aire acondicionado en dormitorio y comedor, y un TV LCD HD 32', Figura 8.

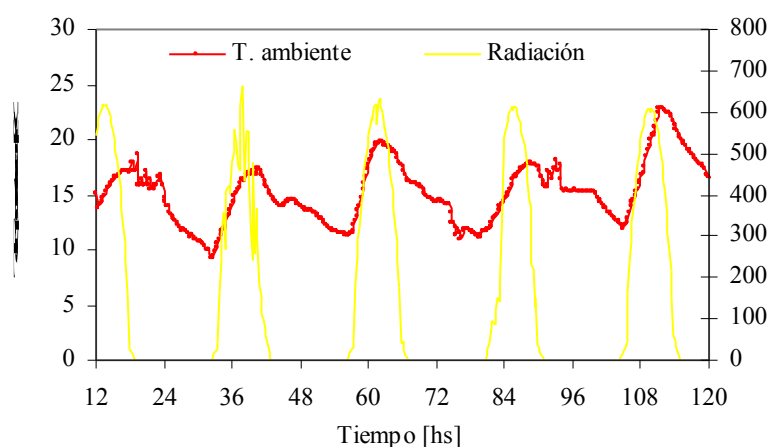
**Figura 9:** Radiación y temperatura ambiente exterior del 09 al 13 de julio.

En la Figura 9 se muestran los resultados de las mediciones de radiación de 600 a 665 W/m<sup>2</sup> con días claros y temperaturas entre los 9,2 °C y 23 °C con una media de 15 °C.

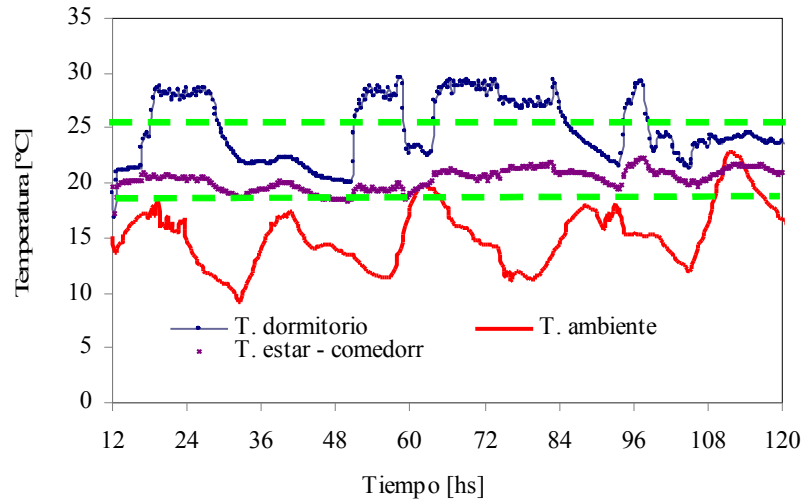
Figura 10: Comportamiento térmico del estar - comedor y dormitorio.

En este periodo, las cabañas ocupadas presentaron el comportamiento térmico que se muestran en la Figura 10 y la Tabla 1.

En el estar-comedor, el 100 % de las mediciones registradas se encuentran dentro de los parámetros de confort (18 °C – 25°C), observándose que el valor de temperatura mínima fue 20 °C, y 30 °C de temperatura máxima.

En el dormitorio se puede observar que, si bien las temperaturas alcanzadas medidas se encuentran dentro del área de confort con valores mínimos de 20 °C, durante la noche los ocupantes encendían el sistema de aire acondicionado alcanzando valores de hasta 30 °C, superando la línea máxima de confort térmico.

Se observa que el gradiente térmico exterior está muy bien atenuado por el edificio en el interior, apreciándose también el desfase de los máximos y mínimos exteriores con los interiores debiéndose a la inercia térmica de los muros.
