## **LA COOPERACION INTERNACIONAL POR LA RECONSTRUCCION EN ADOBE**

Michele Paradiso y Stefano Galassi

### **RESUMEN**

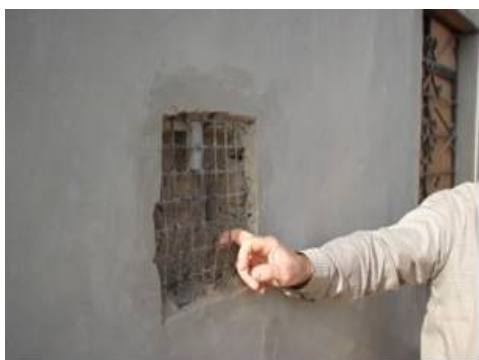
**Figura 1.** Detalles de la geomalla, técnica para mejorar muros de viviendas en adobe.

De regreso a Italia, de noviembre 2009 a junio 2010, se trabajó en el estudio para validar la técnica de refuerzo de viviendas existentes de adobe, técnica identificada por la PUCP consistente en utilizar mallas electrosoldadas de acero, Figura 1, y construir un ‘Gabinete de atención a la población’, en estrecha comunicación con estos técnicos locales identificados por el Municipio de Pueblo Nuevo, para revisar propuestas constructivas de nuevas casas en adobe. Otras dos misiones fueron llevadas a cabo por funcionarios de Medina en diciembre 2009 y julio 2010, las que han fortalecido los contactos con instituciones locales. Ello proporcionó soporte logístico, permitió promover la continuación del proyecto y perfeccionó la actividad organizativa para poner en marcha la misión final del proyecto en septiembre 2010:

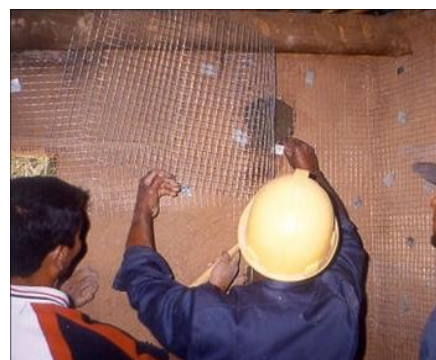
**Figura 2.** Refuerzo con red metálica.

Una pequeña muestra de esta malla ha sido analizada en el Laboratorio de Construcciones a fin de caracterizarla mecánicamente. La malla, cuadrada, con paso de 1.9 cm., está constituida por hilos de acero de 0.8 mm. de diámetro. Al inicio, se modeló numéricamente un ‘obelisco’ con una sección de 95 x 25 cm y 270 cm de altura. Las dimensiones dependieron del ancho de las hojas de la malla metálica disponible en el mercado y del espesor y altura de la dimensión media de los muros de adobe. El ‘obelisco’, calculado con el sistema de STRAUS7, con un esquema estático de encaje perfecto al pie, fue sometido a acciones horizontales paramétricas distribuidas, aplicadas alternativamente al lado corto y largo de la sección y, posteriormente, a ambos lados al mismo tiempo.

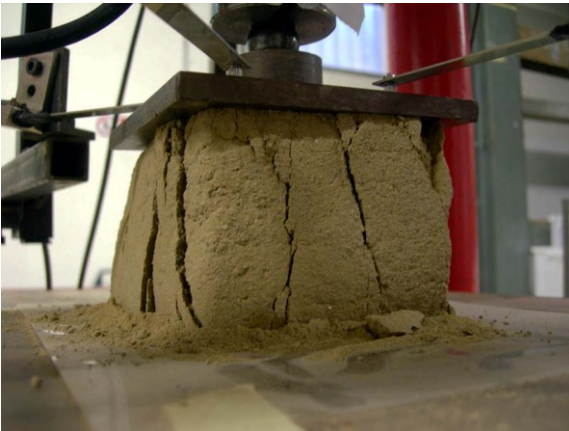
**Figura 4.** Pruebas de compresión de ladrillos de adobe.

- Pruebas para determinar la composición mineralógica de morteros y tortas de barro.
- Análisis granulométrico y densimétrico de los morteros de tierra cruda y adobe.
- Pruebas de flexión en 2 muestras obtenidas de ladrillos de adobe.
- Pruebas de compresión en 6 muestras obtenidas de ladrillos de adobe, Figura 4.
- Pruebas de flexión en porciones de caña.
- Pruebas de compresión en una porción de caña.

El conjunto de las pruebas realizadas muestra que, desde el punto de vista de la composición química y granulométrica, no existe mucha diferencia entre el ladrillo de adobe y el mortero entre hileras; la composición muestra escasa cantidad de arcilla respecto a la arena, hecho que produce un mal comportamiento mecánico del ladrillo de adobe prácticamente no resistente a la flexión, aunque posee buena resistencia a la compresión, muy variable y que no está presente en los requisitos del adobe ‘normado’, dependiendo de la característica del material.
