## **EMPLEO DE INNOVACIONES TECNICAS EN LA RESTAURACION DE LA ESTRUCTURA MURARIA DE LA IGLESIA BOM JESUS DO LIVRAMENTO EN LA CIUDAD DE BANANAL, BRASIL**

**Eduardo Salmar y Marcos Tognon**

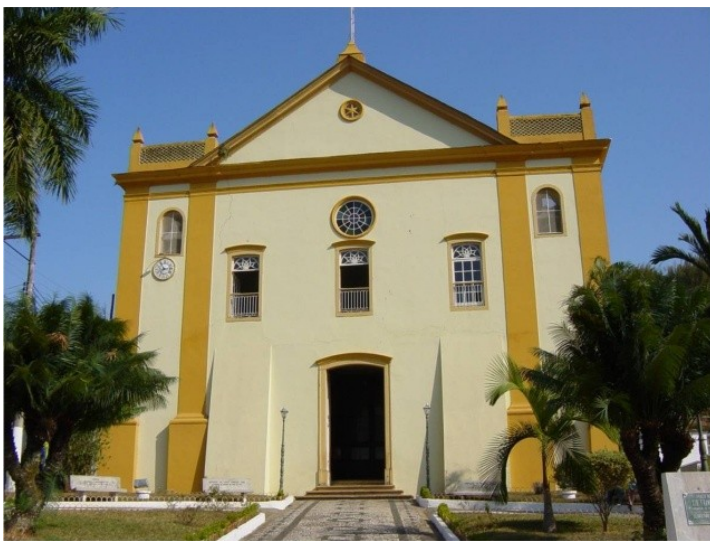
**Figura 1.** Fachada de la iglesia matriz, Ciudad de Bananal, Estado de San Pablo, Brasil. Agosto 2005.

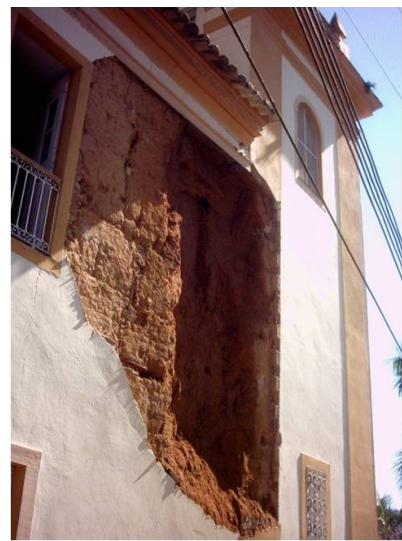
Formando parte del núcleo histórico de la ciudad, el monumento religioso fue nominado por el Consejo de Defensa del Patrimonio Artístico Arqueológico y Turístico del Estado, Figura 1. El 23 de julio de 2005, inesperadamente colapsó un área de 32 m<sup>2</sup> de los muros de la fachada Este, como muestra la Figura 2.

**Figura 2.** Area colapsada del muro, fachada Este. Agosto 2005.

La urgencia por intervenir restaurando la estructura muraria de 1 m de espesor y cerca de 10 m de altura, se presentó como una posibilidad interesante para integrar soluciones tradicionales e innovaciones tecnológicas.

El primer y esencial criterio para la intervención del edificio dañado fue restablecer la armonía estática del muro, ante serios riesgos de la caída de la torre Este y del techado de la iglesia. Frente a este peligro hacia la comunidad, se adoptaron los siguientes criterios para el trabajo, manteniendo:

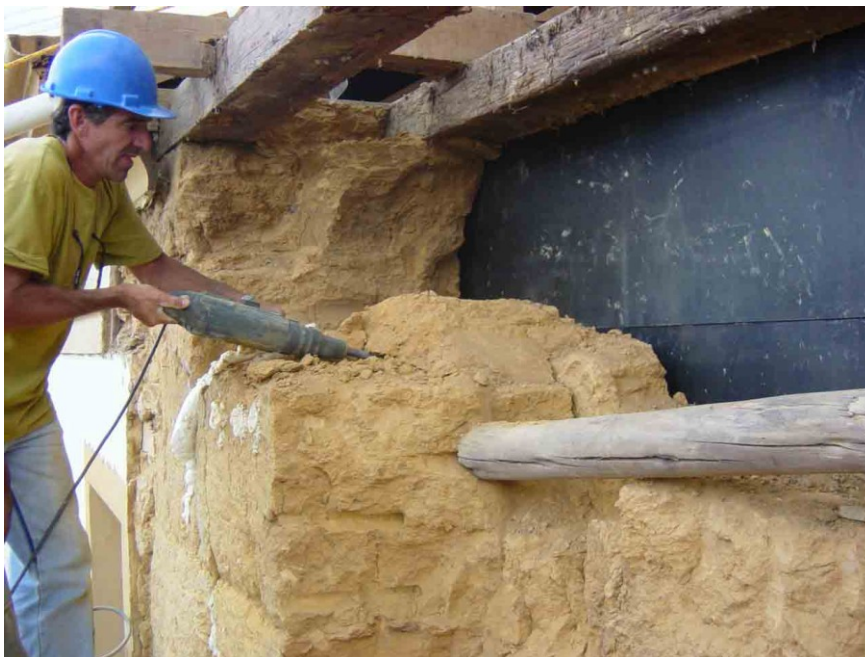
**Figura 3.** El proceso de demolición de los bloques de la tapia antigua. Nov. 2005.

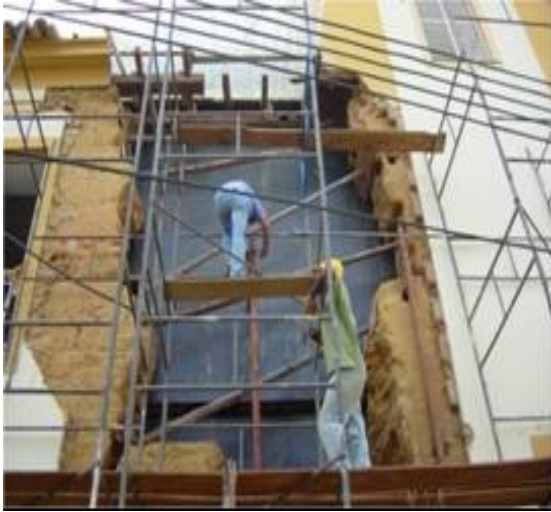
**Figura 4.** Finalización de los trabajos de demolición del área colapsada. Enero 2006

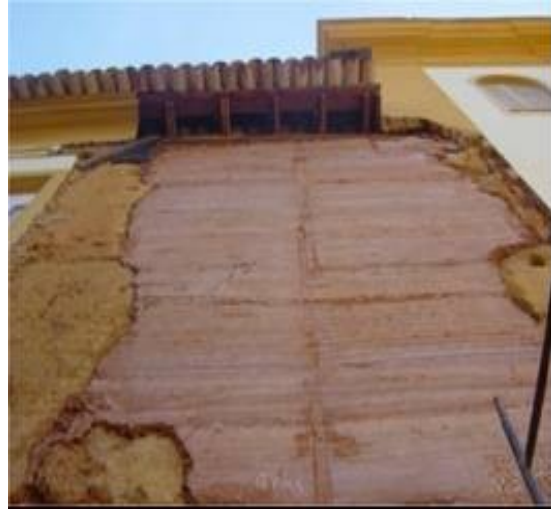
**Figura 5.** Vista del área colapsada al fin de la tarea de compactación. Abril 2006.

- d) Se emplearon capas de varios tamaños y dimensiones y se estableció un protocolo de apisonamiento en diagonal, entre 60 y 75 grados de inclinación, para todas las áreas de contacto vertical, y así se fue unificando el tapial nuevo con las bases de tapial original.

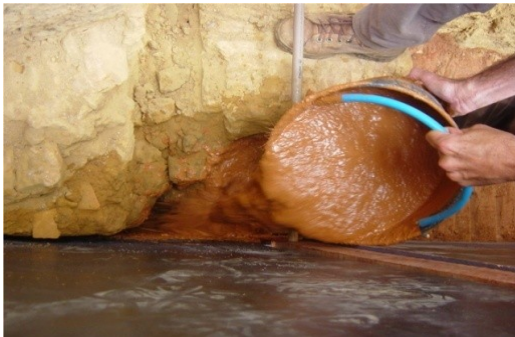
**Figura 6.** Unión de vacíos con barro reforzado.

**Barro reforzado.** En la restauración se encontraron muchos espacios vacíos en la pared antigua con total imposibilidad de lograr buena compactación con pisones y, para rellenarlos, se empleó un barro reforzado. Con escasos estudios del empleo de este material en Brasil, se buscaron fundamentos en trabajos sobre el empleo de suelo cemento, llegando así a una mezcla muy plástica con adición de una cola blanca marca NORQUITACK con agregado de fibras sintéticas.

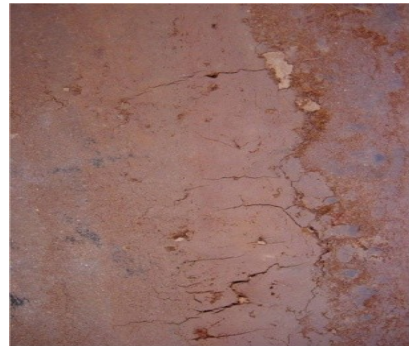
**Figura7.** Textura acabada.

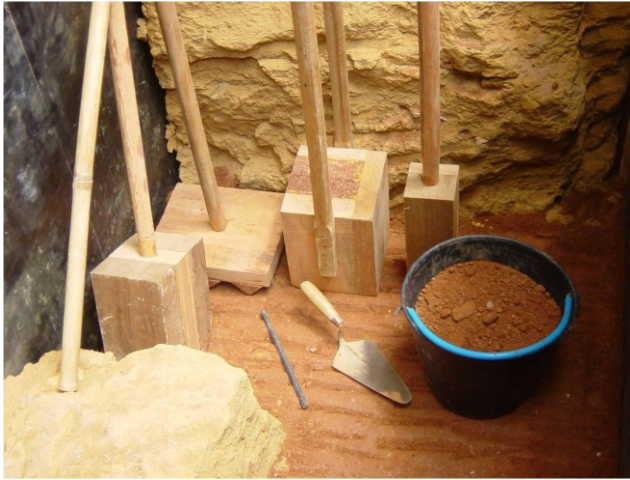
**Figura 8.** Todos los pilones empleados en la compactación y sus dimensiones, Tabla 6.

También es muy importante considerar la posición del obrero durante la compactación para la ejecución del tapial. Se emplearon pisones de madera con cabo cilíndrico de 2,5 a 4,5 Kg de acuerdo con la siguiente secuencia de apisonamiento, indicado en Tabla 5.
