**PATOLOGÍAS Y PROPUESTAS EN LA CUBIERTA DE BARRO DE UN  
CENTRO DE INTERPRETACIÓN ARQUEOLÓGICA.  
ANTOFAGASTA DE LA SIERRA, PROVINCIA DE CATAMARCA**

**Jorge Tomasi y Maria Carolina Rivet**

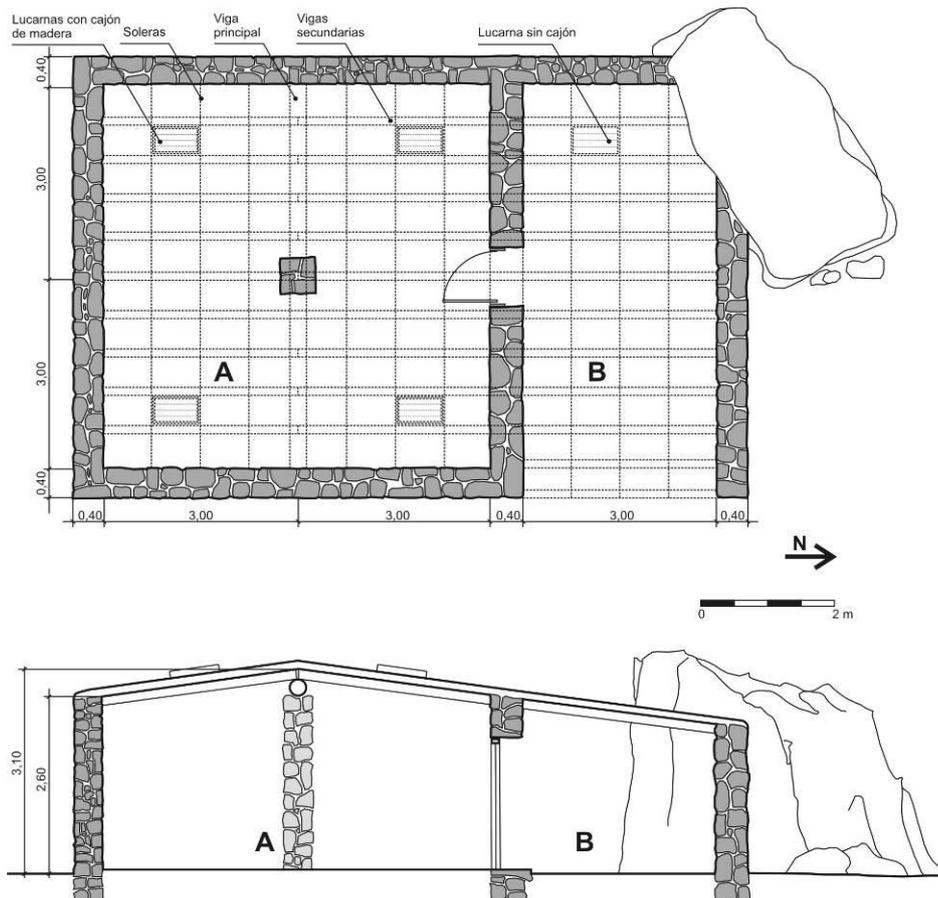
**Figura 3.** Planta y corte del CIPP tal cual fue construido (Realización propia en base a los planos del proyecto provistos por el Lic. Aschero)

El proyecto del CIPP, Figura 3, consistió básicamente en un gran salón (A) de 6m x 6m techado a dos aguas con un pilar central de piedra canteada<sup>1</sup> y una expansión cubierta (B) de 3m x 6m, abierta en un lado, donde se utilizó una gran roca existente como parte del cerramiento. Dadas las necesidades museográficas de iluminación, el proyecto preveía que no se realizaran aberturas en las paredes optándose inicialmente, por una lucarna central. Por diferentes razones durante la obra, se resolvió que, en lugar de la central, se colocaran cuatro de menores dimensiones en el sector A y una en el B.

Al momento de la primera visita al CIPP, el edificio no se había inaugurado debido a ciertas patologías considerables relacionadas con las decisiones técnicas tomadas en la resolución de la cubierta. Existían importantes ingresos de agua especialmente por las lucarnas, parte de la membrana se había roto y desprendido y, al menos en tres secciones de los muros, se habían caído piedras por el lavado de las juntas. El análisis posterior mostró que existían tres problemas centrales: 1. deficiente resolución de la cubierta de torta de barro, 2. deficiencias de diseño y materialización de las lucarnas, y 3. falta de aleros en el perímetro de la cubierta.

Lejos de las habituales miradas que homogenizan a la Puna, lo concreto es que en cada sector las técnicas suelen tener diferencias que pueden ser sustanciales. En el caso del CIPP, se generaron tres frentes de trabajo: unificación de la aislación hidrófuga en toda la cubierta, rediseño de las lucarnas y realización de los aleros.
