INICIATIVAS DE INTERVENCIÓN EN EDIFICACIONES PATRIMONIALES CON TIERRA EN LA PROVINCIA DE IMBABURA, ECUADOR

Patricio Galarza Dávila

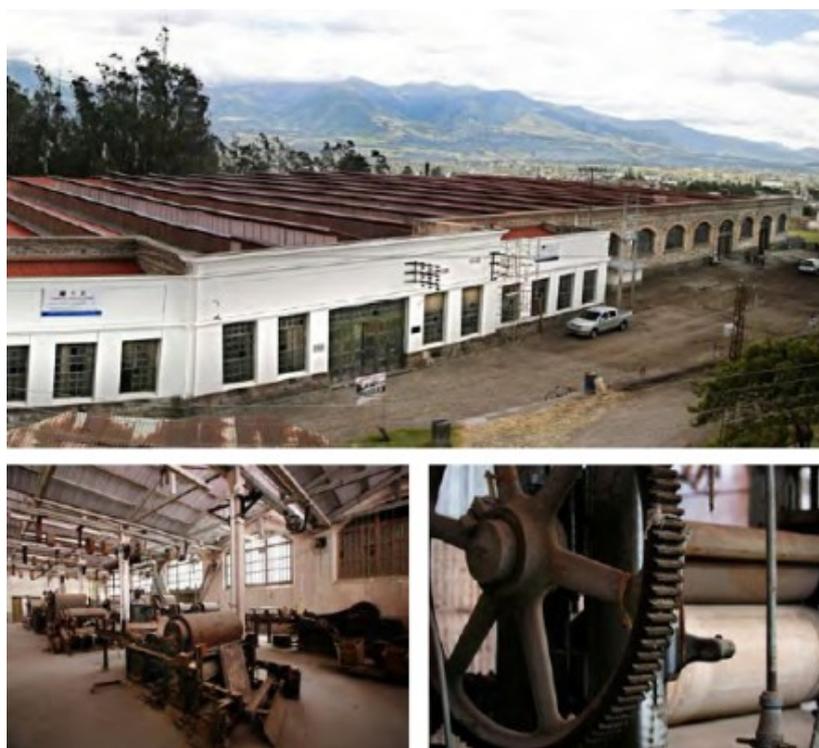
Considerada el icono de la manufactura artesanal en la Sierra Norte, empezó a funcionar en 1927 en la Parroquia Andrade Marín, con más de 1.200 trabajadores, y en 1964, problemas de comercialización y administración determinaron su cierre con un despido masivo. La Unidad de Gestión de Emergencia de Patrimonio Cultural inició trabajos urgentes en este bien cuyos techos, ventanas y muros estaban en pésimo estado, poniendo en peligro de robo y deterioro a las máquinas y equipo industrial, verdaderas joyas de patrimonio mueble.

Figura 4: Fábrica Textil Imbabura, Atuntaqui, Imbabura

Una vez restaurado este bien, que estaba en manos del IESS, pasó a propiedad del Municipio de Antonio Ante, para rehabilitarlo y crear un gran centro de exhibición artesanal, información turística, casa de la juventud y otros espacios para las artes.

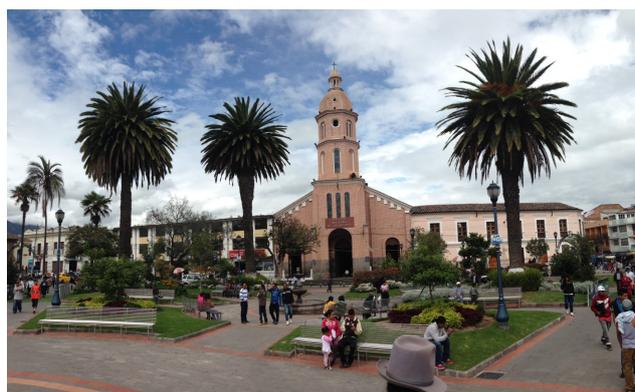
Figura 6: Iglesia de San Luis, Plaza Central de Otavalo, 2014.

Hace aproximadamente 30 años, se construyó adosada a la Iglesia de San Luis, una edificación de hormigón armado correspondiente a una escuela, este adosamiento se convierte en un potencial riesgo ante un evento sísmico, ya que de acuerdo a estudios estructurales realizados, ante un sismo superior a los 7 grados en la escala de Richter, podría generar una deriva de 8mm en el nivel +9m. Este efecto tendría una fuerza concentrada de más de 8 toneladas, la cual impactaría en el sitio provocando daños a la edificación patrimonial y la comunidad.

Este potencial riesgo podría haberse evitado haciendo una junta de construcción que separe a estas dos edificaciones, es decir si existiría una normativa básica con respecto a intervenciones en construcciones que colindan con edificaciones patrimoniales en tierra.

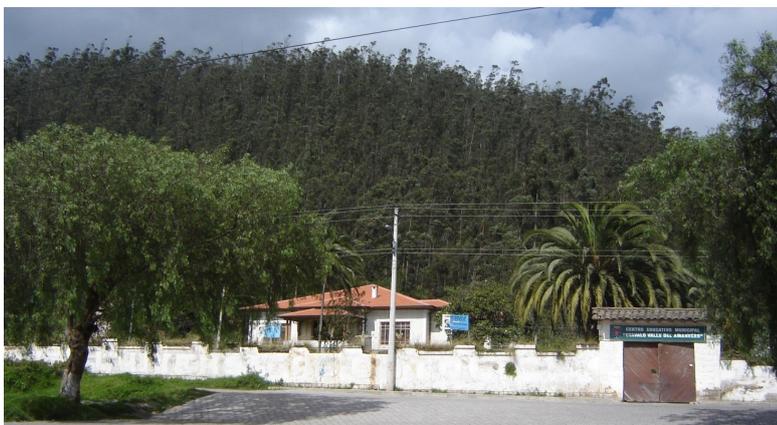
Figura 9: Casa de Hacienda ‘San Vicente’, Otavalo, Imbabura, Ecuador

Corresponde a una edificación de la tipología casas de hacienda, las mismas que se encuentran dispersas pero cercanas al centro histórico de la ciudad de Otavalo. La Casa de Hacienda ‘San Vicente’ se trata de una edificación patrimonial de los años 1930, construida con cimentación de piedra unida con mortero de cal y arena, muros portantes de adobe y tapial y cubierta de madera y teja. Esta edificación estuvo abandonada por unos 10 años y se generaron patologías como producto de daños en la cubierta principalmente, la humedad es otro factor que aportó en el deterioro de la edificación provocando daños en muros portantes y cimentaciones. Con estos antecedentes, el Municipio de Otavalo en coordinación con el Instituto Nacional de Patrimonio Cultural, realizó estudios y contrató la ejecución de la obra.

En primer lugar, el contrato fue específicamente para arreglar la cubierta sin considerar que tenía que hacerse una intervención integral en el bien patrimonial, incluyendo la cimentación, muros y en las instalaciones, además de la cubierta propiamente dicha.

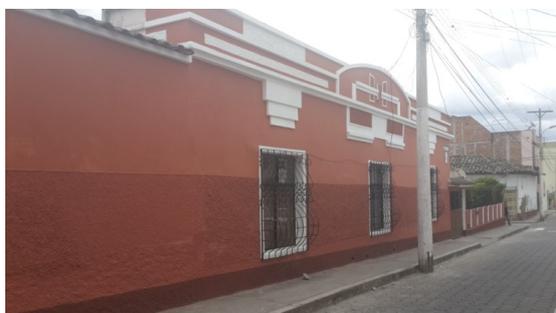
Figura 12: Casa patrimonial de arquitectura menor. Otavalo, Imbabura, Ecuador

Edificada aproximadamente en 1940, corresponde a una casa patrimonial de arquitectura menor que se encuentra inventariada. Construida con cimientos de piedra y argamasa de cal y arena, muros portantes de adobe, cubierta de madera y teja. Ante la patología de infiltración de agua por la cubierta, la propietaria del bien, con la ayuda de un técnico no especializado en construcciones patrimoniales, realizó el cambio de la cubierta original por una de estructura metálica, galvalumen y teja de hormigón.

Posteriormente a dicha intervención, aparecieron nuevamente infiltraciones de agua lluvia que provocaron la pérdida de parte de la inversión. La falta de un procedimiento de intervención, apegado a normas básicas, genera la pérdida de identidad y originalidad del bien patrimonial intervenido. Asimismo, el organismo de planificación y control, conformado por el GAD Municipal de Otavalo y el INPC, no participaron en la intervención. Ello también demuestra el descuido y la ausencia de guías de intervención debidamente socializada e implementada que, por consiguiente, permita evitar la pérdida de los bienes patrimoniales existentes.
