CUANDO LAS PAREDES HABLAN.

Patologías constructivas en el cabildo de Rinconada, Jujuy, Argentina.

Adolfo Rodrigo Ramos

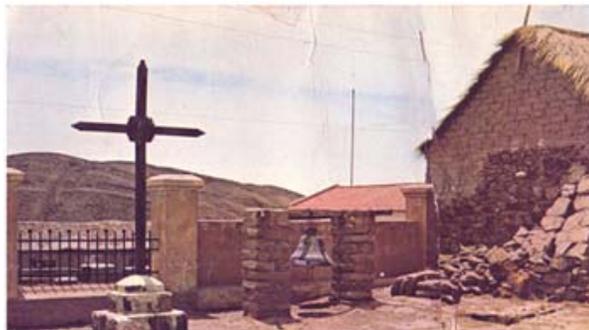
Figura 4. Postal de Rinconada, de alrededor de 1960.

La estructura de techo está compuesta por escuadrías y tirantes de madera apoyados sobre los muros. El sustrato de la cubierta está compuesto por listones, tejas cerámicas planas, mortero de nivelación para la capa aislante hidrófuga y mortero de asiento para la cubierta de tejas. Esta es la descripción de la cubierta actual ya que según testimonios orales diversos la cubierta anterior era, como la mayoría del pueblo, de torta de barro y cobertura vegetal como la mayoría de los edificios del pueblo hasta hace unas décadas (fig.4).

14. Zócalo y base con rocas locales. Esta técnica de muros de piedra se encuentra particularmente desarrollada en el pueblo y podemos ver numerosos ejemplos de la misma en otras construcciones (fig.4), de las cuales el cabildo es muy representativo. La construcción de estos muros emplea escaso mortero de junta realizado con tierra y guijarros. En sectores de desprendimiento se observa mortero de tierra en el sustrato.
