## **LA HISTORIA DE LA ARQUITECTURA COMO HERRAMIENTA PARA EL DIAGNÓSTICO MÉDICO - Materiales de la Ciudad de Buenos Aires analizados desde la salud (1716-1923)**

**MÜHLMANN, Susana Isabel (1), DAMIN, Carlos Fabián\* (1)**

Centro de Investigación Hábitat y Energía (CIHE-SI-FADU-UBA)

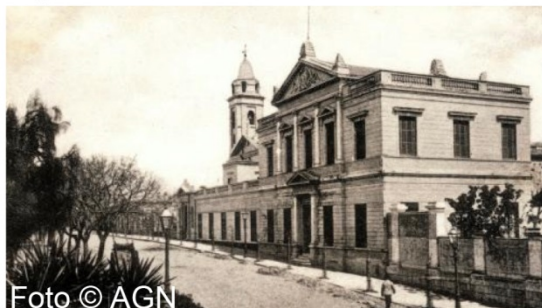
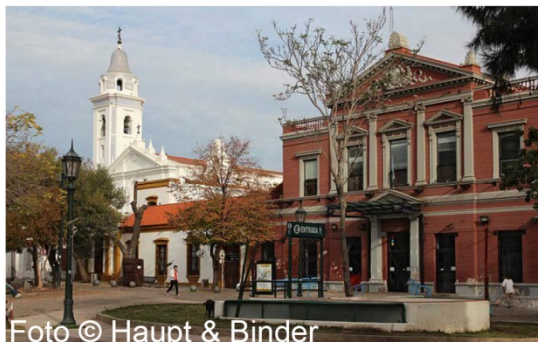
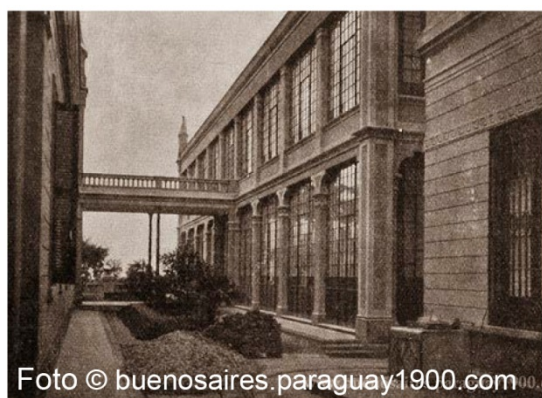
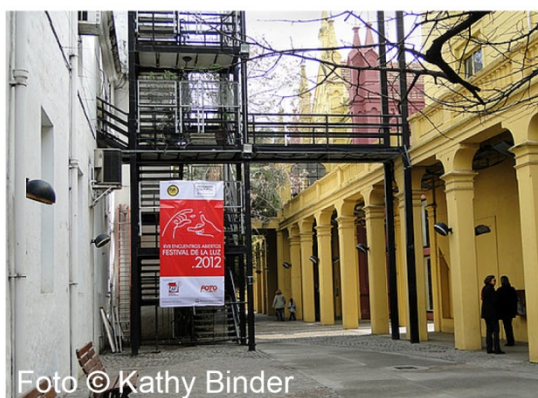
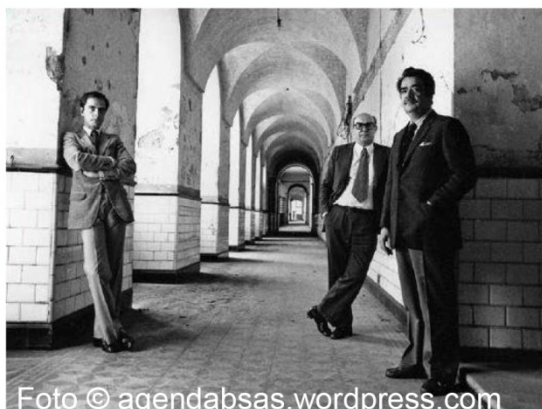
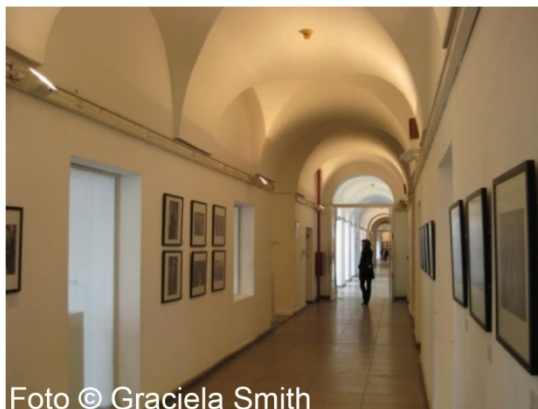
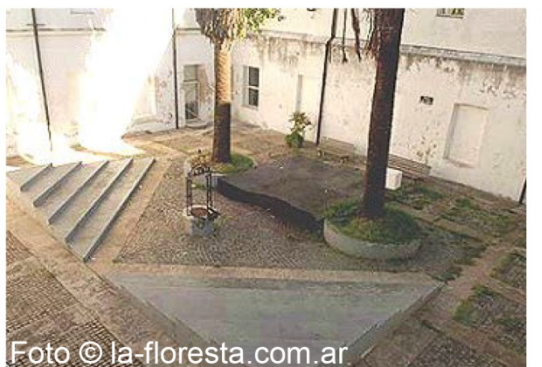
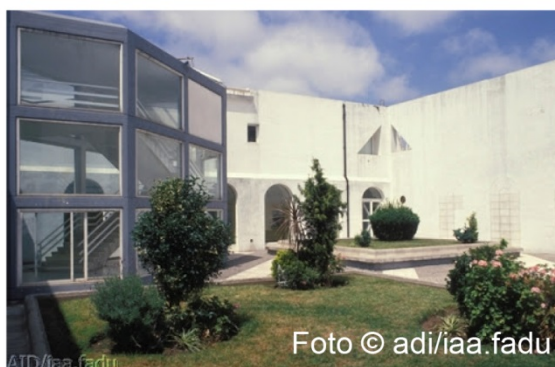
**Figura 1: Centro Cultural Recoleta**

Figura 1: Imágenes de la 1º y la 2º intervención, con presencia de materiales cementicios recubriendo estructura portante de columnas de mampostería con probable alma de perfiles de hierro doble T (ampliación siglo XIX) y muros de adobe de gran espesor (convento original), metal, vidrio y aljibe en el patio homónimo y en el de la Fuente.

En caso de incendio del CCR, la Casa Rosada y la Embajada de Francia (Figs. 1, 2 y 3), la estructura portante de adobe y ladrillo macizo ofrece buena resistencia al fuego<sup>9</sup> por material y por masa.

En los cinco edificios (Figs. 1, 2, 3, 4 y 5), los materiales cementicios que recubren la mampostería o el HºAº, respectivamente, y demás terminaciones de pétreos (mármoles, granitos, mosaicos), metales y vidrios, no son propensos a arder

En el CCR (Fig. 1), el volumen, variedad y rotación de obras e instalaciones temporales, dificulta saber si hay materiales cuyo contacto con el fuego pudiera liberar emisiones tóxicas y consecuentemente, establecer la carga de fuego.

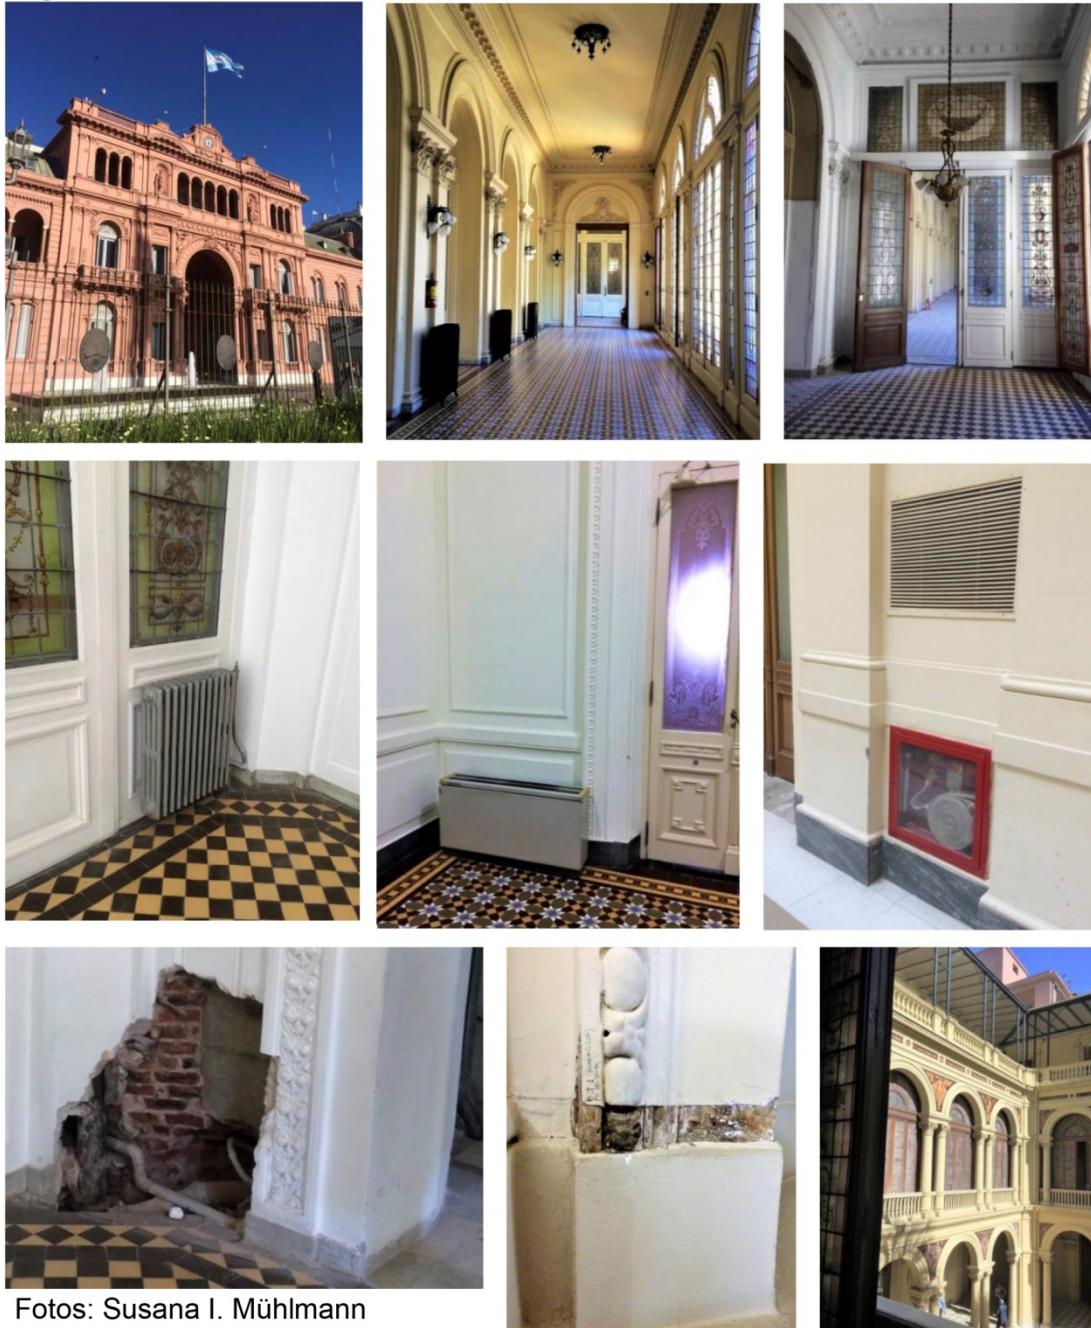
**Figura 2: Casa Rosada**

Figura 2: Exterior unificado, con cubierta de bronce<sup>7</sup> y paramentos verticales con piezas ornamentales, molduras y balaustradas, con terminación en pintura rosada característica<sup>8</sup>; en el 1º Piso, vitrales con junta de plomo en ventanas y puertas, radiadores desactivados emplazados en su lugar original acorde a criterios de preservación, sistemas de acondicionamiento térmico actuales y contra incendio, sectores en obra con estructura de mampostería de ladrillo macizo y cañerías de instalaciones de diferentes períodos, cateos de pintura en molduras de pared y en el último piso, galería semicubierta de estructura metálica con láminas de policarbonato alveolar, que no formaba parte del proyecto original.

- Plomo en vitrales de la Casa Rosada, la Embajada de Francia y la Confitería del Molino (Figs. 2, 3 y 4), de bajo riesgo de absorción por contacto en etapa de uso y nulo en caso de restauración debido a que los especialistas utilizan elementos de protección personal.
- Probable presencia de plomo en instalaciones sanitarias del CCR y el Palacio Barolo (Figs. 1 y 5) y tal vez, y remanentes en la Casa Rosada, la Embajada de Francia y la Confitería del Molino (Figs. 2, 3 y 4).
- Probable presencia de amianto en sistema de calefacción central del Palacio Barolo (Fig. 2).

En la Casa Rosada, la Embajada de Francia y la Confitería del Molino (Figs. 2, 3 y 4), el amianto fue removido y las nuevas instalaciones, en cuanto a nuevos sistemas de acondicionamiento térmico, no muestran a simple vista, riesgo de exposición a toxicidad.

En edificios correspondientes a los períodos de la Casa Rosada, la Embajada de Francia y la Confitería del Molino (Figs. 2, 3, y 4), las maderas, pinturas y textiles originales no suelen tener tratamientos químicos ni componentes sintéticos, por lo tanto, en contacto con el fuego no liberan emisiones tóxicas. Sin embargo, sería aventurado afirmar que a lo largo de un siglo no se hubieran aplicado, en forma total o parcial, nuevos materiales y productos con contenido de químicos que al arder liberasen emisiones tóxicas. Esta situación constituye, además, una dificultad para estimar la carga de fuego<sup>10</sup>.

En la Casa Rosada, la Embajada de Francia y la Confitería del Molino (Figs. 2, 3, y 4), habría riesgo de que al exceder los 300°C, el plomo de vitrales se fundiera y eventualmente, pudiera contaminar el aire<sup>11</sup>.

En la Casa Rosada (Fig. 2), el fuego podría generar emisiones tóxicas, sin propagación de llama, en materiales sintéticos, como láminas de policarbonato alveolar <sup>13</sup> <sup>14</sup> instaladas en una galería semicubierta con estructura metálica que no formaba parte del proyecto original, sin embargo, su ubicación en el último piso y al aire libre reduce el potencial riesgo de inhalación.

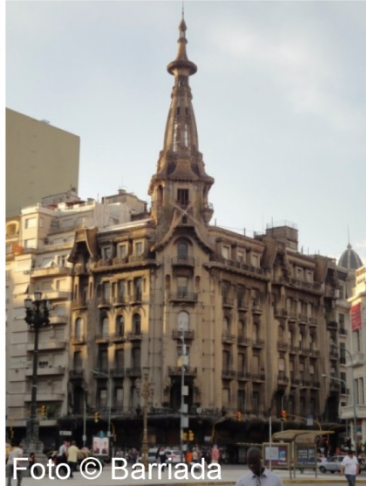
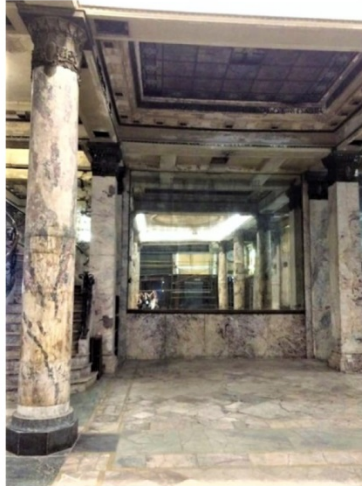
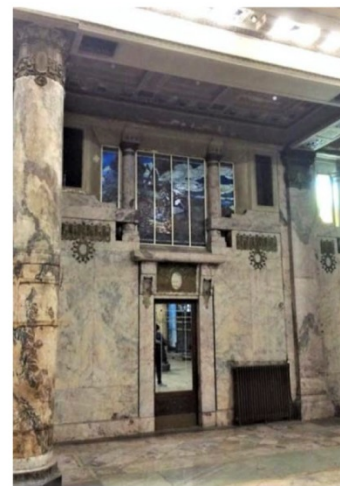
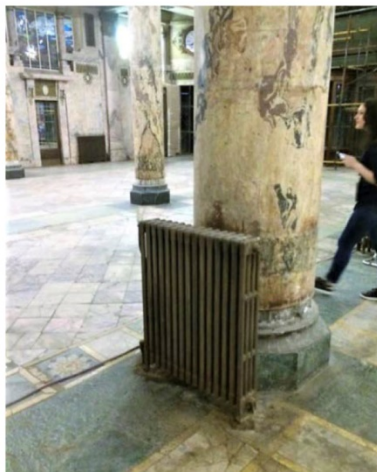
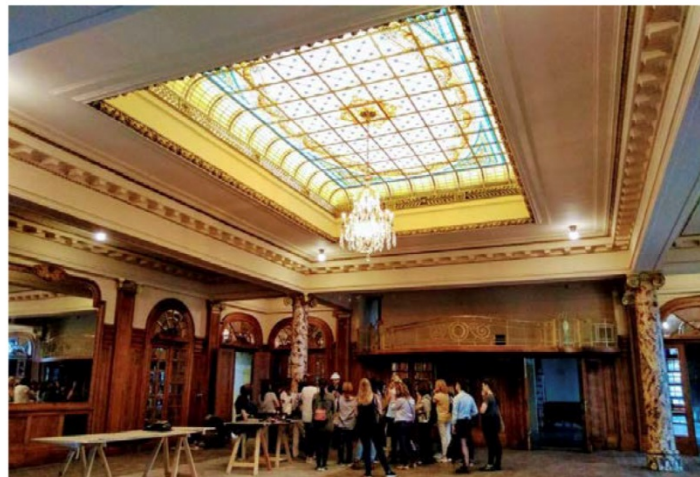
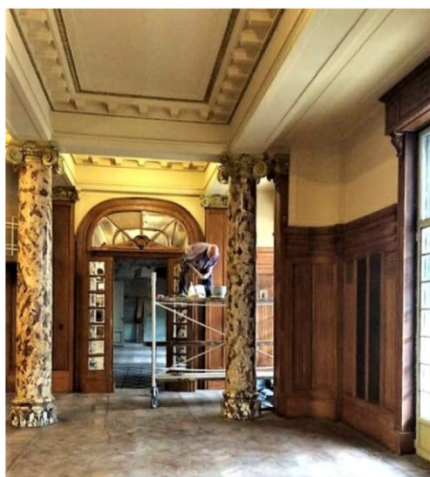
**Figura 4: Confitería del Molino**

Figura 4: Fachada con revestimiento tipo piedra Paris, gran salón de la PB con revestimientos de estuco veneciano en fustes de columnas y mármoles en zócalos, paredes y pisos, y salón del 1º piso con boiserie y pisos de madera. En ambos niveles, capiteles con molduras de yeso pintado, radiadores en desuso en sus emplazamientos originales sobre el piso y detrás de paños y puertas de chapa calada en boiserie, y vitrales con junta de plomo en paredes y lucernarios.

En caso de incendio del Palacio Barolo y la Confitería del Molino (Figs. 4 y 5), la estructura de H<sup>9</sup>A<sup>9</sup> ofrece buena resistencia al fuego por material.
