PATRIMONIO Y SUSTENTABILIDAD DE LA CONSTRUCCION CON TIERRA EN LA ARQUITECTURA COLONIAL

Carola Herr

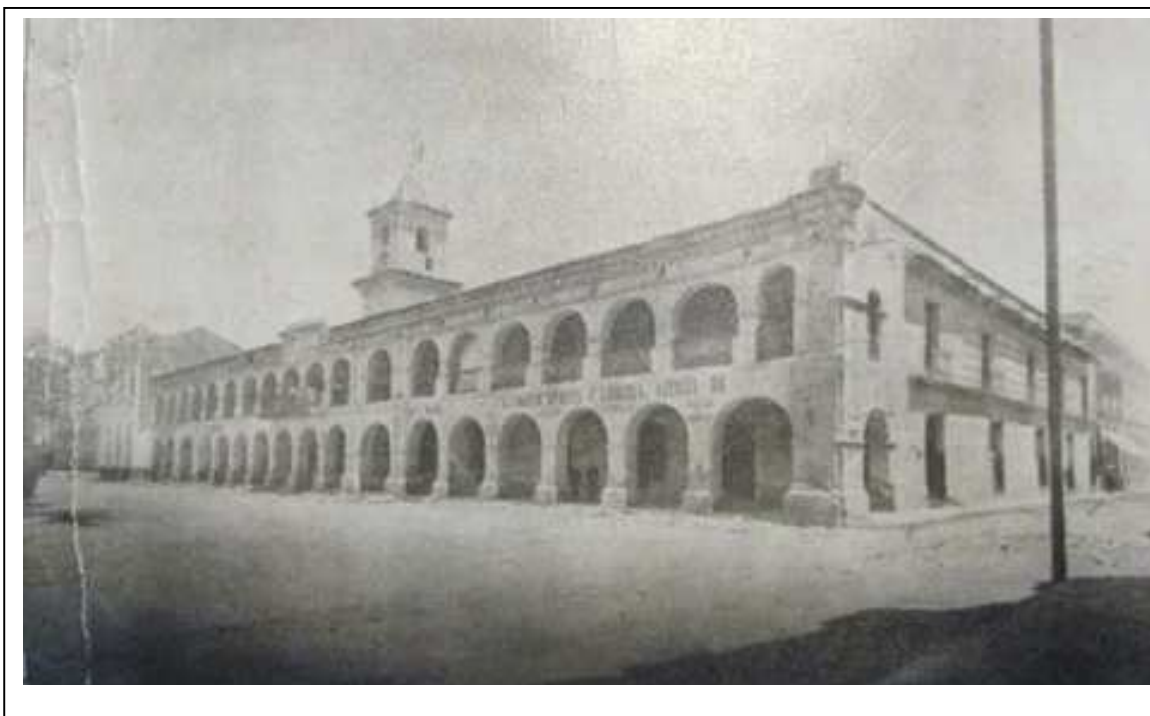
Figura 1. Fachada del Cabildo ca. 1880, previa a la demolición de la esquina del ángulo Noroeste.

A comienzos del siglo XIX, se construyó la ‘nueva recova’, galería aporricada del Patio Principal y se realizan obras de reparación en la recova del frente y casas consistoriales, Figura 1.

Ello produjo la subdivisión de espacios y el crecimiento de locales, principalmente construidos en las generosas expansiones que hasta entonces oficiaban de patios. También se produjo la demolición de sus galerías aporricadas, y la demolición total de los espacios ubicados en la esquina Noroeste para la construcción de un edificio.

Fig. 1. Fachada del cabildo ca. 1880, previa a la demolición de la esquina ángulo NO. Fuente: Archivo Histórico de la Provincia de Salta.

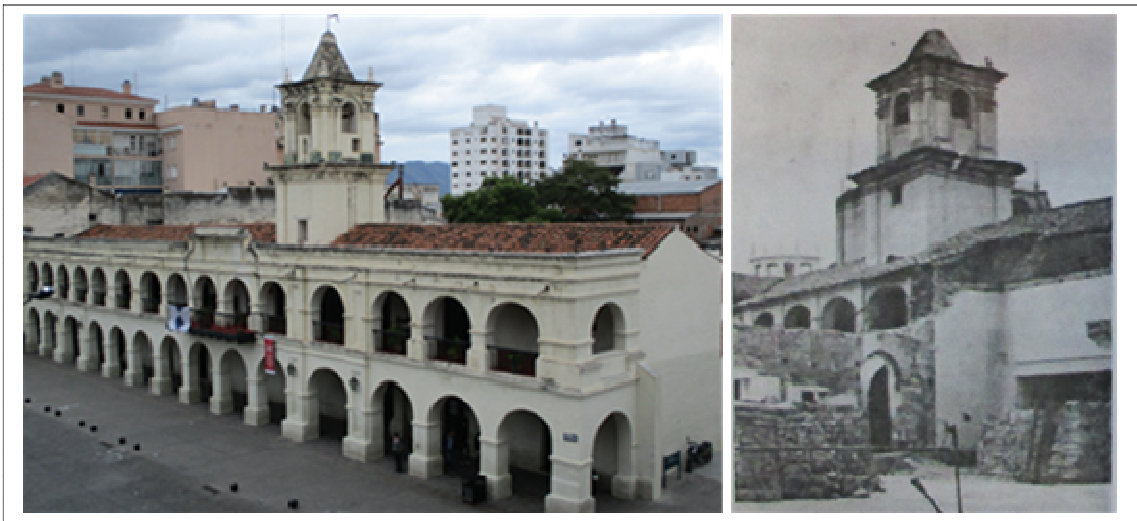
Figura 3. Fachada principal hacia la Plaza 9 de Julio - **Figura 4.** Patio Mayor (NO) durante la restauración

Desde una perspectiva urbana, la conservación del cabildo repercutió positivamente en el entorno inmediato. No solo se salvaguardó un modelo tipológico de la arquitectura colonial, sino que algunos de los elementos estructurantes tales como la recova fueron adoptados como estrategia de diseño en las restantes edificaciones perimetrales a la Plaza 9 de Julio. Este espacio de transición, muy difundido en climas templados y cálidos por el aporte de sombra en verano y el ingreso del sol en invierno, fue una de las primeras graduaciones espaciales que se establecieron entre el espacio exterior e interior, potenciando la creación de microclimas urbanos. Posteriormente, tuvo lugar una intervención urbana que elevó las calzadas nivelándolas con las veredas perimetrales. De este modo, las calles semi-peatonales priorizaron la circulación de ciclistas y peatones. Así, al disminuir el uso del automóvil se redujo considerablemente la polución procedente del tráfico, Figura 3.

La restauración del conjunto se llevó a cabo en dos etapas, entre los años 1941 y 1946, Figura 4. El proyecto del Arq. Mario J. Buschiazzi se definió según los siguientes criterios:

En este marco, se demolieron una sucesión de locales que ocupaban más de dos tercios de la superficie actual del patio mayor y aproximadamente un tercio del actual patio principal. Las construcciones agregadas habían avanzado sobre las líneas de las recovas preexistentes, tapiando vanos originales, sin ningún criterio que garantizara mínimas condiciones de higiene y salubridad.

Fig. 3. Fachada principal del Cabildo. Fuente: Fotografía de la autora.

Fig. 4. El ángulo NO del patio principal durante las tareas de restauración. Fuente: Museo Histórico del Norte

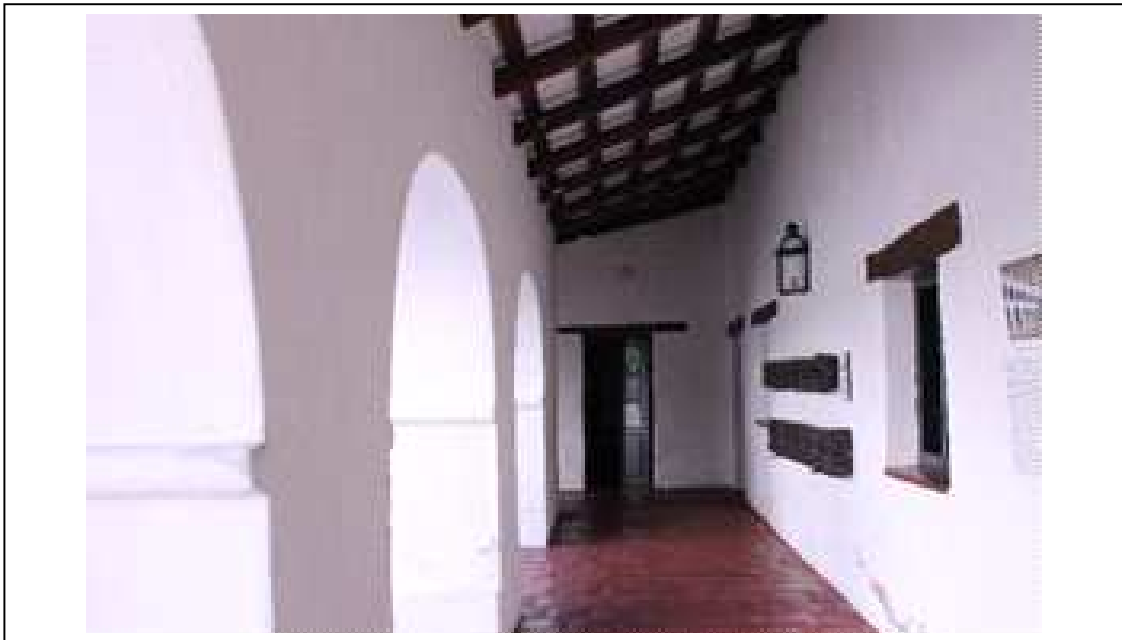
Figura 5. Detalle de la recova oeste del patio mayor.

En la actualidad el edificio logra condiciones de confort interno pudiendo prescindir de equipos de acondicionamiento artificial. Sus generosos muros permiten la ganancia de calor en invierno y la refrigeración en verano. En el interior, la recova oficia como un recurso de control termo lumínico para lograr la transición entre los ambientes interiores y el patio mayor exterior, con gran amplitud térmica y alta radiación solar, Figura 5.

Fig. 5. Detalle de la recova oeste del patio mayor. Fuente: Fotografía de la autora.

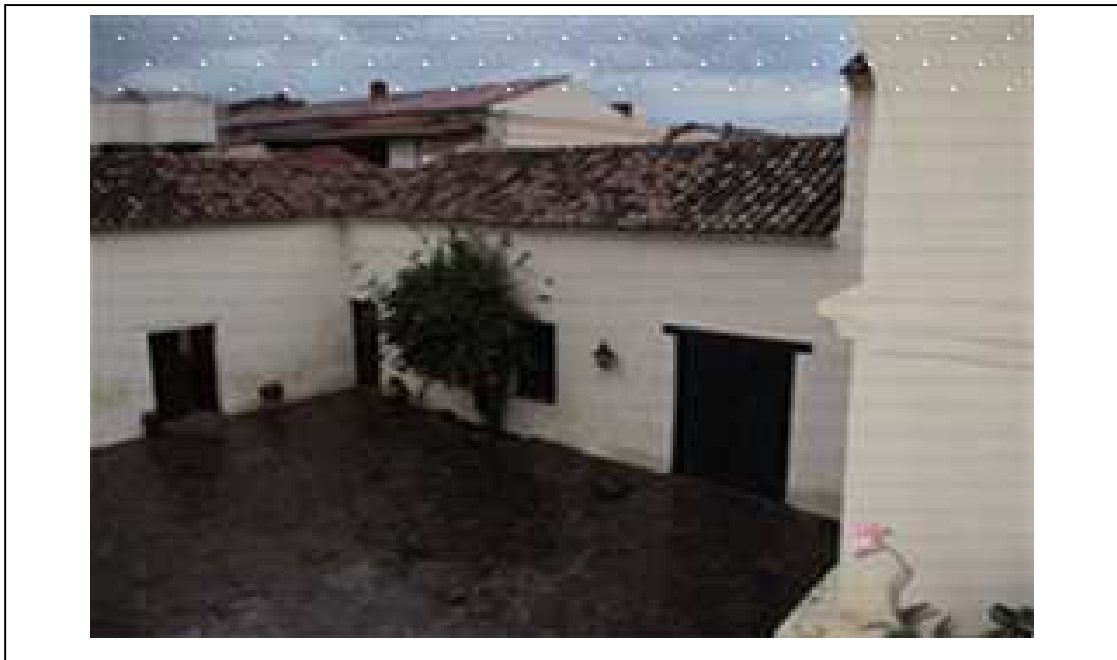
Figura 6. Detalle del ángulo SO del patio principal.

Sin embargo, el patio principal, carente de galerías perimetrales y aleros en tres de sus caras, presenta problemas de humedad dado que sus muros se encuentran expuestos a la lluvia y el viento, Figura 6.

Fig. 6. Detalle del ángulo SO del patio principal. Fuente: Fotografía de la autora.
