IDENTIFICACIÓN Y VALORACIÓN DEL PATRIMONIO PRECOLOMBINO CONSTRUIDO CON TIERRA MODELADA

IDENTIFICATION AND ASSESSMENT OF THE PRE-COLUMBIAN HERITAGE BUILT WITH COB

Luis Fernando Guerrero Baca *

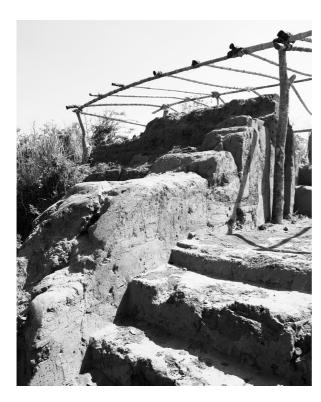
Figura 1: Núcleo de una de las plataformas del sitio arqueológico de La Joya, Veracruz, en el que se observan con dificultad las superposiciones constructivas. Fuente: Fotografía del autor.

En el caso de México, los estudios arqueológicos de estructuras de tierra son comparativamente más recientes que los que se han desarrollado en torno a obras hechas con materiales pétreos. Este desfasamiento epistémico en parte es consecuencia de que hasta no hace mucho tiempo se contaba con escasos antecedentes acerca de los componentes constructivos de tierra y sobre los métodos más apropiados para su identificación en contexto. Las excavaciones de este tipo de yacimientos presentan una alta complejidad para poder reconocer vestigios dentro de una intrincada matriz térrea conformada por sedimentos naturales acumulados por movimientos hídricos o eólicos, o por el colapso de etapas de ocupación posterior de las estructuras antiguas (Guerrero, 2016a). Además, los fragmentos encontrados generalmente no están en su posición original, por lo que se forman estratos que pueden incluir secciones de plataformas, enlucidos, muros derruidos, decoraciones, entrepisos y cubiertas colapsadas, sobrepuestas etapa tras etapa. Al tratarse de una materia prima tan semejante en todos los elementos constructivos, resulta difícil registrar el límite entre cada capa (Figura 1).

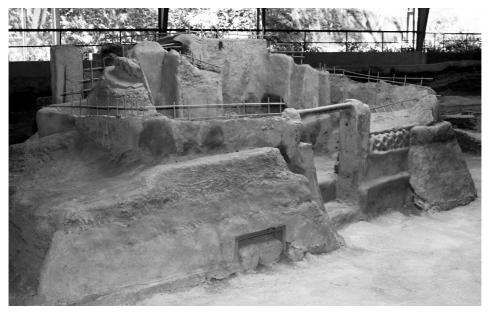
Figura 2: En Joya de Cerén, El Salvador, coexistían técnicas constructivas de bajareque, adobe y tierra modelada, colocadas sobre basamentos de tierra compactada. Fuente: Fotografía del autor.

Aunque lo más reconocido y mejor documentado de estas combinaciones constructivas suela ser el componente pétreo, es necesario destacar el hecho de que incluso esta arquitectura no existiría sin el uso de los morteros térreos que potenciaron su resistencia mecánica y la durabilidad de las estructuras, pero sobre todo, el desarrollo de geometrías arquitectónicas imposibles de haberse construido con piedra asentada "en seco" (Vargas, Iwaki y Rubiños, 2011). A su vez, en muchos lugares en los que incluso se contaba con la posibilidad de construir con piedra, las sociedades antiguas optaron por el uso de la tierra debido a que, además de dotar a los espacios de adecuadas condiciones de confort bioclimático a partir de procesos constructivos muy accesibles, la tecnología se depuraba con el aprendizaje de su respuesta ante los terremotos (Figura 2).

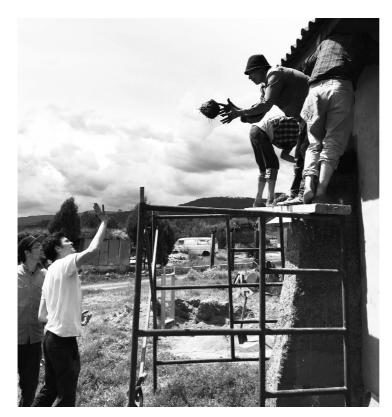
Figura 4: Práctica de construcción con esferas de barro modeladas y posteriormente compactadas. XIV Congreso Internacional de Arquitectura en Tierra. Tradición e Innovación. Tlaxco, Tlaxcala, México. Fuente: Fotografía del autor.

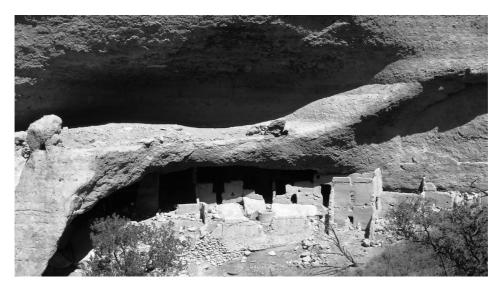
Figura 5: Vestigios de un edificio de tres niveles en la Cueva de Sírupa, Chihuahua, en el norte de México. Fuente: Fotografía del autor.

Necesariamente, el grosor de los muros estará en función de la altura final de los edificios y del número de pisos con los que contarán. Por ejemplo, en las llamadas "Casas en acantilado" de la sierras del norte de México, edificios de dos niveles de altura, los muros presentan un grosor de entre 30 y 40 cm en sus arranques, mientras que los segundos pisos tienen paredes más delgadas (Figura 5).

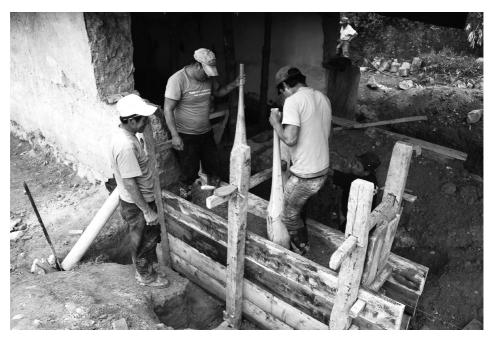
Figura 6: En la construcción de muros de tapia, la tierra requiere estar casi seca. Chuquiribamba, Ecuador. Fuente: Fotografía del autor.

Se suele usar material extraído recientemente del terreno para que mantenga su humedad natural (Figura 6). Cuando esta condición no se puede cumplir, es necesario humedecerlo paulatinamente antes de proceder a su compactación capa por capa dentro del encofrado. El porcentaje de agua requerido varía en función de la granulometría de cada tierra y del tipo de arcilla presente (Hoffmann, 2011).

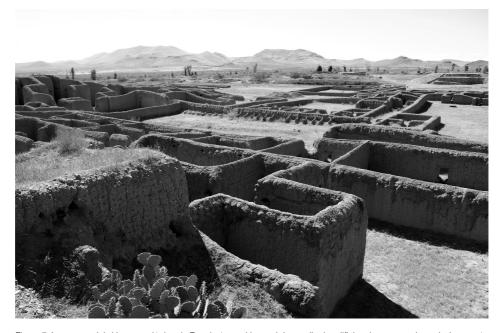
Figura 7: Los muros del sitio arqueológico de Paquimé permitieron el desarrollo de edificios de cuatro y cinco niveles, según narran las crónicas de la época colonial. Fuente: Fotografía del autor.

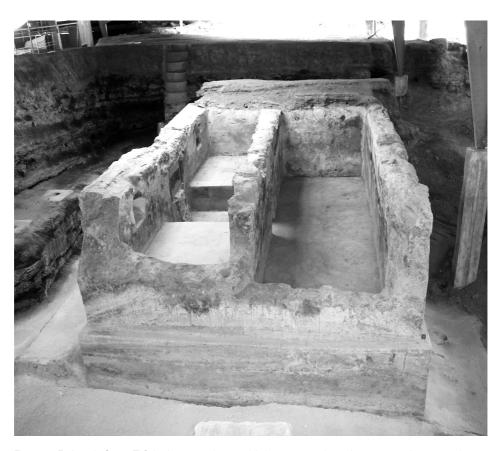
Figura 10: En Joya de Cerén, El Salvador, se usó tierra modelada y compactada en algunos muros de carga y refuerzos de componentes de bajareque. Sin embargo, la aldea sucumbió bajo cenizas volcánicas. Fuente: Fotografía del autor.

un legado tradicional. Incluso es posible que la técnica ni siquiera haya sido documentada por estudiosos europeos del período colonial porque no tuvieron oportunidad de observar sus procesos constructivos. Cuando ellos conocieron asentamientos antiguos, algunos ya tenían varios siglos de abandono, como fue el caso de Paquimé y La Joya en México, o bien habían sido cubiertos por la arena del desierto, como sucedió en la Aldea de Tulor en Chile, o sepultados por cenizas volcánicas, como en Joya de Cerén en El Salvador (Figura 10).

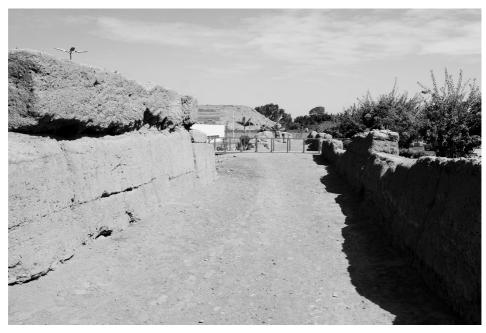
Figura 11: Tramos del Camino Inca colindantes con la Pontificia Universidad Católica del Perú, en Lima. Fuente: Fotografía del autor.

Sin embargo, las evidencias arqueológicas muestran que la resistencia de las estructuras es lo suficientemente elevada como para permitir la conformación de muros de edificios de varios niveles. Asimismo, son estructuras viables como muros de contención de empujes de montículos piramidales como los que perviven en diversos yacimientos peruanos, como el Complejo de Maranga, la Huaca Bellavista y algunas secciones del Camino Inca localizadas en la ciudad de Lima (Figura 11).

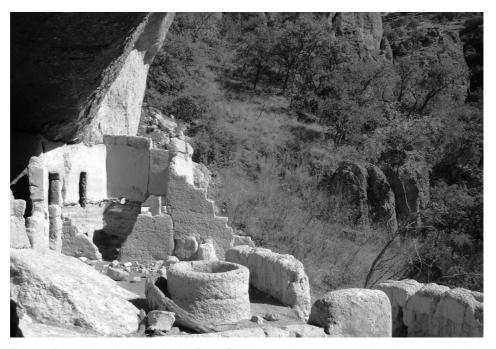
Figura 12: Restos del conjunto habitacional de Sírupa, Chihuahua, en el que se conserva la base de un granero de planta cilíndrica. Fuente: Fotografía del autor.
