# REFLEXIONES ACERCA DE LA ARQUITECTURA PRECOLOMBINA EN EL PERÚ

## REFLECTIONS ON PERUVIAN PRE-COLUMBIAN ARCHITECTURE

**Henry Eduardo Torres Peceros \***

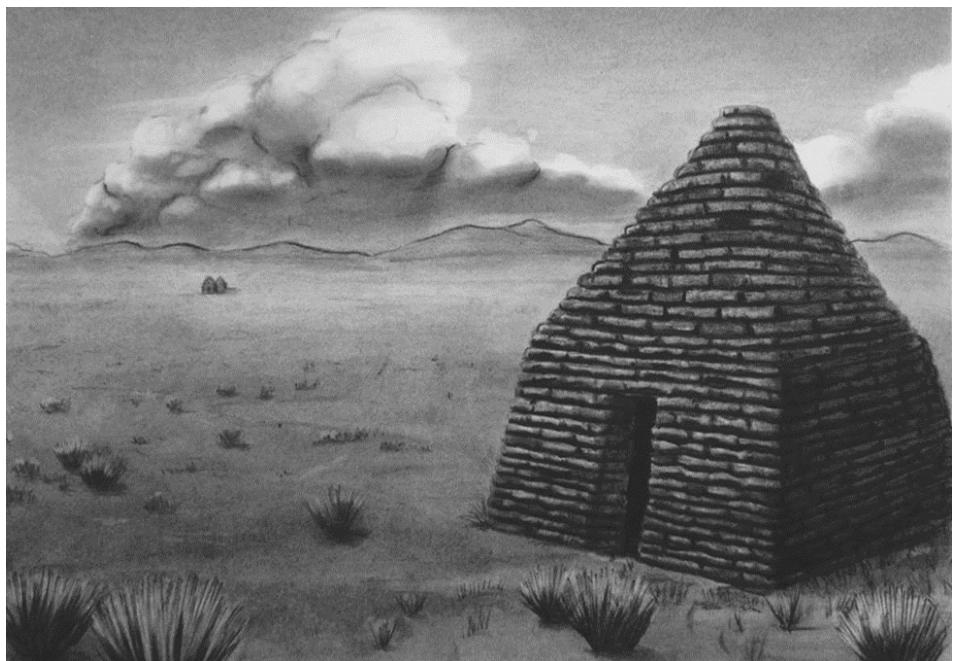
Figura 1: Putucus, una construcción tradicional construida con tierra en el altiplano peruano. Fuente: (Aldana, 2018)<sup>3</sup>.

Esta serie de conocimientos es de vital importancia. La adecuada orientación de los edificios permite plantear soluciones para combatir los efectos negativos de la temporada invernal en las zonas alto-andinas peruanas. Particularmente interesante es el sistema constructivo de los Putucus puesto que, de acuerdo con las investigaciones arqueológicas, los primeros adobes se habrían obtenido de bloques de barro endurecido, cortados directamente del suelo. Al parecer los llamaron “tica” desde aquellas épocas.

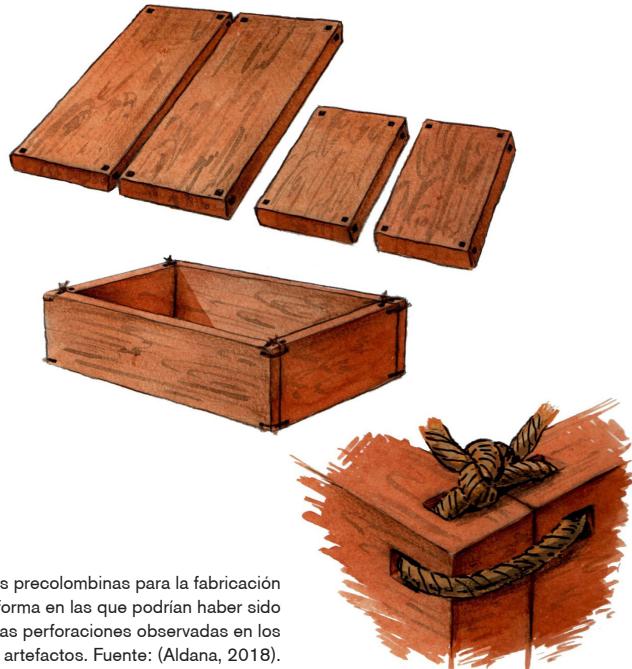
Figura 2: Moldes o gáveras precolombinas para la fabricación de adobes. Se muestra la forma en las que podrían haber sido utilizados de acuerdo con las perforaciones observadas en los artefactos. Fuente: (Aldana, 2018).

En una situación opuesta a lo que sucedía en los Andes, en los antiguos frisos de la tumba de Rejmira, en Egipto, se puede conocer detalladamente el proceso de fabricación de adobes en una fecha estimada en torno al 1500 a.C. Estas representaciones hicieron posible el conocimiento acerca de los constructores egipcios de la antigüedad. Existe consenso entre los investigadores del antiguo Perú en que los primeros adobes, fabricados con moldes, aparecieron en el intermedio temprano (200 A.C.), conformados por estructuras muy frágiles de cañas amarradas en forma de pequeñas tablillas. Estos adobes son de fácil identificación, pues las improntas de las cañas quedaron impresas en el barro fresco. El empleo de gáveras de madera de caras planas se produjo posteriormente, entre el Horizonte Medio (año 500 D.C.) y los inicios del intermedio tardío (1300 D.C.) (Figura 2). Poco se conoce

El hallazgo de otra gaveta ha sido reportado por el arqueólogo Walter Tosso<sup>9</sup> (2017), en la Provincia de Huaral. En plena temporada del proyecto de investigación que él dirige, fueron encontradas en perfecto estado de conservación cuatro piezas de madera. Se trataba de unas tablillas de bordes irregulares con formas rectangulares, agrupadas en dos pares de dimensiones similares. Se encontraban muy juntas las unas de las otras, cada una con una perforación cuadrangular cerca de sus cuatro vértices, muy similar al objeto 75934<sup>10</sup>. La definición del objeto fue unánime, se trataba de una gaveta prehispánica abandonada u ofrendada. Se encontraba cerca de donde fueron modelados los adobes del asentamiento. Las mediciones que se hicieron comparándola con los adobes existentes en el sitio corroboraron inmediatamente esta hipótesis. Los trabajos en madera en épocas precolombinas tuvieron un desarrollo importante, pues se podían fabricar objetos mediante diversas técnicas como el tallado, el perforado y el cortado. Daban lugar a piezas escultóricas como máscaras e ídolos, pero también a herramientas utilizadas para la fabricación de tejidos y para la agricultura. Estos elementos son comúnmente encontrados en contextos arqueológicos y con frecuencia se hallan expuestos en los museos. En el caso de la textilería, que todavía se mantiene en uso el telar de cintura y otras técnicas de origen precolombino, también se emplean las mismas herramientas. Contrariamente, los registros de herramientas de construcción precolombinas son escasos. Ello obedece, probablemente, a la propia naturaleza manual del trabajo o al uso compartido de herramientas agrícolas para la obtención y manipulación de la tierra. Dichas herramientas son objetos poco conocidos y, por lo tanto, su identificación también se dificulta. Podría afirmarse que el objeto 75934 descrito anteriormente, fue parte de una gaveta precolombina. Si bien se aguarda la confirmación de estas hipótesis, las dimensiones de la tabla así lo indicarían, puesto que podría tratarse de una gaveta Inca. Dichos adobes usualmente poseen 60 cm o más de largo, y los 14 cm de altura del adobe también responden a una altura promedio. Los adobes de la cultura Yschma, sociedad precedente a la Inca y originaria del valle del Rímac, poseen por lo general menores dimensiones, principalmente en la altura.

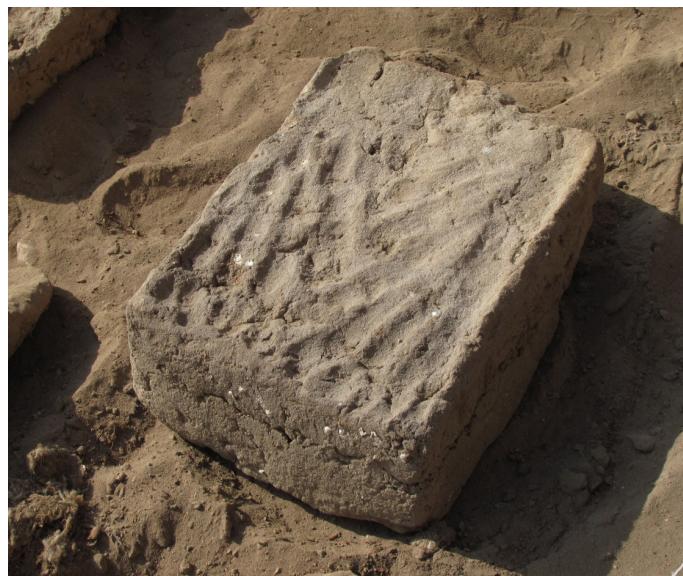
Figura 3:  
Adobe precolombino con  
huellas de manos.  
Dimensiones aproximadas:  
30 cm x 20 cm x 12 cm.  
Fuente: Fotografía del autor.

Casi todos los adobes prehispánicos poseen claras huellas de los adoberos que los fabricaron<sup>11</sup>. Dichas improntas son muy variadas, algunas simplemente parecen surcos dibujados con los dedos sobre la superficie del barro fresco, como resultado natural del moldeado. En otros casos se encuentran huellas humanas que plasman manos completas, de pies y manos de niños (Figuras 3 y 4). También se visualizan huellas de animales, tales como perros. Estas marcas aportan datos muy interesantes acerca del contexto cultural de aquellas épocas. La presencia de niños o perros habla de un entorno familiar durante las horas de trabajo. Del mismo modo, algunas huellas de manos completas parecieran buscar la trascendencia. Todas ellas, sin embargo, aparentan ser producto de un acto espontáneo. A través de las huellas en los adobes precolombinos puede intentar recrearse la vida cotidiana de varios siglos atrás (Figura 5) ¿Por qué aparece la mano de un niño en un adobe recién moldeado? ¿Acaso los niños acompañaban a sus padres en estas tareas? ¿Es una travesura o la huella es una idea deliberada de sus padres para inmortalizar el momento de hacer una pausa lúdica y compartir con su hijo un instante íntimo en medio de horas de agobio y trabajo, en un mundo que solo entendía la vida colectivamente? ¿Qué puede decirse respecto a la huella de un perro? Es sabido que en épocas prehispánicas el *Allqo* o perro era un habitual acompañante de las faenas del trabajo. Incluso se lo enfardelaba y enterraba como a los hombres. Las huellas de un perro en un adobe Yschma de 800 años de antigüedad demuestran su presencia durante las jornadas laborales de los adoberos precolombinos (Figura 6). Es posible que nunca se llegue a comprender en profundidad a estas civilizaciones, cuyos restos permanecen bajo la arena o los escombros. Quizás, a través de sus adobes se los pueda conocer mejor, ya que con el tiempo se han tornado en un elemento representativo y único en su naturaleza. Además de ser un material constructivo, se trata de un testimonio extraordinario del pasado escondido y arrebatado por los siglos de olvido. Es un túnel mágico en el tiempo, donde es posible encontrar las marcas de las manos de hombres diestros y agobiados que realizaron estas estructuras hace cientos de años. El sol y la pampa desértica acompañaron a estos vitales hombres que hicieron en el desierto una maravilla, una obra capaz de imponerse sobre la naturaleza de una manera sobrecogedora. Los adobes no son meros bloques de tierra, son ante todo testimonios de días, semanas y años de trabajo, de lucha y sacrificio. Las marcas de los dedos y manos son un importante testimonio histórico, físico, que aporta una información valiosa sobre los procedimientos constructivos y que permite inferir rasgos que ayuden a reconstruir a estos grupos humanos, cuyo esfuerzo y organización parece haberse olvidado.

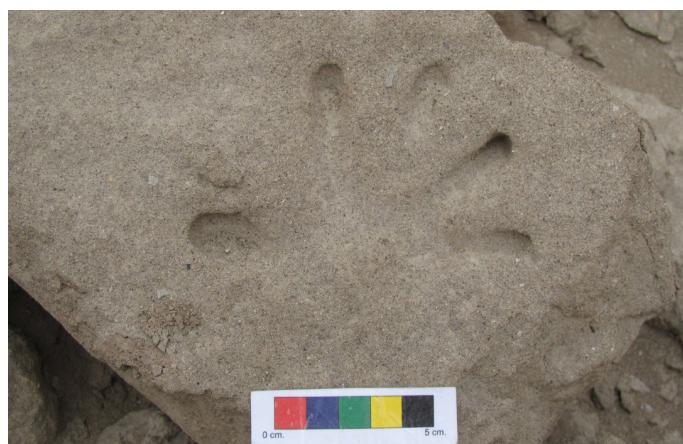
Figura 4:  
Adobe precolombino con la  
huella de un niño de approxima-  
damente cuatro años. Fuente:  
Fotografía del autor.

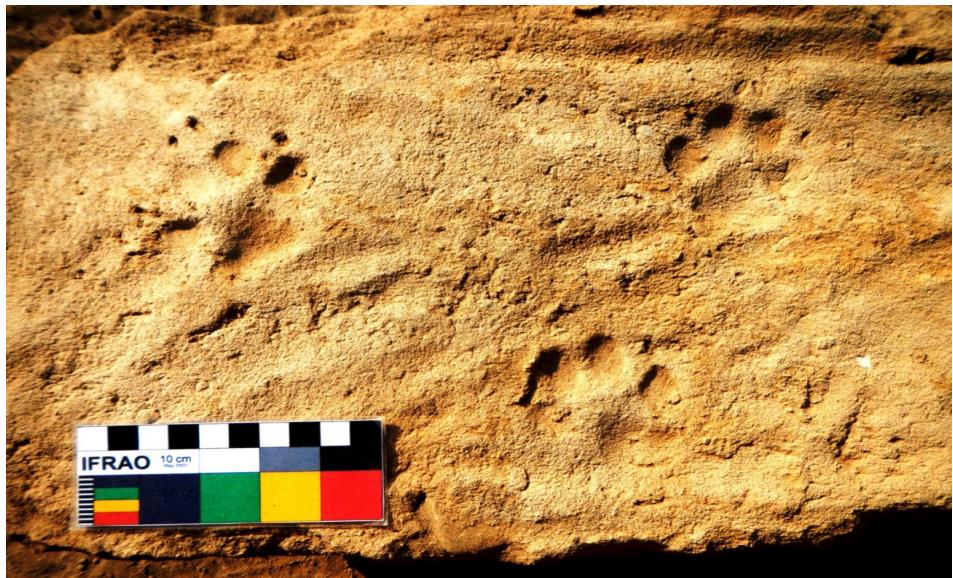
Figura 6: Adobe precolombino. Se observan las huellas de un perro, usuales acompañantes en las actividades cotidianas.  
Fuente: Fotografía del autor.

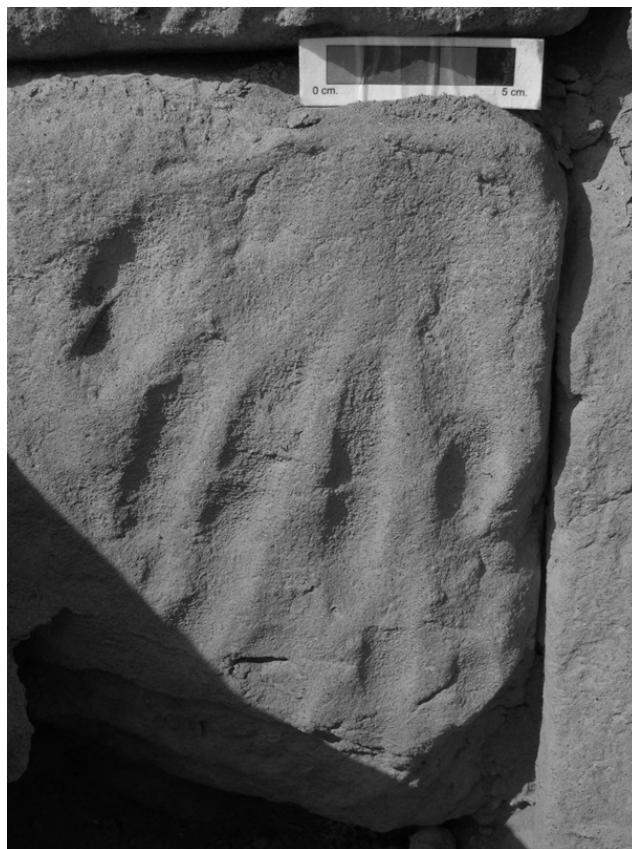
Figura 7: Adobe precolombino con huella de la mano completa de un hombre adulto.  
Fuente: Fotografía del autor.

Las impresiones de dedos y manos en los adobes precolombinos son muy similares a las de los adoberos actuales del campo (Figura 7). Lamentablemente, es cada vez más difícil encontrarlos. Si fuera posible verlos trabajar, se comprendería que estas huellas son el indicio de trabajo rápido y diestro, ¡no hay tiempo que perder!, habrán pensado. Seguramente había mucha tarea por delante y miles de adobes por moldear. Por encima de ellos el sol calcina el aire y los hombres trabajan incansables. El barro se transforma, de pronto, en las manos de estos hombres, y se convierte en edificios, los edificios en una ciudad y la ciudad en un santuario. Los hombres que realizan obras que los trascienden son también como dioses, y ellos, al parecer, lo sabían muy bien.
