■ REFLEXIONES ACERCA DE LA ARQUITECTURA PRECOLOMBINA EN EL PERÚ

Henry Eduardo Torres Peceros

Anales del IAA #48 (2) - julio / diciembre de 2018 - (157-170) - ISSN 2362-2024 - Recibido: 27/05/2018 - Aceptado: 26/06/2018.

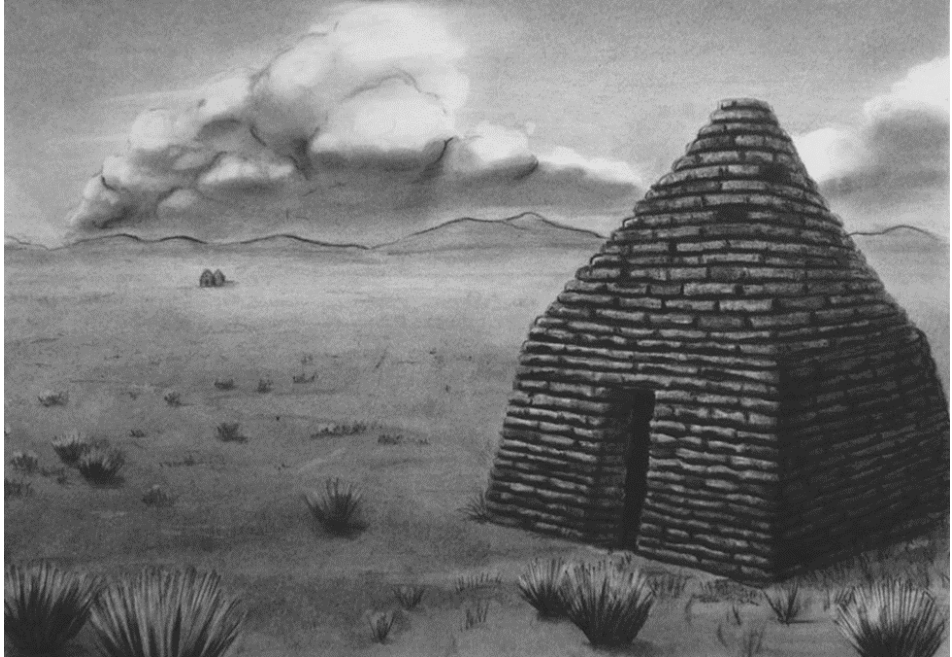
Figura 1: Putucos, una construcción tradicional construida con tierra en el altiplano peruano. Fuente: (Aldana, 2018)⁹.

Esta serie de conocimientos es de vital importancia. La adecuada orientación de los edificios permite plantear soluciones para combatir los efectos negativos de la temporada invernal en las zonas alto-andinas peruanas. Particularmente interesante es el sistema constructivo de los Putucos puesto que, de acuerdo con las investigaciones arqueológicas, los primeros adobes se habrían obtenido de bloques de barro endurecido, cortados directamente del suelo. Al parecer los llamaron “tica” desde aquellas épocas.

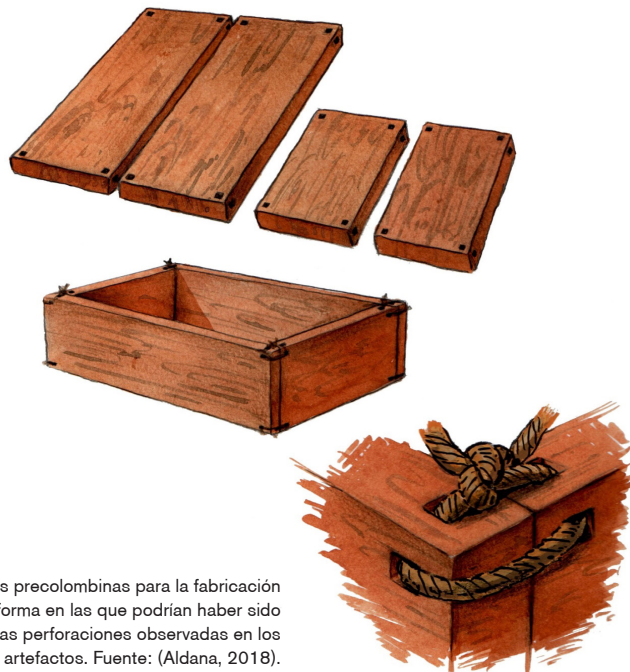
Figura 2: Moldes o gaveras precolombinas para la fabricación de adobes. Se muestra la forma en las que podrían haber sido utilizados de acuerdo con las perforaciones observadas en los artefactos. Fuente: (Aldana, 2018).

En una situación opuesta a lo que sucedía en los Andes, en los antiguos frisos de la tumba de Rejmira, en Egipto, se puede conocer detalladamente el proceso de fabricación de adobes en una fecha estimada en torno al 1500 a.C. Estas representaciones hicieron posible el conocimiento acerca de los constructores egipcios de la antigüedad. Existe consenso entre los investigadores del antiguo Perú en que los primeros adobes, fabricados con moldes, aparecieron en el intermedio temprano (200 A.C.), conformados por estructuras muy frágiles de cañas amarradas en forma de pequeñas tablillas. Estos adobes son de fácil identificación, pues las improntas de las cañas quedaron impresas en el barro fresco. El empleo de gaveras de madera de caras planas se produjo posteriormente, entre el Horizonte Medio (año 500 D.C.) y los inicios del intermedio tardío (1300 D.C.) (Figura 2). Poco se conoce

acerca de los moldes de los adobes de caras planas. Se cree que se habrían conformado con tablillas de madera alisada. Sin embargo, la ausencia de testimonios orales, escritos y gráficos que permitan conocer la forma de dichos moldes o gaveras, y el modo en que se empleaban, explica el actual desconocimiento de mayores detalles⁷.

El hallazgo de otra gavera ha sido reportado por el arqueólogo Walter Tosso⁹ (2017), en la Provincia de Huaral. En plena temporada del proyecto de investigación que él dirigía, fueron encontradas en perfecto estado de conservación cuatro piezas de madera. Se trataba de unas tablillas de bordes irregulares con formas rectangulares, agrupadas en dos pares de dimensiones similares. Se encontraban muy juntas las unas de las otras, cada una con una perforación cuadrangular cerca de sus cuatro vértices, muy similar al objeto 75934¹⁰. La definición del objeto fue unánime, se trataba de una gavera prehispánica abandonada u ofrendada. Se encontraba cerca de donde fueron modelados los adobes del asentamiento. Las mediciones que se hicieron comparándola con los adobes existentes en el sitio corroboraron inmediatamente esta hipótesis. Los trabajos en madera en épocas precolombinas tuvieron un desarrollo importante, pues se podían fabricar objetos mediante diversas técnicas como el tallado, el perforado y el cortado. Daban lugar a piezas escultóricas como máscaras e ídolos, pero también a herramientas utilizadas para la fabricación de tejidos y para la agricultura. Estos elementos son comúnmente encontrados en contextos arqueológicos y con frecuencia se hallan expuestos en los museos. En el caso de la textilería, que todavía se mantiene en uso el telar de cintura y otras técnicas de origen precolombino, también se emplean las mismas herramientas. Contrariamente, los registros de herramientas de construcción precolombinas son escasos. Ello obedece, probablemente, a la propia naturaleza manual del trabajo o al uso compartido de herramientas agrícolas para la obtención y manipulación de la tierra. Dichas herramientas son objetos poco conocidos y, por lo tanto, su identificación también se dificulta. Podría afirmarse que el objeto 75934 descrito anteriormente, fue parte de una gavera precolombina. Si bien se aguarda la confirmación de estas hipótesis, las dimensiones de la tabla así lo indicarían, puesto que podría tratarse de una gavera Inca. Dichos adobes usualmente poseen 60 cm o más de largo, y los 14 cm de altura del adobe también responden a una altura promedio. Los adobes de la cultura Yschma, sociedad precedente a la Inca y originaria del valle del Rímac, poseen por lo general menores dimensiones, principalmente en la altura.

10 Estas perforaciones habrían servido para unir las tablillas mediante soguillas. Debido a la ausencia de clavos, la utilización de cuerdas era muy frecuente en los Andes. Un ejemplo similar puede encontrarse en un hallazgo de la época Moche denominado "Caja incisa", que consta de un cubo de piedra en el cual cada lado presenta horadaciones cerca de sus vértices que habrían servido de unión en forma similar a las gaveras.

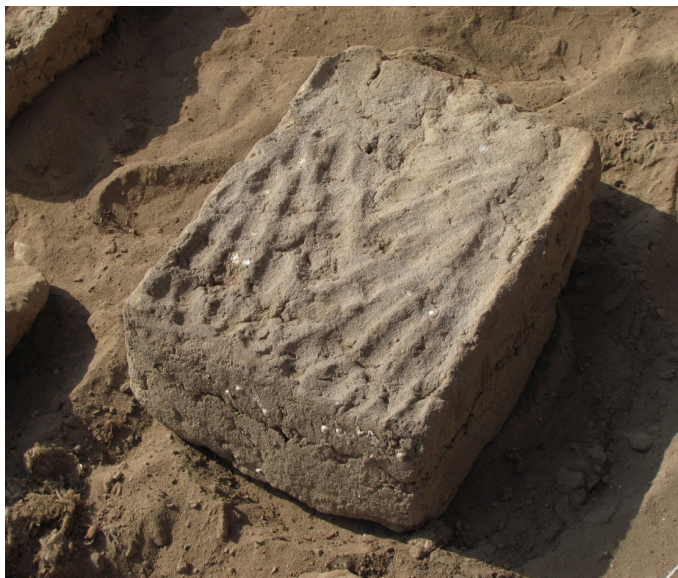
Figura 3:
Adobe precolombino con
huellas de manos.
Dimensiones aproximadas:
30 cm x 20 cm x 12 cm.
Fuente: Fotografía del autor.

Casi todos los adobes prehispánicos poseen claras huellas de los adoberos que los fabricaron¹¹. Dichas improntas son muy variadas, algunas simplemente parecen surcos dibujados con los dedos sobre la superficie del barro fresco, como resultado natural del moldeado. En otros casos se encuentran huellas humanas que plasman manos completas, de pies y manos de niños (Figuras 3 y 4). También se visualizan huellas de animales, tales como perros. Estas marcas aportan datos muy interesantes acerca del contexto cultural de aquellas épocas. La presencia de niños o perros habla de un entorno familiar durante las horas de trabajo. Del mismo modo, algunas huellas de manos completas parecieran buscar la trascendencia. Todas ellas, sin embargo, aparentan ser producto de un acto espontáneo. A través de las huellas en los adobes precolombinos puede intentar recrearse la vida cotidiana de varios siglos atrás (Figura 5) ¿Por qué aparece la mano de un niño en un adobe recién moldeado? ¿Acaso los niños acompañaban a sus padres en estas tareas? ¿Es una travesura o la huella es una idea deliberada de sus padres para inmortalizar el momento de hacer una pausa lúdica y compartir con su hijo un instante íntimo en medio de horas de agobio y trabajo, en un mundo que solo entendía la vida colectivamente? ¿Qué puede decirse respecto a la huella de un perro? Es sabido que en épocas prehispánicas el *Allqo* o perro era un habitual acompañante de las faenas del trabajo. Incluso se lo enfardelaba y enterraba como a los hombres. Las huellas de un perro en un adobe Yschma de 800 años de antigüedad demuestran su presencia durante las jornadas laborales de los adoberos precolombinos (Figura 6). Es posible que nunca se llegue a comprender en profundidad a estas civilizaciones, cuyos restos permanecen bajo la arena o los escombros. Quizás, a través de sus adobes se los pueda conocer mejor, ya que con el tiempo se han tornado en un elemento representativo y único en su naturaleza. Además de ser un material constructivo, se trata de un testimonio extraordinario del pasado escondido y arrebatado por los siglos de olvido. Es un túnel mágico en el tiempo, donde es posible encontrar las marcas de las manos de hombres diestros y agobiados que realizaron estas estructuras hace cientos de años. El sol y la pampa desértica acompañaron a estos vitales hombres que hicieron en el desierto una maravilla, una obra capaz de imponerse sobre la naturaleza de una manera sobrecogedora. Los adobes no son meros bloques de tierra, son ante todo testimonios de días, semanas y años de trabajo, de lucha y sacrificio. Las marcas de los dedos y manos son un importante testimonio histórico, físico, que aporta una información valiosa sobre los procedimientos constructivos y que permite inferir rasgos que ayuden a reconstruir a estos grupos humanos, cuyo esfuerzo y organización parece haberse olvidado.

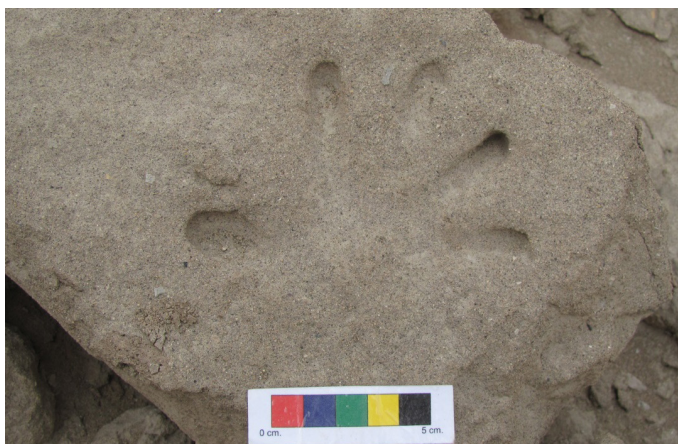
Figura 4:
Adobe precolombino con la
huella de un niño de aproxima-
damente cuatro años. Fuente:
Fotografía del autor.

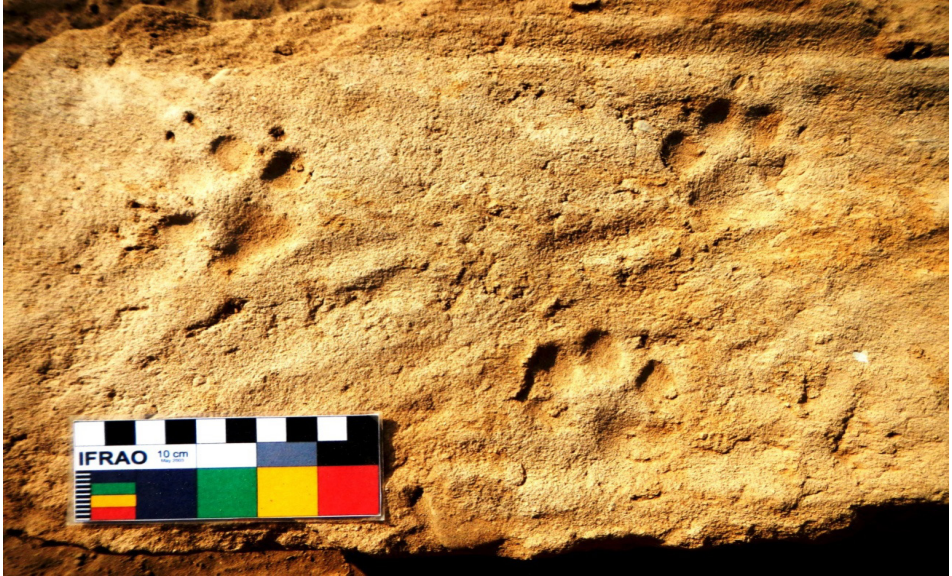
Figura 6: Adobe precolombino. Se observan las huellas de un perro, usuales acompañantes en las actividades cotidianas. Fuente: Fotografía del autor.

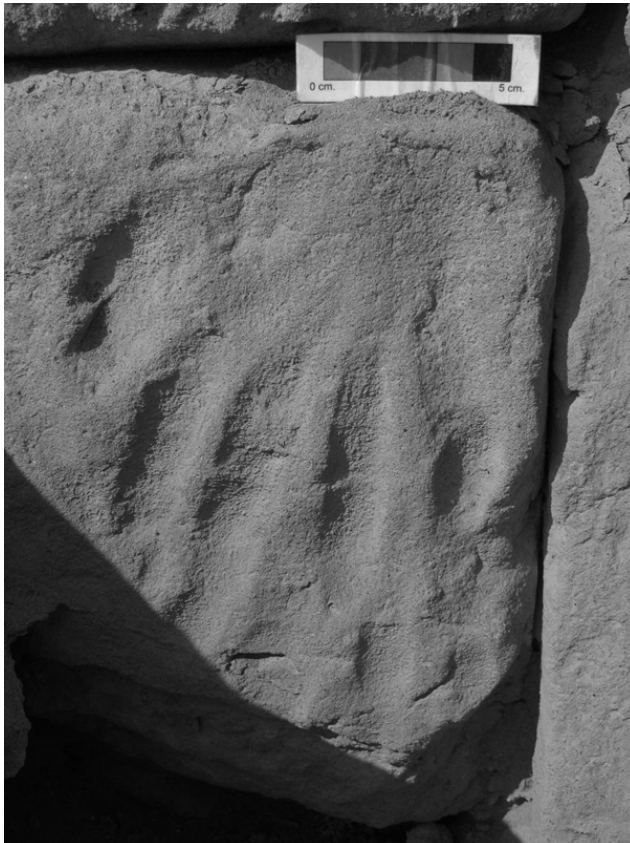
Figura 7: Adobe precolombino con huella de la mano completa de un hombre adulto. Fuente: Fotografía del autor.

Las impresiones de dedos y manos en los adobes precolombinos son muy similares a las de los adoberos actuales del campo (Figura 7). Lamentablemente, es cada vez más difícil encontrarlos. Si fuera posible verlos trabajar, se comprendería que estas huellas son el indicio de trabajo rápido y diestro, ¡no hay tiempo que perder!, habrán pensado. Seguramente había mucha tarea por delante y miles de adobes por moldear. Por encima de ellos el sol calcina el aire y los hombres trabajan incansables. El barro se transforma, de pronto, en las manos de estos hombres, y se convierte en edificios, los edificios en una ciudad y la ciudad en un santuario. Los hombres que realizan obras que los trascienden son también como dioses, y ellos, al parecer, lo sabían muy bien.
