■ CUATRO SIGLOS DE ARQUITECTURA DE TIERRA EN LA RIOJA. DESDE LA CONQUISTA HISPANA HASTA NUESTROS DÍAS

Luis Alfredo Orecchia y Eduardo Enrique Brizuela

**FOUR CENTURIES OF EARTHEN ARCHITECTURE IN LA RIOJA. FROM THE SPANISH CONQUEST
TO THE PRESENT**

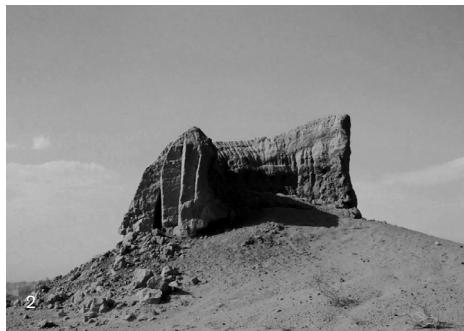
Los restos más antiguos de las edificaciones con tierra que son posteriores a la ocupación hispana son los fuertes del Bañado del Pantano, en el Departamento Arauco, y de Las Padercitas, en la capital provincial. Durante las Guerras Calchaquíes que asolaron el Noroeste Argentino, las ciudades de La Nueva Rioja y Londres se hallaban en grandes apuros debido a la rebelión generalizada de los nativos contra el abuso de los conquistadores. En 1633, Jerónimo Luis de Cabrera, nieto del fundador de Córdoba, ordenó la construcción de un fuerte en los bañados del Río Abaucán o Colorado, cuyas ruinas aún permanecen y se conocen como "Fuerte del Pantano". El objetivo de Cabrera fue crear un punto ofensivo-defensivo al sur del sistema de valles precordilleranos, para que sirviera además como reducción para los pueblos originarios. Hoy quedan restos del fuerte y de otras construcciones (Figura 2).

Figura 2: Fuerte del Pantano, Bañado de los Pantanos, Valle de Aimogasta. Fuente: Fotografía de los autores.

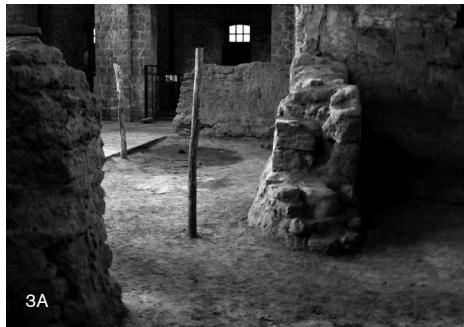
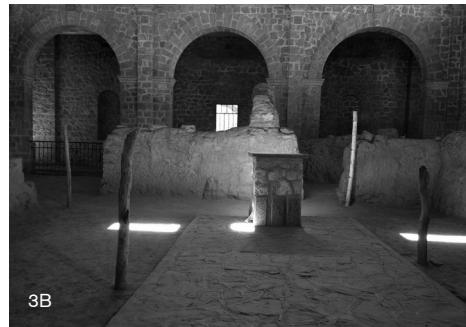
Las ruinas de este fuerte se encuentran protegidas por un templete, pero su degradación continúa debido a los daños producidos por los visitantes. Principalmente, el hecho de que durante las festividades se riegue abundantemente el piso con el fin de no levantar polvo, conlleva inevitables humedades ascendentes en los muros (Figuras 3A y 3B).

En ambos fuertes la técnica constructiva empleada fue la del tapial, pues por su rapidez de ejecución y su solidez resulta adecuada para construcciones defensivas. La tapia o tapial, muro monolítico de tierra encofrada y apisonada en el lugar, ha sido empleada en los valles precordilleranos donde no hay vegetación disponible para realizar cercos o divisiones entre campos. También se ha utilizado en la ejecución de cimientos y sobre cimientos y, en muy pocos casos, en la ejecución total de los muros.

Figuras 3A y 3B: Restos del fuerte de las Paderitas, Puerta de la Quebrada, Ciudad de la Rioja. Fuente: Fotografía de los autores.

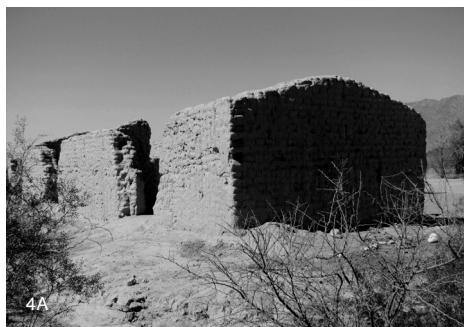
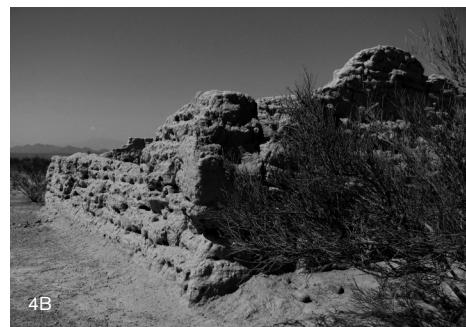
muros de adobe y tapial de una decena de habitaciones, restos de hornos de fundición de metales y una gran represa de agua (Figuras 4A y 4B).

Figuras 4A y 4B: Ruinas de Capayán, Valle de Antinaco-Los Colorados. Fuente: Fotografía de los autores.

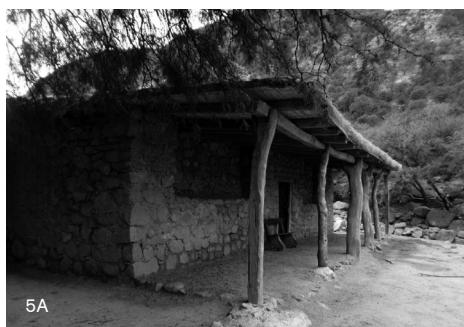
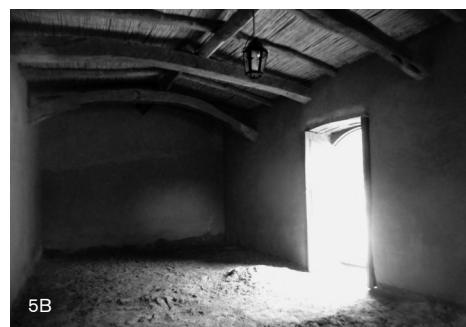
De la casa natal de Facundo Quiroga subsisten dos habitaciones, una con muros de piedra asentada en barro y otra de adobes. La estructura del techo consiste en una serie de vigas curvas de madera de algarrobo (*prosopis sp*), sobre las cuales se ubican piezas de algarrobo que conforman la cumbreña. Los cabios apoyan en esa cumbreña y en los muros perimetrales. La cubierta es de cañizo y torta de barro. Al frente de la habitación principal hay una galería sobre horcones de algarrobo (Figuras 5A y 5B).

Figuras 5A y 5B: Casa natal de Facundo Quiroga, San Antonio, Los Llanos Oeste. Fuente: Fotografía de los autores.

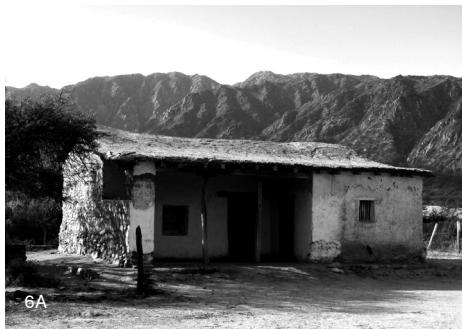
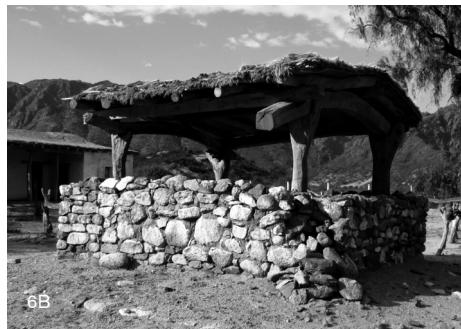
La vivienda de la finca de Anajuacio en la localidad de Malanzán, en los Llanos Riojanos, consta de una habitación principal construida con muros de adobes, a los que se le adosaron en tres de sus lados muros de piedra asentada en barro. Hacia el frente, se halla una pieza de menor tamaño en adobes y una galería. El techo de la habitación principal es a dos aguas, con una estructura de vigas de algarrobo que sostienen pies derechos sobre los que se asientan maderas, que conforman la cumbreña sobre la que apoyan los cabios. La cubierta es de cañizo y torta de barro. La cocina, recinto cuadrado separado de la casa con muretes bajos, rodea el fogón de piedra, bajo un techo de cañizo y torta de barro sobre vigas curvas de algarrobo montadas sobre cuatro horcones (Figuras 6A y 6B).

Figuras 6A y 6B: Finca de Anujuacio, Malanzán, Los Llanos Oeste. Fuente: Fotografía de los autores.

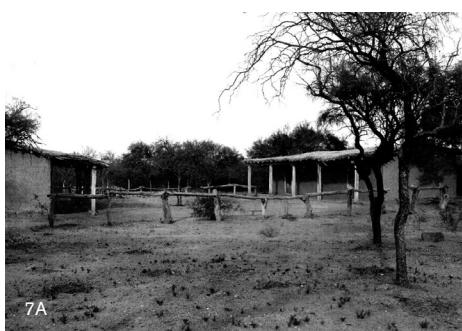
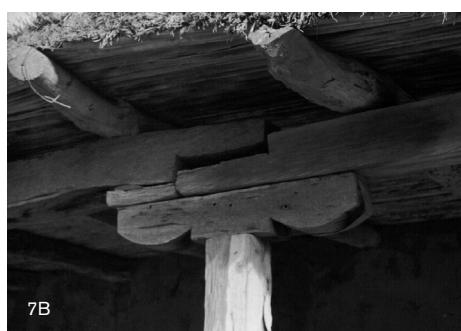
La casa del Chacho Peñaloza, presuntamente reconstruida durante la década de 1970 conforme a huellas y restos que quedaban en pie, consta de dos cuerpos construidos con muros de adobe y techo de estructura de madera, cañizo y torta de barro. Ambos cuerpos están separados por un amplio patio. Los lados libres del patio están marcados con sendos palenques para atar las caballadas (Figuras 7A y 7B).

Figuras 7A y 7B: Casa del Chacho Peñaloza, Huaja. Fuente: Fotografía de los autores.

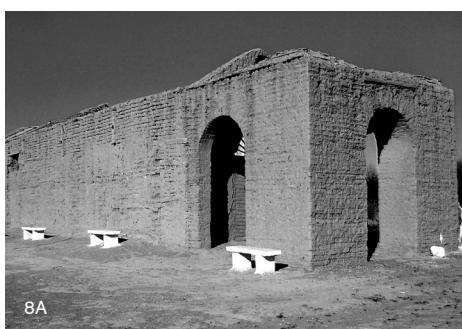
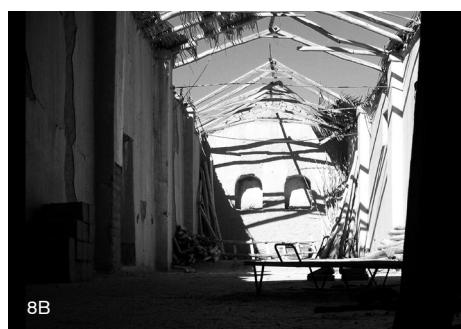
La iglesia de San José, en Alto Jagüé, pertenece al siglo XIX. A raíz de los daños producidos por el citado sismo, fue menester demoler la espadaña que coronaba el frente. Al levantarse una nueva capilla en las inmediaciones, el templo fue abandonado. A fines del siglo pasado colapsó el techo, pero sus muros y el imponente pórtico de acceso se mantienen en pie y resisten el paso del tiempo (Figuras 8A y 8B).

Figuras 8A y 8B: Antigua iglesia de San José de Alto Jagüé, Bolsón de Jagüé. Fuente: Fotografía de los autores.

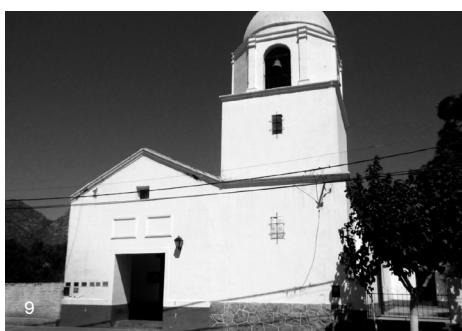
Figura 9: Santa Rosa de Anguinán, Valle de Antinaco-Los Colorados. Fuente: Fotografía de los autores.

El templo de Santa Rosa, en donde residió el primer curato con jurisdicción sobre todo el oeste provincial, es un templo de dos naves unidas por dos arcos abiertos en la pared que las divide. Se accede por un atrio sobre la nave principal, el cual se encuentra flanqueado por una torre formada por dos prismas sobre los que asienta un cuerpo octogonal, donde están ubicadas las campanas. Remata el conjunto una cúpula semiesférica. En el dintel del portal de entrada figura tallada la fecha 1784 (Figura 9).

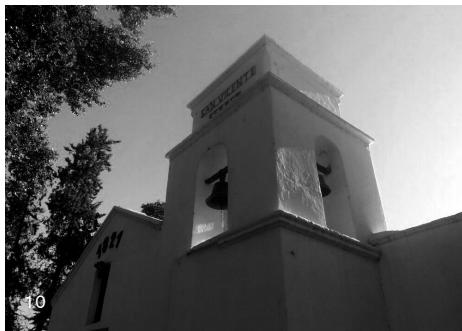
San Vicente Ferrer fue parte de una estancia jesuítica hasta la expulsión de la orden en 1767. Allí tenían viñedos y una bodega de la cual quedan pocos restos. Originalmente de una nave, se le agregó una segunda que se abre a través de dos arcos hacia un local lateral. El acceso es directo, sin atrio, y posee una torre campanario. Se encuentra ubicada al fondo de una plaza arbolada con plátanos de gran porte, que le brindan un marco adecuado (Figura 10).

Figura 10: San Vicente Ferrer de Nonogasta. Fuente: Fotografía de los autores.

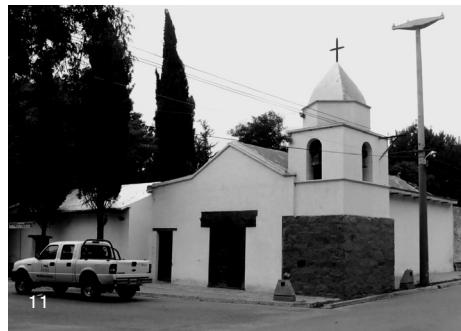
Santa Clara es una pequeña capilla de una nave, no posee atrio y se accede por un portal admirablemente tallado en algarrobo (*prosopis sp*). Su única torre lateral está revestida con piedra en su parte inferior. Data del año 1764 (Figura 11).

Figura 11: Santa Clara, Los Sarmientos. Fuente: Fotografía de los autores.

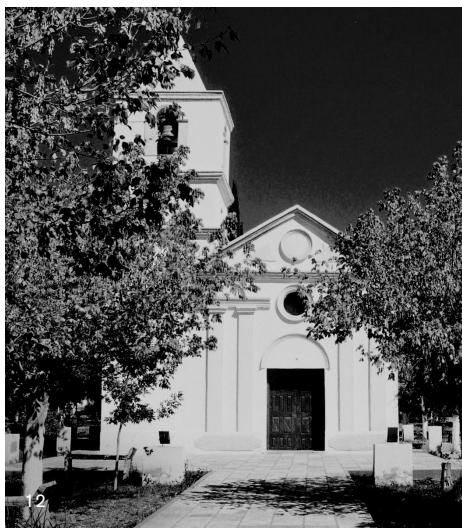
La iglesia de San José se encuentra ubicada dentro de la plaza del pueblo de Campanas, una solución adoptada en varios lugares de la provincia. Consta de una larga nave a la que se le adosan la sacristía y una torre campanario. La fachada fue modificada a fines del siglo XIX agregándole pilastres y cornisas (Figura 12).

Figura 12: San José, Campanas. Fuente: Fotografía de los autores.

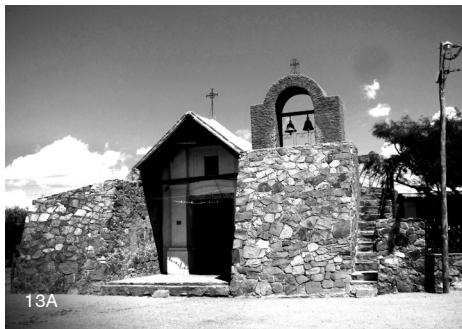
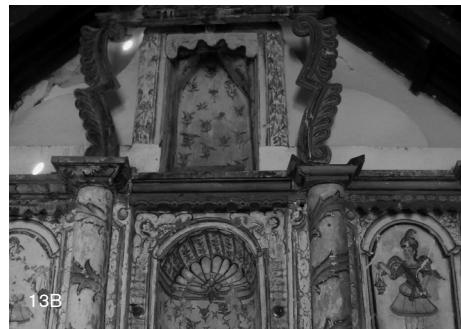
Otro templo destacable es el de San Isidro Labrador en la Sierra de las Minas, a unos 50 km al sur de Chepes. Se trata de una construcción de 1789 erigida como capilla de la merced, que los hermanos Miguel y Manuel Agüero poseían en la zona. Por sus características formales, es posible que hayan intervenido constructores que trabajaron con los jesuitas instalados en La Candelaria, actual Provincia de Córdoba. Posee un retablo en adobe con pinturas a base de cal de notable factura, en las que se destacan dos ángeles turiferarios, imágenes poco frecuentes en la arquitectura colonial americana. Luego del terremoto de San Juan de 1944, los muros de adobe fueron revestidos al exterior con muros de piedra para protegerlos. Sin embargo, al dejar a la cara interior como única posibilidad de interacción entre la humedad natural del adobe y el ambiente, sumado a reparaciones de los revoques realizadas con morteros cementicios, se produjo un proceso de degradación en las pinturas que provocó la desaparición parcial de una de las figuras (Ortiz Sosa, Almirón y Orecchia, 2014) (Figuras 13A y 13B).

Figuras 13A y 13B: San Isidro Labrador, Sierra de las Minas, Los Llanos Sur. Fuente: Fotografía de los autores.

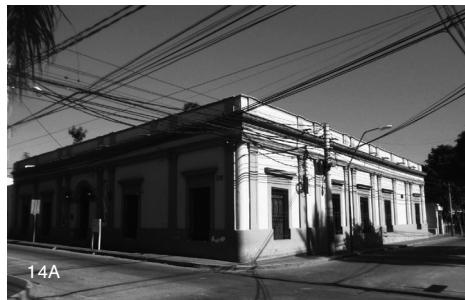
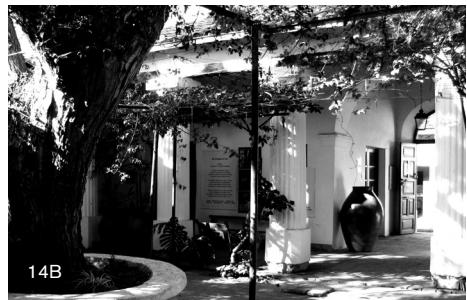
En la ciudad de La Rioja, entre variados ejemplos, se destaca la casa Pazos Moreira, sede del Museo Folklórico Provincial. Se trata de una vivienda tradicional, ubicada en esquina y con habitaciones que se abren a un patio central. Sus fachadas ornamentadas con pilastres y cornisas y la variedad de soportes en la galería del patio, como pilares de mampostería junto a columnas de madera y columnas metálicas, permiten deducir que sufrió varias intervenciones y ampliaciones a lo largo del tiempo (Figuras 14A y 14B).

Figuras 14A y 14B: Casa Pazos Moreira, hoy Museo Folklórico Provincial, Ciudad de la Rioja. Fuente: Fotografía de los autores.

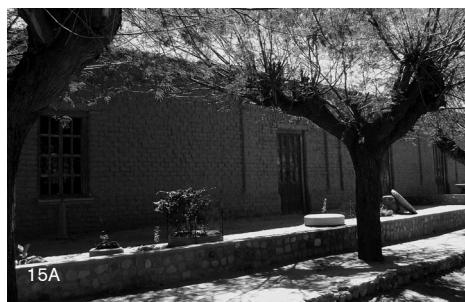
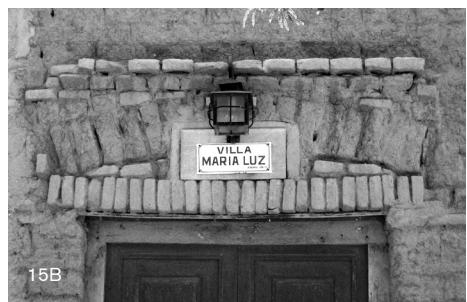
En el interior de la provincia, la introducción de materiales industrializados ha sido más lenta, en particular en aquellos lugares carentes de tendido ferroviario, como los valles del noroeste provincial. Este hecho ha favorecido el uso de la tierra como material para la construcción de viviendas de gran valor arquitectónico. Generalmente responden al planteo de habitaciones ubicadas alrededor de un patio central, con galería en su perímetro. A ese esquema corresponde la casa Abrabanel, en Vinchina. Como en muchas viviendas de la región, su fachada con adobes a la vista muestra pilastras y cornisas, indicio de que estaban preparadas para recibir un revoque y un trabajo más preciso en las pilastras, capiteles y cornisas (Figuras 15A y 15B).

Figuras 15A y 15B: Fachada de la casa Abrabanel, Vinchina. Fuente: Fotografía de los autores.

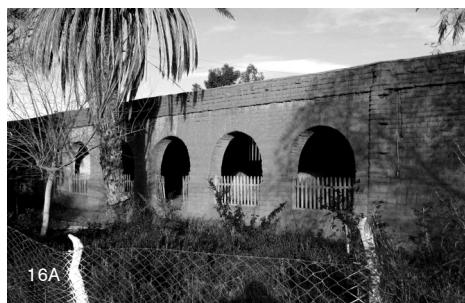
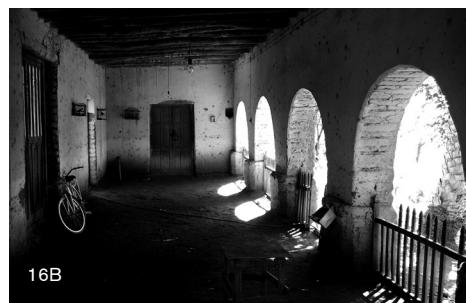
La Casa Pazos, también ubicada en Vinchina, responde a un planteo distinto. Se trata de una vivienda conformada por dos alas con dos habitaciones cada una, unidas por una hermosa galería con cinco arcos de mampostería de adobes, la cual se abre a un jardín que da a la calle. Detrás del muro posterior a la galería se hallan el patio y la finca con viñedos (Brizuela, Quinteros, Pina Márquez y Vargas, 2011; Orecchia, 2014; Brizuela y Orecchia, 2016) (Figuras 16A y 16B).

Figuras 16A y 16B: Casa Pazos, Vinchina, Valle del Río Bermejo o Vinchina. Fuente: Fotografía de los autores.

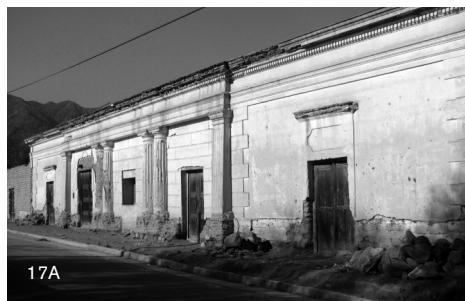
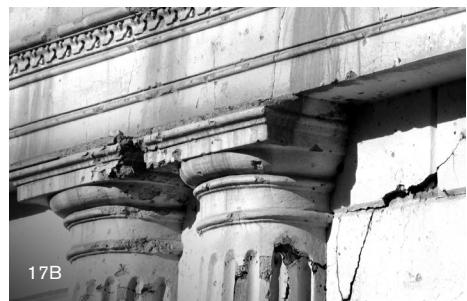
En Plaza Vieja, antiguo asentamiento de Famatina, existen varias casas relevantes. Entre ellas se destaca una, cuyo frente ostenta una importante ornamentación con columnas acanaladas, pilastras y cornisas con modillones, características que la convierten en un ejemplo único dentro del interior provincial. Lamentablemente, carece de mantenimiento adecuado y la restauración de dichos ornamentos requiere de personal especializado que no se halla en la zona (Figuras 17A y 17B).

Figuras 17A y 17B: Casa en Plaza Vieja, Famatina, Valle de Antinaco-Los Colorados. Fuente: Fotografía de los autores.

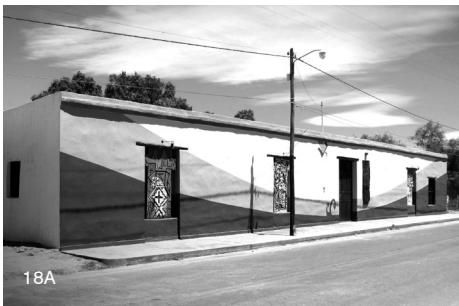
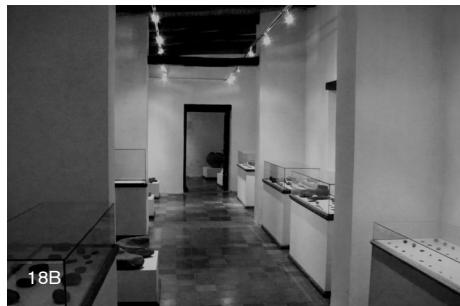
Uno de los proyectos realizados es el Museo Quillur Ñan, en Vinchina, instalado en una casa de adobe que fue adquirida por la Provincia para albergar la colección arqueológica del padre Luis Pradella. Para tal fin, se eliminaron algunas intervenciones que resultaban incompatibles con muros de tierra y fueron cegadas varias puertas que daban al frente para lograr una mayor seguridad. También se rehicieron los techos conforme a las técnicas tradicionales, consistentes en rollizos de madera como vigas, cielorraso de cañizo y torta de barro, sobre el que se ejecutó una capa de suelo de cemento para permitir la colocación de membrana líquida como aislación hidrófuga. La integración del recorrido museístico se logró mediante aberturas entre los locales, con contrafuertes mayores a 1 m, a fin de asegurar la resistencia de los muros restantes ante los movimientos sísmicos (Orecchia, 2017) (Figuras 18A y 18B).

Figuras 18A y 18B: Museo Quillur Ñan, Vinchina. Fuente: Fotografía de los autores.

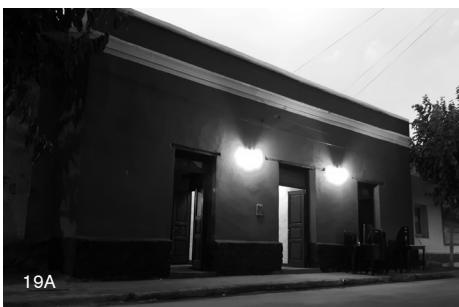
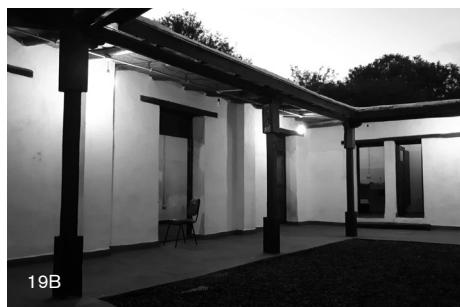
Otro ejemplo se encuentra en la villa veraniega de Sanagasta. Se trata de una vivienda en la cual funcionaba la estafeta postal del pueblo, que fue destinada a centro cultural y a albergar la Biblioteca Popular local, la cual estuvo cerrada durante siete años. Debido al deterioro avanzado que presentaba esta vivienda, solo pudieron preservarse algunos muros, incluido el de la fachada, y los cimientos. Funcionalmente, se ingresa a través de un zaguán que conecta dos salas que dan a la calle con un arco de adobe que abre paso al patio central.

Figuras 19A y 19B: Centro Cultural Antigua Estafeta, Sanagasta. Fuente: Fotografía de los autores.

Una galería perimetral conecta un amplio salón y el área de servicio, que dispone de cocina, depósito y un núcleo sanitario. La cubierta fue realizada mediante un entramado de rollizos de eucaliptus (*eucalyptus saligna*) y cañizo, sobre la cual se colocó un film de polietileno de 200 micrones y una capa de suelo cemento de 10 cm de espesor, curada con velo de vidrio y membrana líquida (Figuras 19A y 19B).

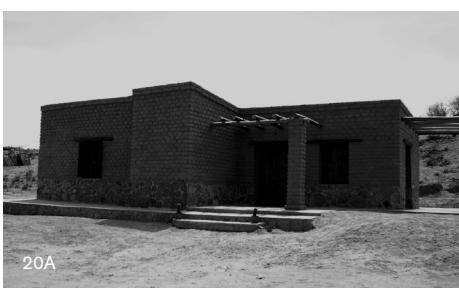
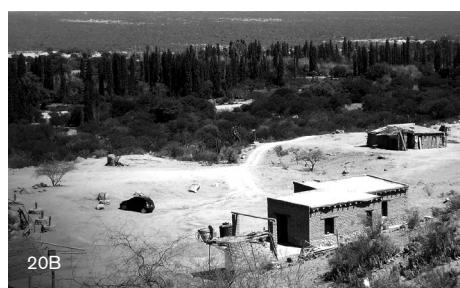
Figuras 20A y 20B: Centro de Interpretación de Hualco, La Banda de Cuipción, San Blas de los Sauces. Fuente: Fotografía de los autores.

Dentro de las obras contemporáneas de tierra, se destaca el Centro de Interpretación de Hualco, en San Blas de los Sauces, el cual se encuentra emplazado en el ingreso del sitio arqueológico y el balneario. Consta de dos salones para exposición e interpretación del sitio, un núcleo de servicios con una pequeña cocina y un grupo sanitario. Fue realizado con tecnología vernácula: cimiento de piedra del lugar, paredes de adobe, cubierta de cañizo y torta de barro mejorada. Las aberturas son de madera y tienen la particularidad de tener calada una iconografía que se encontró en el lugar (Figuras 20A y 20B).

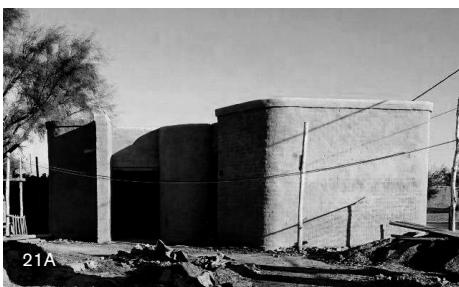
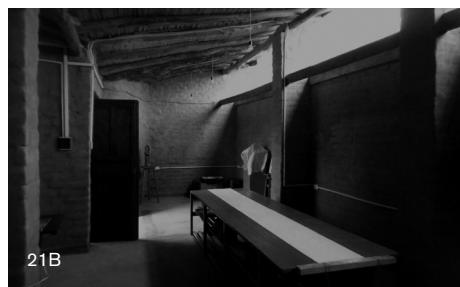
Figuras 21A y 21B: Taller del Centro Cultural La Casona de Elio Ortiz, Los Palacios, Valle del Río Bermejo. Fuente: Fotografía de los autores.

Otra obra de interés es el Centro Cultural La Casona de Elio Ortiz, en la localidad de Los Palacios, cerca de Villa Unión. Está ubicado en la finca donde nació Elio Ortiz, Gran Premio Nacional en Escultura Cerámica de 1991. El complejo consiste en un taller donde Ortiz trabaja e imparte enseñanzas, un salón de exposición y una galería que permite la realización de encuentros culturales. Un ejemplo de estos encuentros es el de los artesanos, que actualmente celebra su séptima edición. Se ha construido y finalizado el taller y se continúa con la ampliación de otros sectores. La cimentación es de piedra con encadenado, sobre cimiento de hormigón armado y muros de adobes. La cubierta es de rollizos, cañizo y torta de barro. Sobre ella hay una capa de suelo-cemento y membrana líquida (Figuras 21A y 21B).
