## TIERRA EN LA TRADICIÓN CONSTRUCTIVA PARAGUAYA

Silvio Ríos Cabrera

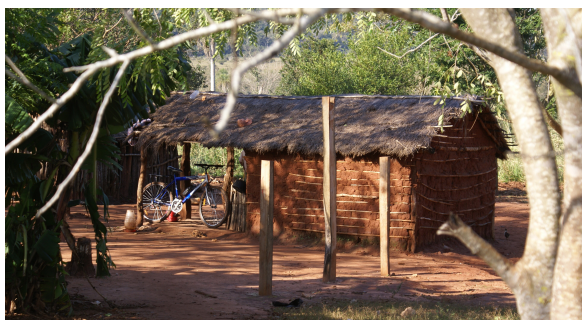
**Figura 1.** Vivienda Mbya Guaraní con muros del tipo “estaqueo”

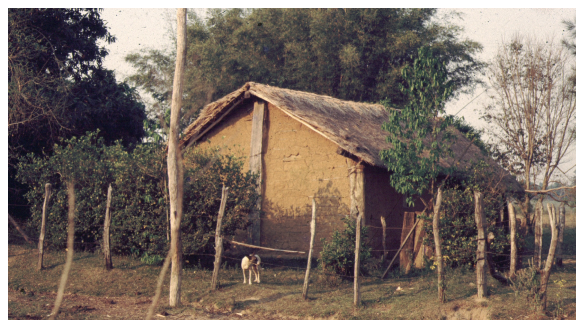
**Figura 2.** Vivienda rural en la zona del Guairá, se observa la estructura de soporte del techo.

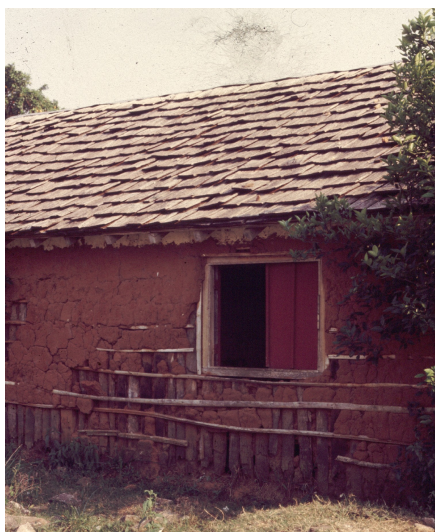
**Figura 3.** Detalle de vivienda con techo de tablillas y el "estaqueo" a la vista

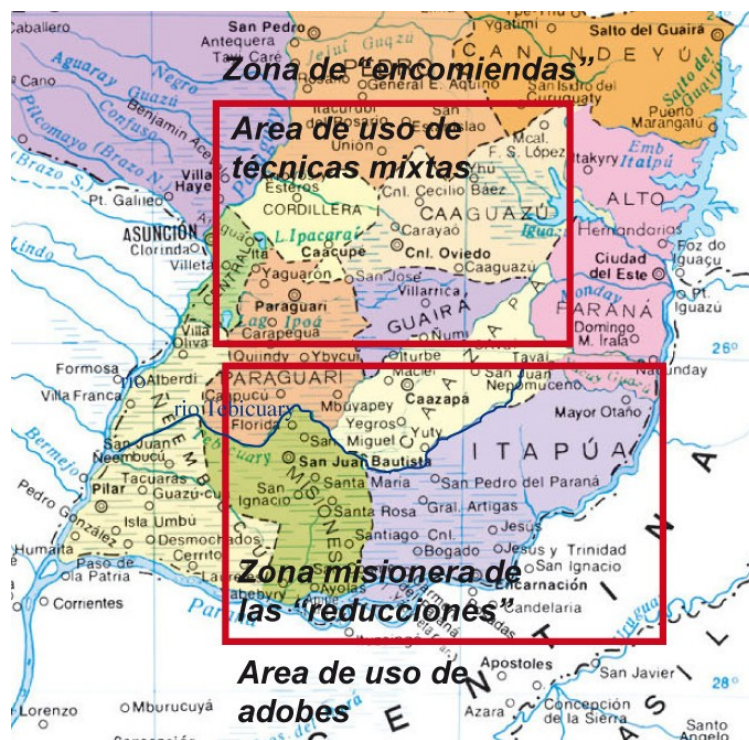
**Figura 4.** Mapa. Uso de la tierra en el área rural de la región Oriental del Paraguay. Corresponde a la herencia Guaraní y Jesuítica

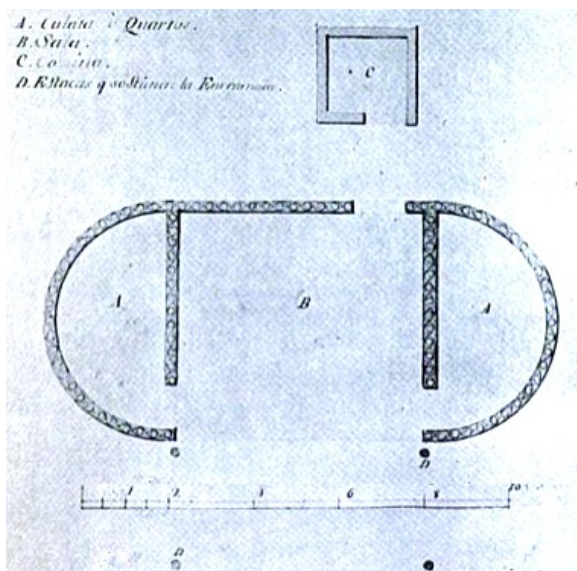
**Figura 5.** Relevamiento de un "rancho" por parte de Azara (1784). Ver Bibliografía 1 y 2

El rancho relevado por Azara hacia 1784 estaba construido con la técnica del “estaqueo”, también conocido como “palo a pique” en algunos escritos de la época para el caso de empalizadas. Según se observa en el plano, se recurre a troncos hincados al piso, sobre los que se realiza el revoque de tierra. En el mapa que se encuentra a continuación, referimos esta región como “zona de encomiendas”.

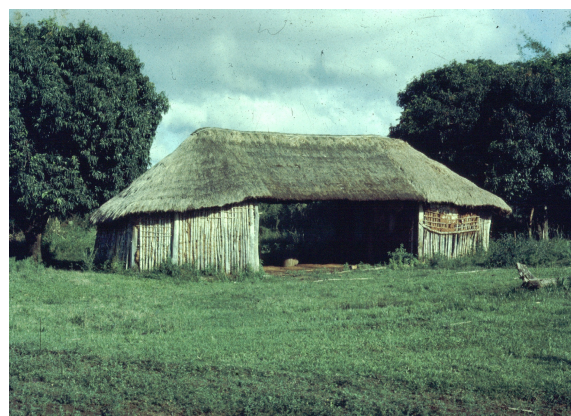
**Figura 6.** Vivienda rural en el Guairá (1982) donde aún se aprecia parte de la tierra del estaqueo

La foto corresponde a un rancho del departamento del Guairá, siendo el mismo prácticamente una réplica del rancho relevado por Azara, donde el alero es continuo gracias a la forma curva de las "culatas" o cuartos pudiendo de esta forma proteger el "estaqueo", del que sólo se observa un sector remanente de la tierra. El área de acción jesuítica se ubicaba al sur del río Tebicuary. En esta región, al estudiar técnicas constructivas, se observa el uso de adobes, lo cual tiene sentido, en cuanto a que esta técnica era apropiada para el tipo de construcción realizado en las reducciones con el apoyo técnico de los religiosos.

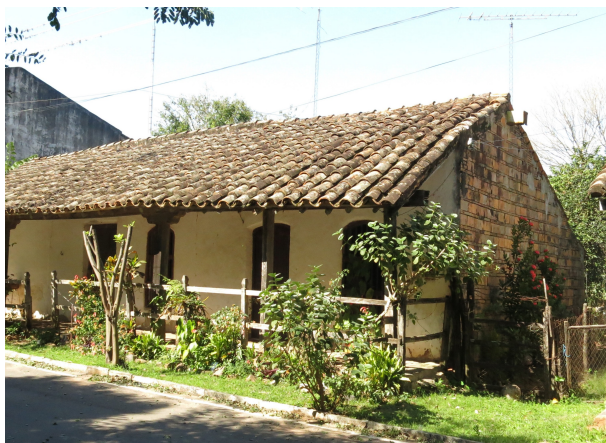
**Figura 7.** Vivienda en Caapucú donde un área sin protección de aleros, es defendida por una cáscara exterior de ladrillos

En la imagen (Figura 6) se observa una vivienda en Caapucú, unos kilómetros al norte del Tebicuary, donde tiene en la fachada lateral un muro con revestido tipo "cáscara" de ladrillos, lo que indica que el mismo protege el muro de adobes subyacente

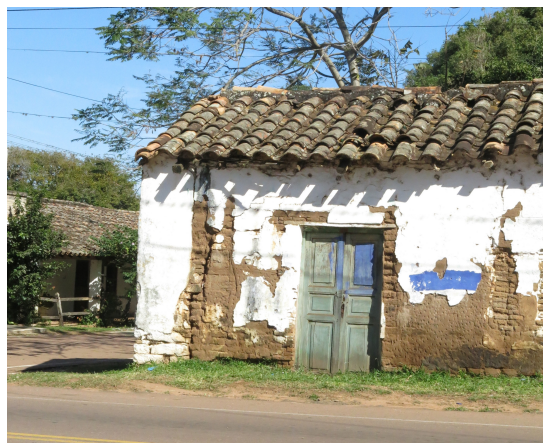
**Figura 8.** Esta vivienda en Caapucú muestra el proceso de deterioro ocasionado por la eliminación de la galería por el paso de la ruta.

La siguiente imagen (Figura 7), también en Caapucú, muestra una construcción cuyos revoques caídos permiten observar los adobes. Se trata evidentemente de una construcción a la que por razones vinculadas al cercano paso de la ruta, se le ha eliminado la galería del frente, motivo por el cual, el muro de adobes revocados, ha quedado a la intemperie y se ha ido deteriorando. Asimismo, varios poblados ubicados al sur del río Tebicuary (que marcaba la frontera entre la zona de las encomiendas y el área misionera jesuítica) se caracterizan por la construcción de “reducciones” recurriendo para ello al uso de adobes como técnica constructiva como es el caso de los poblados jesuíticos de San Ignacio, Santa María y Santa Rosa. La influencia de esta técnica se observa asimismo hoy en el caso de Quiindy y Caapucú, ubicados al norte de esta “frontera” tradicional.

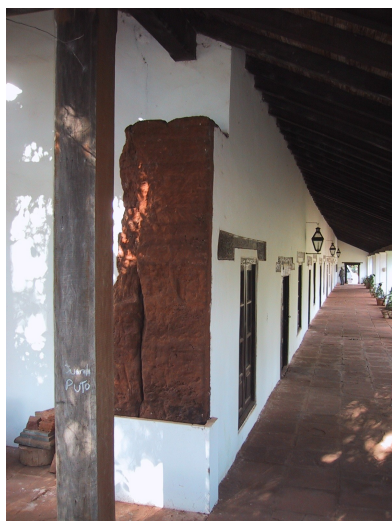
**Figura 9.** Muros de tapia en San Ignacio Guasú

En el caso de la arquitectura religiosa se observa también el uso de la tapia o tapial como técnica constructiva. Es el caso de los talleres de la Iglesia de San Ignacio Guasú que aún se conservan en buen estado, se observa la construcción de muros de tipo tapia o tapial (tierra apisonada), técnica que en principio ha desaparecido hoy en el país. Esta técnica fue utilizada para la construcción de muros en iglesias, no solo en San Ignacio, (Figuras 8 y 9) sino también probablemente en Yaguarón (Dto. Central) o en San Joaquín (Dto. de Caaguasú).

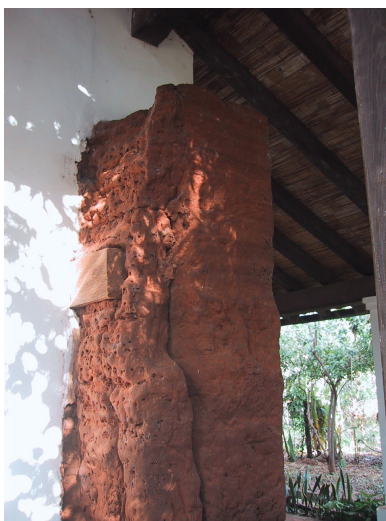
**Figura 10.** Detalle del muro tipo tapia

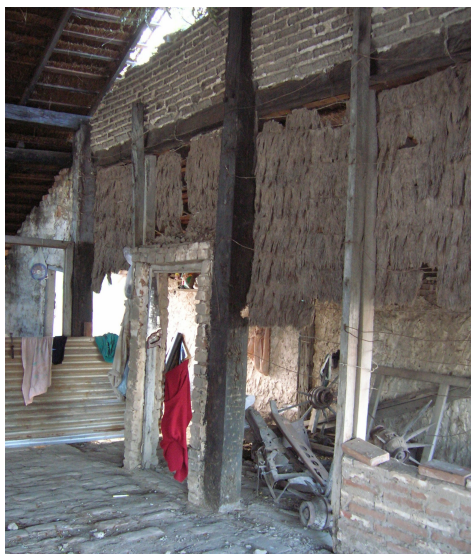
*Figura 11. Pared realizada de paja embarrada en Isla Poí*

En el caso del Chaco o región Occidental, se observa el uso de la paja embarrada tanto en el caso de algunas edificaciones de uso militar, como es el caso de Isla Poí (construcciones que datan de los años '30 del siglo pasado), donde se recurre a la paja embarrada, dispuesta en mazos sobre hilos horizontales, en este caso de tipo alambre. Con esta técnica se conforman dos caras en base a los plomos exteriores de las guías de tipo postes u horcones, quedando un vacío entre ambas caras, donde en algún caso se incorporaba carbón como material aislante.

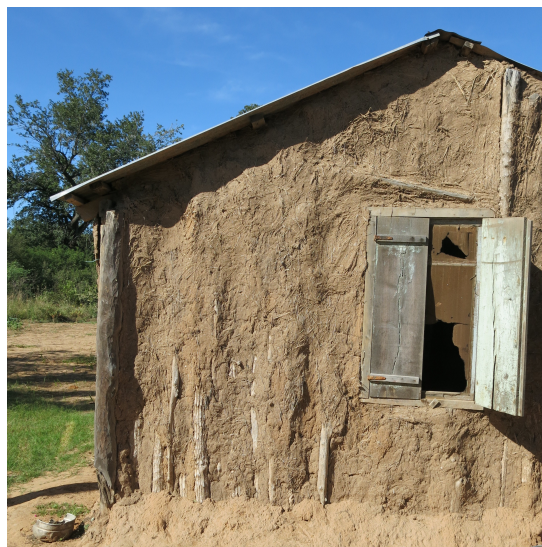
*Figura 12. Vivienda Nivaclé en el Chaco central*

En construcciones observadas en un ámbito Nivaclé, que es una etnia chaqueña que habita el departamento de Boquerón en el Chaco central, se ha documentado la forma en que recurren a la paja embarrada como elemento de cierre del tipo revoque para la protección de los cerramientos verticales. La investigación en este campo sin embargo es hasta ahora limitada, habrá que avanzar mas en base a otros grupos étnicos. Las fotos muestran parte de un muro en Isla Poí y una vivienda Nivaclé, que cerró los espacios en la empalizada recurriendo para ello a la paja embarrada (Ver Figuras 11 y 12).

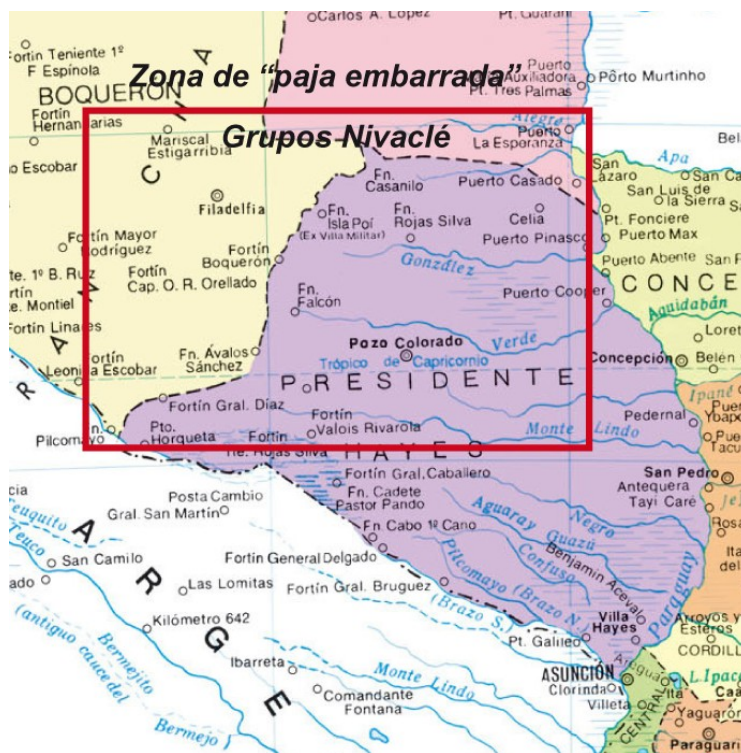
**Figura 13.** Uso de la tierra en el Chaco central del Paraguay. Corresponde a técnicas propias de las etnias chaqueñas.
