AUDITORIAS TÉRMICAS EN VIVIENDAS CONSTRUIDAS CON TIERRA

Juan Carlos Patrone y John Martin Evans

RESUMEN

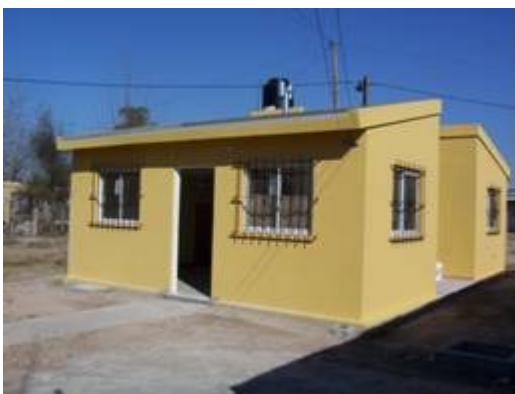
Figura 4. Vivienda nueva, Arq. Levinton, Gran Buenos Aires.

Durante 2007 se obtuvieron registros en dos viviendas en el Barrio Puente Marques, Moreno, Prov. de Buenos Aires, en el marco de la investigación realizada por el CIHE y el GEA, Grupo de Energía y Ambiente, Facultad de Ingeniería, ambos centros de la Universidad de Buenos Aires, con apoyo del Plan Viviendas por + Energía de EDENOR, compañía distribuidora de electricidad del Gran Buenos Aires (Patrone, Compagnoni, Donzelli, 2007). Construida una de ellas con un sistema industrializado de muros y techos de paneles de poliestireno expandido revocados con concreto armado y pisos de alisado de cemento sobre contrapiso de cascotes, proyecto del Arq. Carlos Levinton, Figura 4.

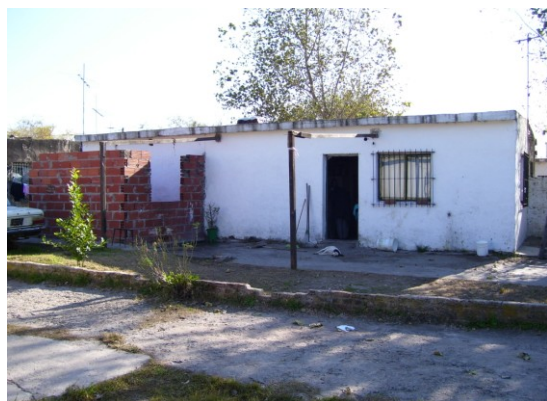
Figura 5. Vivienda de autoconstrucción con bloques de hormigón, Gran Buenos Aires.

La otra vivienda, un prototipo perteneciente a un plan municipal de autoconstrucción iniciado en el año 1980 y completado posteriormente por los ocupantes, construida con muros de bloques de hormigón revocados en ambas caras, pisos de alisado cementicio sobre contrapiso de cascotes y techo de losa cerámica, con carpeta de compresión y cielorraso aplicado a la cal, Figura 5. Los relevamientos térmicos de estas viviendas fueron utilizados en comparaciones con construcciones de tierra

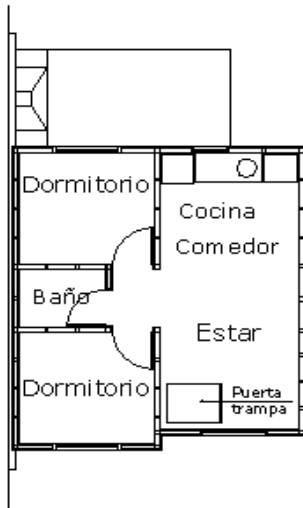
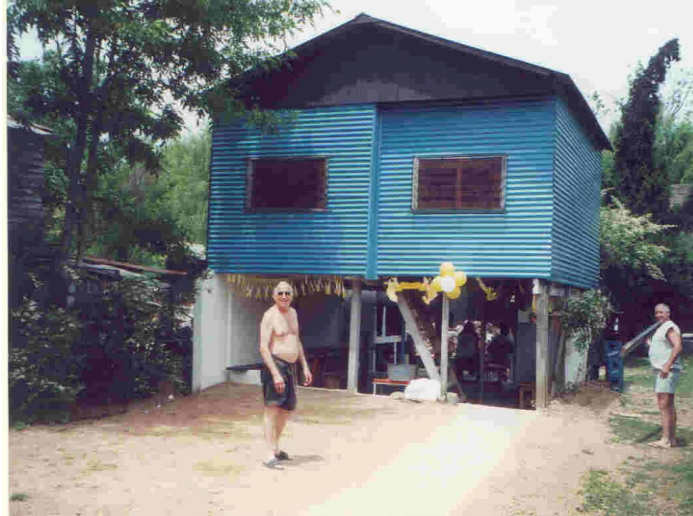
Figura 6. Vivienda ribereña en Quilmes, costa atlántica, Gran Buenos Aires. Planta y vista.

Complementariamente, se estudió otra vivienda en el balneario de Quilmes, Prov. de Buenos Aires. Habitada hoy permanentemente por una familia, fue relevada con anterioridad en 2008 con registros térmicos. Construida con madera y chapa galvanizada sin aislamiento, y elevada sobre pilotes, presenta las siguientes características constructivas: piso de tablones de madera de una pulgada de espesor, paredes exteriores de chapa galvanizada con cámara de aire de tres pulgadas, revestimiento interior de cartón prensado de 5 mm de espesor, y techo también de chapa sobre tirantería de madera, con entretecho y cielorraso de cartón prensado (Patrone, 2005), Figura 6.

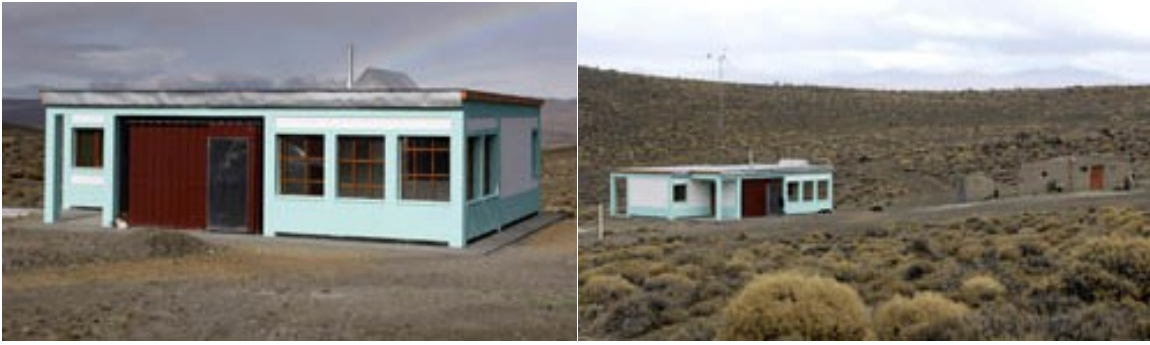
Figura 7. Vivienda en El Molle, Gobernador Costa, Chubut, Patagonia Argentina.

En la localidad de Gobernador Costa, Provincia de Chubut, en plena estepa patagónica, se realizaron mediciones en invierno en dos prototipos de vivienda iguales de 58 m² de un dormitorio, estar, cocina, baño e invernáculo construidos, uno con muros de bloques de suelo cemento inter-trabados de 22 cm de espesor revocados a la cal en ambas caras con azotado hidrófugo al exterior, piso de lajas y cerámico sobre contrapiso de 12 cm y techo de chapa galvanizada sobre tirantería de madera, aislamiento hidrófugo, cámara de aire, losetas de polietileno expandido encastradas en viguetas de H° A° y cielorraso de madera machihembrada, teniendo la otra vivienda las mismas especificaciones salvo la mampostería que es de ladrillo cerámico hueco de 12 cm de espesor, Figuras 7 y 8.

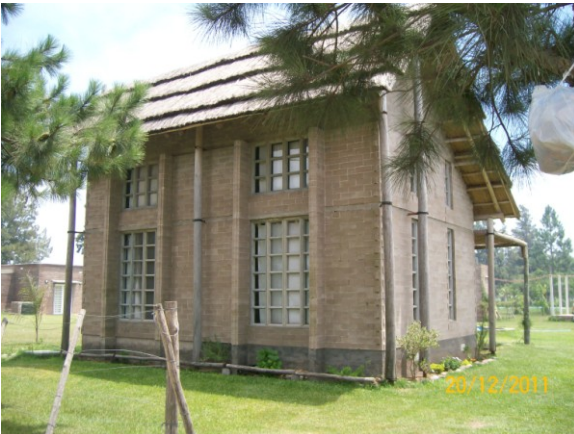
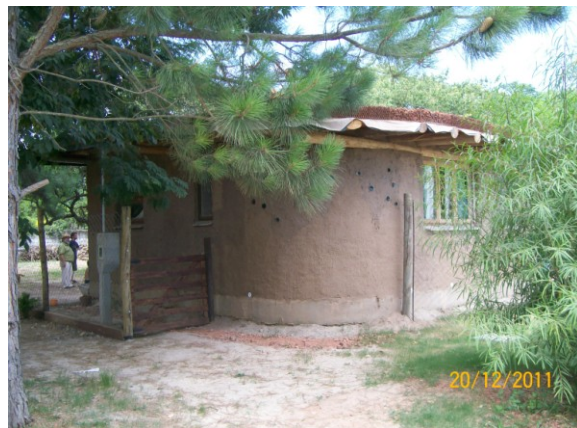
Figura 9. Viviendas de BTC y de adobe en Santa Fé, Argentina.

En la Ciudad de Santa Fé se están monitoreando tres viviendas: una de muros de adobe con revoques de tierra y techo vivo sobre machihembrado de madera y pisos de alisado de cemento, otra de BTC con entrepiso de entablonado de madera, piso alisado de cemento y techo de paja, y una ampliación en adobe y techo vivo de una vivienda de construcción tradicional, además de una vivienda en Paraná, de construcción tradicional de mampostería de ladrillos cerámicos con ampliación de muros de BTC y techo de quincho de paja.

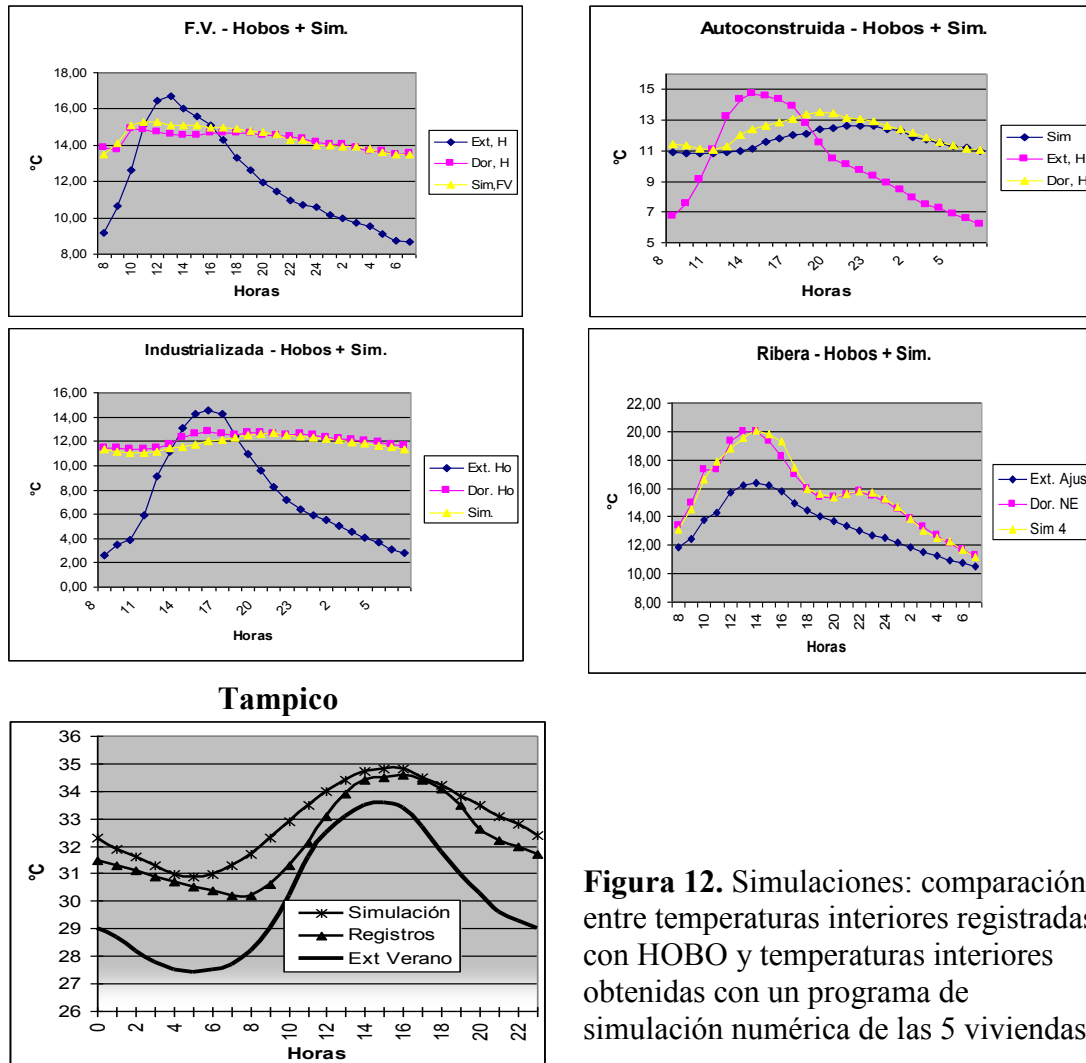
Figura 12. Simulaciones: comparación entre temperaturas interiores registradas con HOBO y temperaturas interiores obtenidas con un programa de simulación numérica de las 5 viviendas.

Los datos de radiación se registraron en la estación de medición de radiación de la Facultad de Arquitectura, Diseño y Urbanismo, Universidad de Buenos Aires. Se estimaron los datos de ventilación, considerando un deficiente grado de estanqueidad del módulo al momento de realizar las mediciones. Los gráficos de la Figura 12 permiten establecer las siguientes características de los 5 casos:

- En la **casa de Florencio Varela** se registró una amplitud térmica exterior de $8,0^{\circ}\text{C}$ y de $1,1^{\circ}\text{C}$ en el interior, con $16,7^{\circ}\text{C}$ de temperatura máxima exterior y $14,8^{\circ}\text{C}$ de máxima interior, $1,9$ grados menor a la máxima exterior. Con $8,9^{\circ}\text{C}$ de temperatura mínima exterior y $13,7^{\circ}\text{C}$ en la interior, se muestra el efecto favorable de la amortiguación y la capacidad de almacenar calor durante el día.

- La **vivienda industrializada** tiene también muy buen comportamiento térmico. La amplitud térmica exterior fue de 11,89° C, mientras la interior fue solamente 1,51° C. La temperatura máxima exterior fue de 14,54°C, ubicándose la máxima interior a 1,74°C por debajo de la máxima exterior. La temperatura mínima exterior fue de 2,66°C, mientras la interior fue de 11.3°C. Ello indica que el sistema tiene buen aislamiento e inercia térmica, con un aumento de la temperatura interior cuando el exterior desciende, confirmando el efecto térmico favorable en el interior casa.

- La **vivienda autoconstruida** registra una amplitud térmica exterior de 8,16°C y una interior de 2,47°C. La temperatura máxima exterior es 14,75°C, ubicándose la máxima interior a 1,25°C por debajo de la máxima exterior. La temperatura mínima exterior fue de 6,69° C, mientras la interior fue de 11.03°C. Si bien el comportamiento no es desfavorable, se observa el incremento de la temperatura interior producto de la calefacción que distorsiona el retraso térmico.

- La **vivienda de la ribera** registra una amplitud térmica exterior de 5,89°C y un amplitud térmica interior de 8,78°C, temperatura máxima exterior 16,39° C, ubicándose la máxima interior a 3,59°C por arriba de la máxima exterior, la mínima exterior fue de 10,5°C, mientras la interior fue de 11.2°C, muestra la deficiencia térmica de la vivienda, donde la amplitud térmica interior es 2,89°C mayor que la exterior y las mínima interior es solo 0.7°C superior a la exterior.

- La **vivienda de Tampico** registra 6,20 °C de amplitud térmica exterior e interior de 4,60 °C, ubicándose la máxima interior a 1,09 °C por arriba de la máxima exterior. La temperatura mínima exterior fue de 27,4 °C, mientras la interior fue de 30,0 °C, mostrando la deficiencia térmica de la vivienda. Si bien la amplitud térmica interior es 2,20 °C menor que la exterior, tanto la mínima como la máxima interior son superiores a la mínima y máxima exterior. Las paredes de tierra estabilizada compactada o tapial tienen una densidad estimada de 1900 kg/m³, una conductividad de 0,9 W/mK y un espesor de 20 cm. Según un estudio de sus características térmicas (Evans, 2004) y las indicaciones de la Norma IRAM 11.601 (1996), la transmitancia térmica estimada de esta construcción es 1,90 W/m²K, valor que no cumple con la Norma 11.605 (1996).

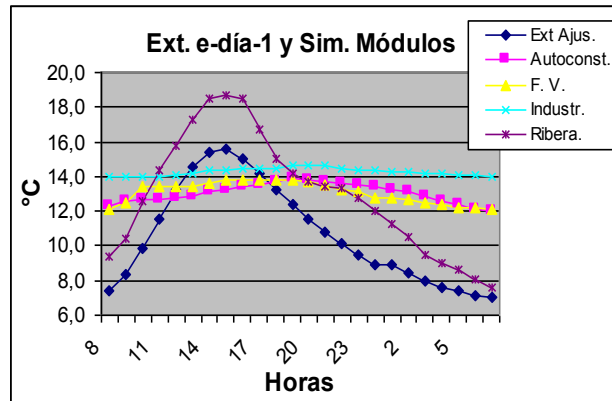
Figura 13. Simulación: Temperaturas exteriores obtenidas con planilla Excel e-día-1 con simulaciones resultantes de cada módulo.

La Figura 13 muestra el comportamiento que tendría cada módulo en un día típica, en el cual estos tuviesen las mismas condiciones térmicas exteriores. Se observa que el módulo con mejor comportamiento es el de la vivienda industrializada, con una amplitud térmica interior de 0,6°C y una máxima de 14,6°C, quedando a 1°C, por debajo de la máxima exterior. Vale aclarar que es la única vivienda que cumple con el Nivel C de la Norma IRAM 11.605 (1996) para Buenos Aires. Con buena aislación térmica, las mediciones térmicas en la casa habitada demuestra el aumento de la temperatura interior con las ganancias internas. Continúa en orden decreciente el módulo de Florencio Varela con una máxima de 13,8°C, una amplitud de 1,7°C y a 1,8°C bajo la máxima exterior. Considerando que la vivienda de tapial, la única posibilidad de incrementar la temperatura interior es la radiación solar. En este caso, las mediciones de la casa deshabitada refleja un muy buen comportamiento térmico.

Se compararon las simulaciones obtenidas de los módulos con el promedio de las temperaturas máximas y mínimas exteriores registradas en cada módulo incorporándolas como temperaturas máxima y mínima exterior en la planilla Excel e-día-1, lo cual permite estimar la variación horaria de temperaturas exteriores (Evans 2000), Figura 13.

Muy similar es el comportamiento del módulo de la vivienda autoconstruida con una amplitud térmica de 1,9°C, una temperatura máxima de 13,9°C, y a 1,7°C por debajo de la máxima exterior, también aquí influye el calentamiento de la casa producto de la calefacción. Por último con notoria diferencia se ubica el módulo de la ribera de Quilmes con una máxima de 18,7°C, una amplitud de 11,1°C y a 3,1°C por encima de la máxima exterior, si bien es la única que alcanza la zona de confort en un corto período de dos horas, es notoria la deficiencia térmica de esta vivienda de construcción liviana y careciente de aislamiento térmico. La vivienda de Tampico, ubicada en un clima subtropical húmedo y diferente zona geográfica (hemisferio norte), fue analizada independientemente por diferir las condiciones climáticas.

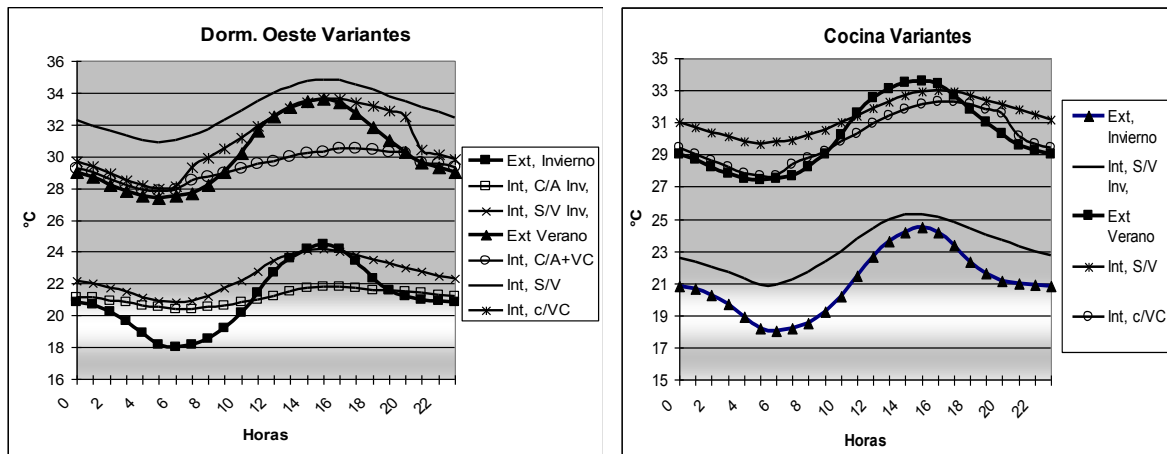
A. Vivienda en Tampico, dormitorio Oeste

B. Vivienda en Tampico, cocina

Figura 14. Comparación entre variantes bioclimáticas en el dormitorio Oeste y la cocina de la vivienda experimental en el campus de la UAT, Tampico, Méjico.

En general, las simulaciones indican buen comportamiento de la construcción con muros de BTC. La Figura 14 A demuestra que la curva de temperatura sufre gran distorsión en el dormitorio debido a la falta de aislación en el techo, pero se reduce la máxima en 1,2° C con ventilación cruzada nocturna y en 4,3° C con aislación en el techo y ventilación cruzada nocturna. El salto térmico se reduce respecto de la curva de temperaturas exteriores de 6,2° C a 2,7° C, registrando una máxima de 30,5° C, que supera apenas el nivel de confort con ventilación cruzada en verano, pero teniendo en cuenta que la simulación está tomando un promedio de las temperaturas en la habitación y no la sensación de refrescamiento que produce una brisa sobre la piel, encontrándose dentro de los niveles de confort. En invierno, si bien el exterior se encuentra dentro de la zona de confort, el salto térmico en el interior se reduce de 6,5° C a 1,4° C con aislación térmica en el techo, indicando muy buen comportamiento térmico de los muros construidos con BTC. En el gráfico de la Figura 14 B se observa que el salto térmico en la curva de la variante sin ventilación se reduce en verano de 6,2° C en el exterior a 3,2° C en el interior y, con la variante de ventilación cruzada, el salto térmico solo se reduce en 1,6° C y la máxima de 33,6° C a 32,3° C con una hora de retraso térmico, mientras la curva de temperaturas interiores se reduce de 6,5° C a 4,4° C.

En función de los resultados de las simulaciones, se optó posteriormente por un aislamiento en el dormitorio Oeste de dicha vivienda, con poliestireno expandido de un espesor de 7,5 cm, adosado bajo el entablonado del techo. Nuevos registros muestran claramente que las mediciones obtenidas corroboran las simulaciones realizadas con anterioridad, si bien hay diferencias, también las hay en la aislación propuesta y la realizada.
