## **EL PAPEL DE LA HUMEDAD Y LA COMPACTACIÓN EN LA ELABORACIÓN DE REVESTIMIENTOS DE TIERRA**

**Luis Fernando Guerrero**

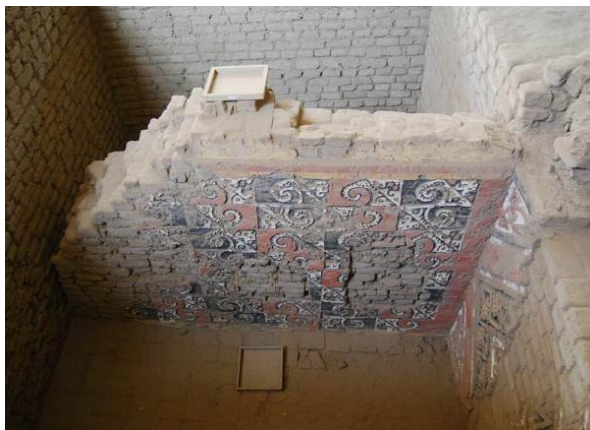
**Figura 1.** Los revestimientos y pinturas cumplían un amplio espectro de funciones dentro de la arquitectura prehispánica de tierra, Huacas de Moche, Perú.

A pesar de la evidencia que se tiene del invaluable papel que juegan los revoques como protección de los sistemas constructivos y complemento de su funcionamiento estructural y comportamiento higrotérmico, las referencias documentales asociadas a sus requerimientos materiales y de aplicación, en cierto modo han sido obviados, bajo la consideración de que se trata de un simple añadido o un aspecto decorativo cuya importancia solamente cobra sentido si posee cualidades estéticas, Figura 1.

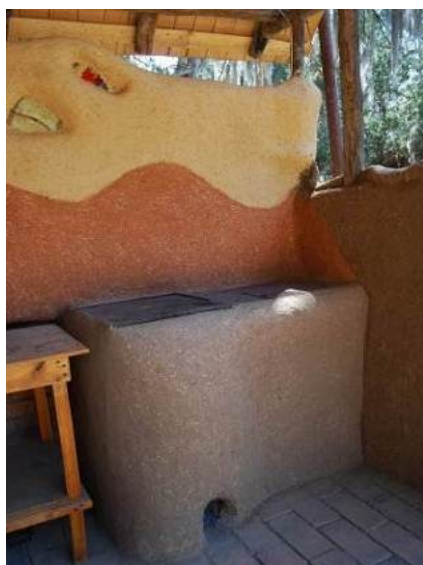
**Figura 2.** Recubrimientos de tierra y paja característicos de la obra de la Arq. Alejandra Caballero. Tlaxco, México.

Este enlucido final se puede pulir o bruñir con una piedra lisa u otra herramienta, con lo que se cierran todavía más los poros y se orientan adecuadamente las micelas de las arcillas, para que puedan repeler de forma más eficiente al agua de lluvia, Figura 2.

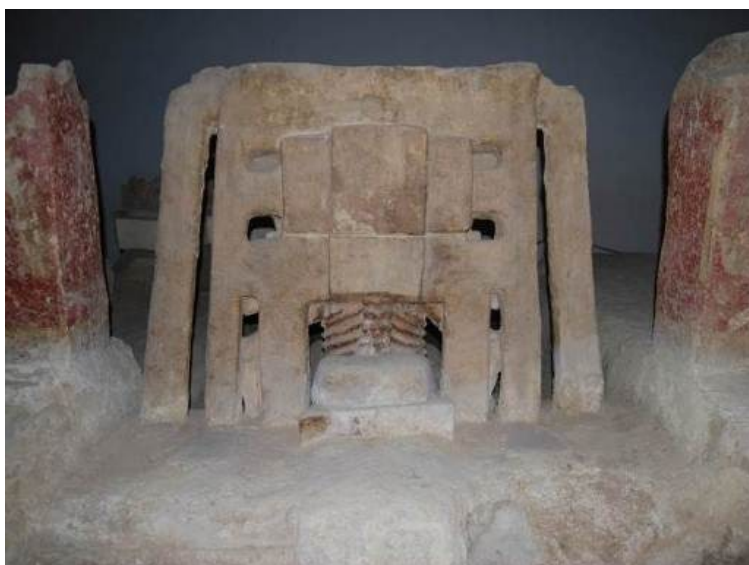
**Figura 3.** Acumulación de sales asociadas a la impermeabilidad de la protección superficial del altar policromado de El Zapotal, Veracruz, México.

Hace varias décadas se descubrió en el sitio un singular altar policromado construido con tierra compactada y modelada, en torno a una escultura monumental del dios del inframundo. La particularidad de estos restos obligó a los restauradores de los años setenta a intentar conservarlo con diferentes medios, uno de los cuales fue el uso de consolidantes superficiales elaborados con polímeros sintéticos.

Esta intervención a la larga ha sido muy negativa porque se potenció la absorción freática y la generación de eflorescencias salinas que han ido degradando los sistemas constructivos, Figura 3.

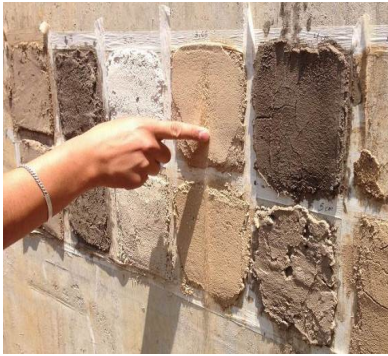
**Figura 4.** Pruebas preliminares para determinar la cantidad de áridos necesarios para evitar la retracción de los revoques. Laboratorio de Materiales de la UAM-Xochimilco.

Como se sabe, las tierras que tienen una elevada relación proporcional de arcillas de alta plasticidad en comparación con los limos y las arenas, permiten obtener componentes constructivos más densos y resistentes a la compresión. Sin embargo, tienden a sufrir retracción durante su secado con lo que se generan fisuras en sus superficies y, en el caso de los revoques, a veces se desprenden de los sustratos sobre los que se aplicaron. En el polo opuesto, las tierras con escasa proporción de estos tipos de arcillas son más estables durante su secado debido a que absorben y pierden menor cantidad de agua. Empero, la escasa fuerza ligante las hace menos resistentes a la abrasión, Figura 4.

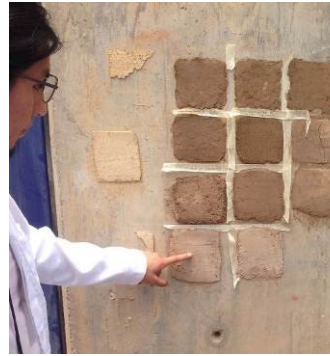
**Figura 5.** Todas las probetas soportaron sin problema la temporada de huracanes del 2015 y permanecen estables a pesar de haberse colocado sobre una superficie lisa de hormigón. Laboratorio de Materiales de la UAM-Xochimilco.

Se evaluó la maleabilidad, la adherencia y la resistencia a la lluvia, obteniéndose resultados muy superiores con los morteros estabilizados y compactados manualmente. Con estos resultados se decidió integrar una variable adicional que consistía en la adición de 5 y 10 % de cal hidratada en polvo, pues con base en experimentos previos en los que se desarrollaron muros con tierra vertida y compactada se alcanzaron resultados altamente satisfactorios tanto en la resistencia a la compresión como en la absorción capilar (Guerrero y Soria, 2014). Se aplicaron probetas de enjarres idénticas a las anteriores y se encuentran expuestas a la intemperie para su monitoreo cotidiano por más de un año.

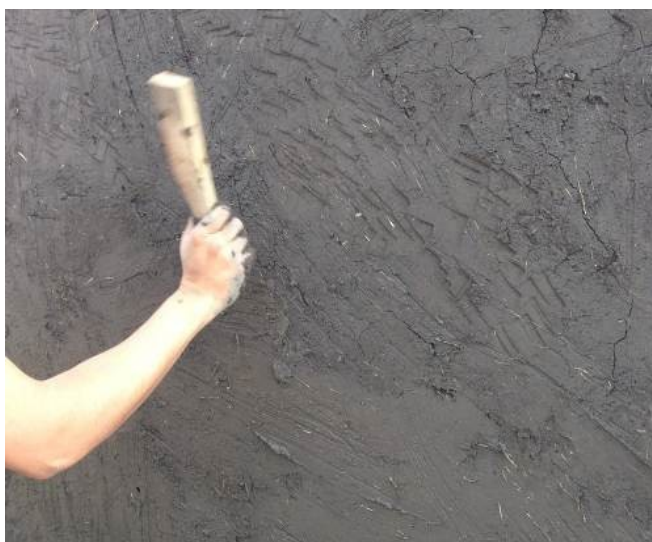
**Figura 7.** Para la compactación de los revestimientos se usaron mazos de madera de aproximadamente 200g. Módulos experimentales en el norte de la Ciudad de México.

Pero para obtener datos adicionales, en 2015 se substituyó el revestimiento de este módulo y se incorporó otro de tierra compactada, siguiendo las estrategias descritas en el presente texto. Su respuesta higrotérmica está siendo analizada, y se contará con la información respectiva al concluir el invierno. No obstante, es evidente que el procedimiento de aplicación fue muy exitoso habiendo sido realizado en tres días por alumnos de la UAM-Xochimilco, que no tenían ninguna experiencia previa de construcción, Figura 7.

Se utilizó la tierra del propio emplazamiento estabilizándola con tepojal y cal, colocándose en dos capas, una gruesa y otra delgada que finalmente fueron pintadas a la cal para conservar las condiciones de comparación necesarias con el resto de los módulos del sitio.

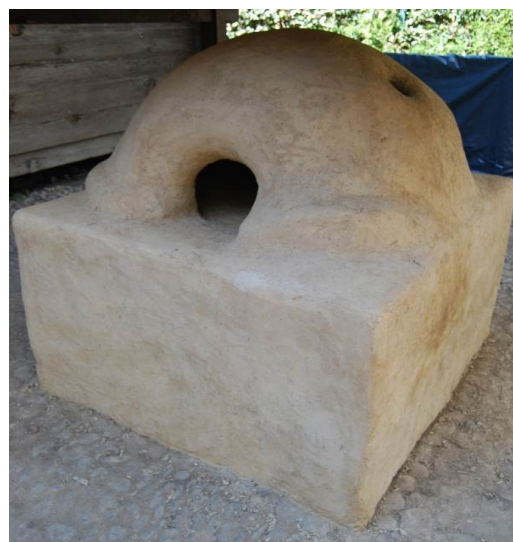
**Figura 8.** Horno Purépecha del área etnográfica del Museo Nacional de Antropología e Historia, una vez restaurado y recubierto de tierra compactada. Ciudad de México..

Este horno para pan realizado con piedras asentadas con lodo, y recubierto con barro, sufrió diversos daños derivados de fuertes lluvias de años recientes, que llegaron incluso a inundar el área de exposición. Fue por eso que para la restauración del bien patrimonial se decidió incorporar las técnicas tradicionales de construcción, pero realizar en la capa superficial una serie de recubrimientos de tierra compactada, similares a los desarrollados en laboratorio.

Asimismo, varias de las piedras de la mampostería original tuvieron que ser retiradas para su limpieza y posterior reintegración, porque los morteros originales habían sufrido diversas pérdidas de volumen y disgregaciones como consecuencia de la humedad. Después de un mes de trabajo el horno fue abierto a la visita pública como parte del Museo y la intervención realizada con tierra compactada está cumpliendo un año de probada eficacia, Figura 8.
